DUE OPERAI CADONO DA UNA PIATTAFORMA AEREA

a cura di Marcello Libener, Servizio Pre. S.A.L. della Asl AL

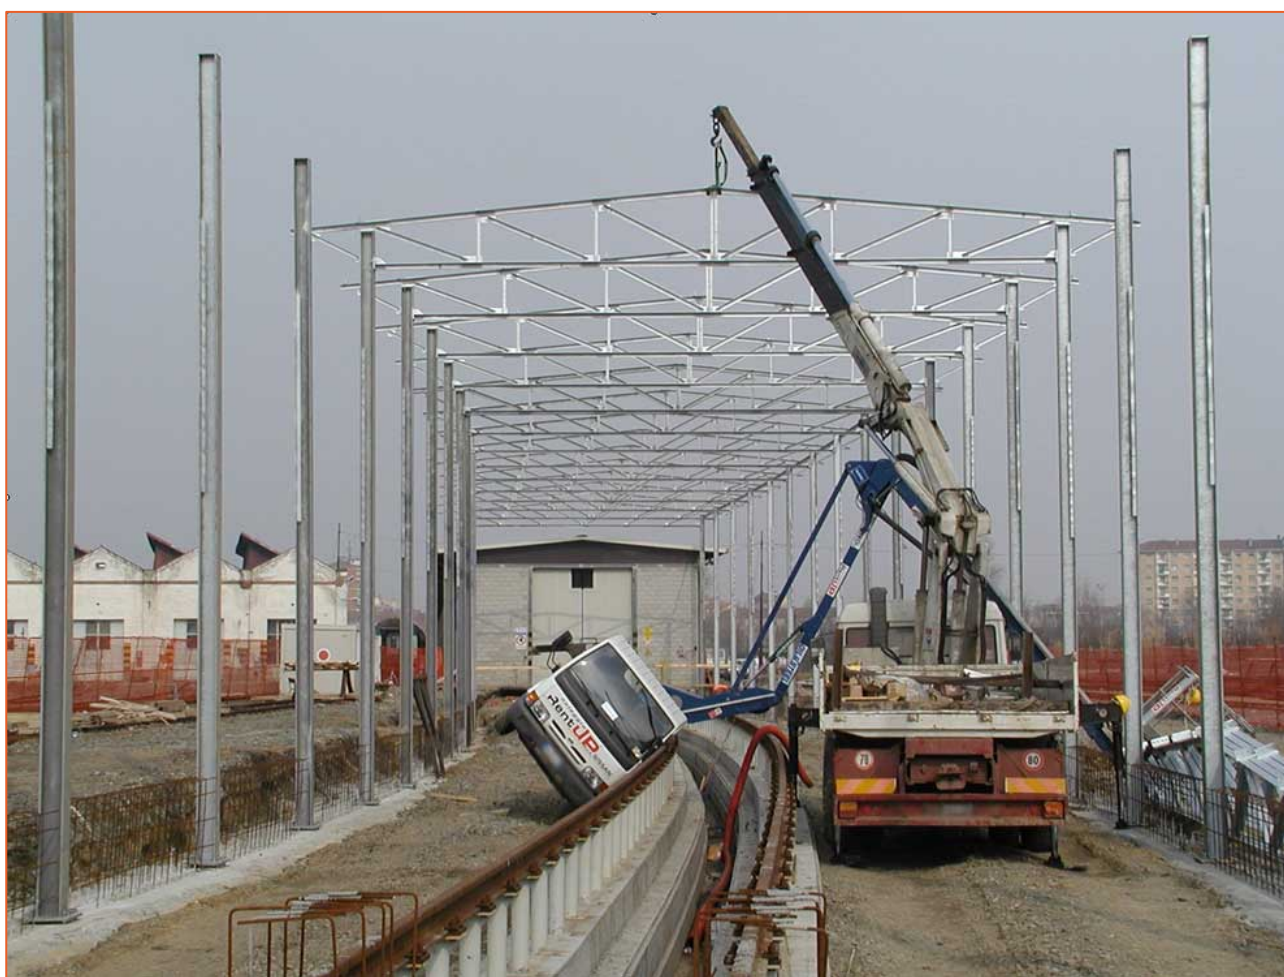
Con questo metodo erano state già montate 13 capriate ed era in corso il montaggio della quattordicesima. La piattaforma con i due lavoratori aveva raggiunto la quota di lavoro e stava ruotando su un piano orizzontale, quando improvvisamente l'autocarro si è inclinato e la piattaforma con i due lavoratori, è precipitata sulla strada sterrata adiacente alla zona di lavoro.

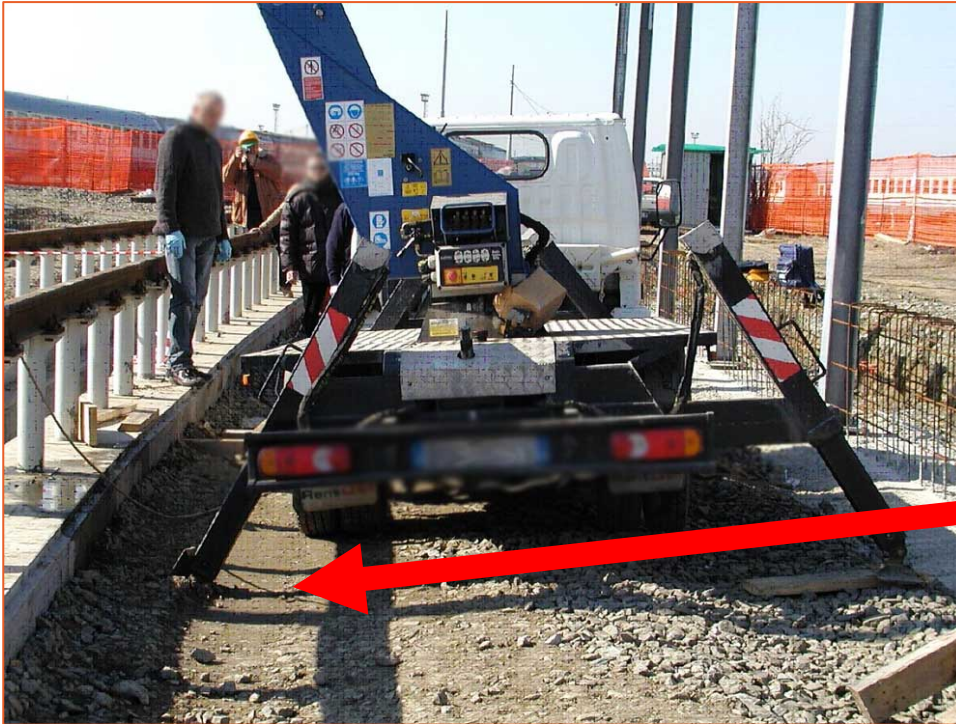
Il terreno su cui stava operando la squadra dell'impresa era sassoso con un leggero avvallamento proprio nel punto in cui era stato posizionato lo stabilizzatore posteriore sinistro.

Avvallamento nel terreno che ha costretto ad una posizionamento degli stabilizzatori anomalo

Queste condizioni hanno costretto uno dei due infortunati a posizionare gli stabilizzatori di sinistra in modo anomalo rispetto a quanto fatto in precedenza; per le prime 13 capriate, infatti, gli stabilizzatori sinistri venivano posizionati entrambi sul muretto che separa le due corsie del capannone in costruzione.

Nel caso specifico, l'autocarro avrebbe dovuto essere spostato in un'altra posizione da cui si poteva ugualmente svolgere l'operazione di fissaggio dei bulloni della capriata. Per fare ciò occorreva spostare l'altro autocarro che sosteneva la capriata da montare, operazione ritenuta incompatibile con i tempi a disposizione.

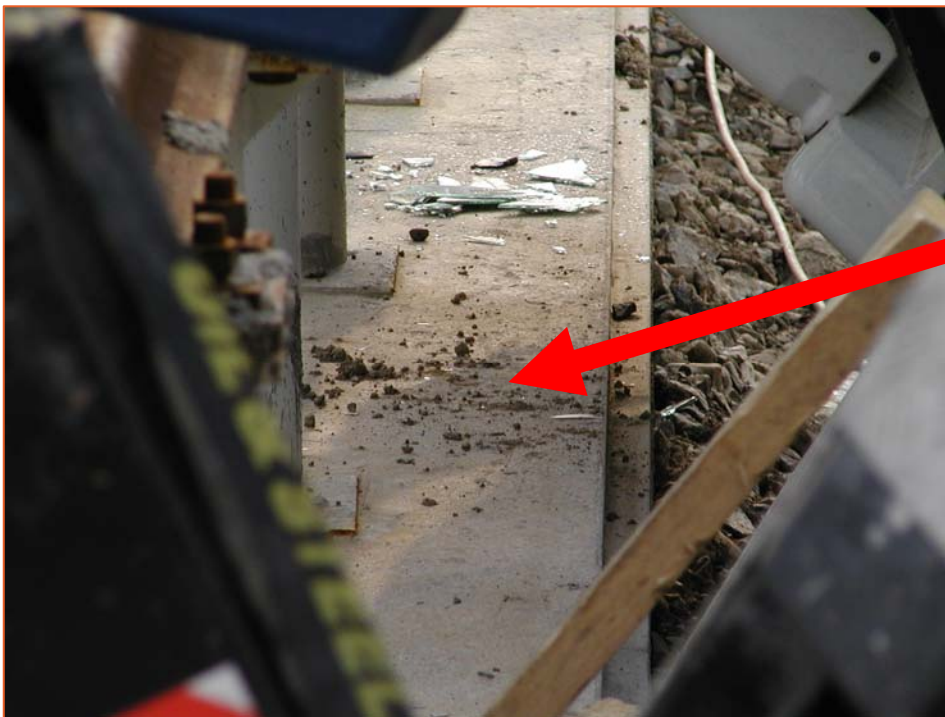
Piano del muretto su cui erano stati posizionati entrambi gli stabilizzatori di sinistra per il montaggio delle prime 13 capriate.

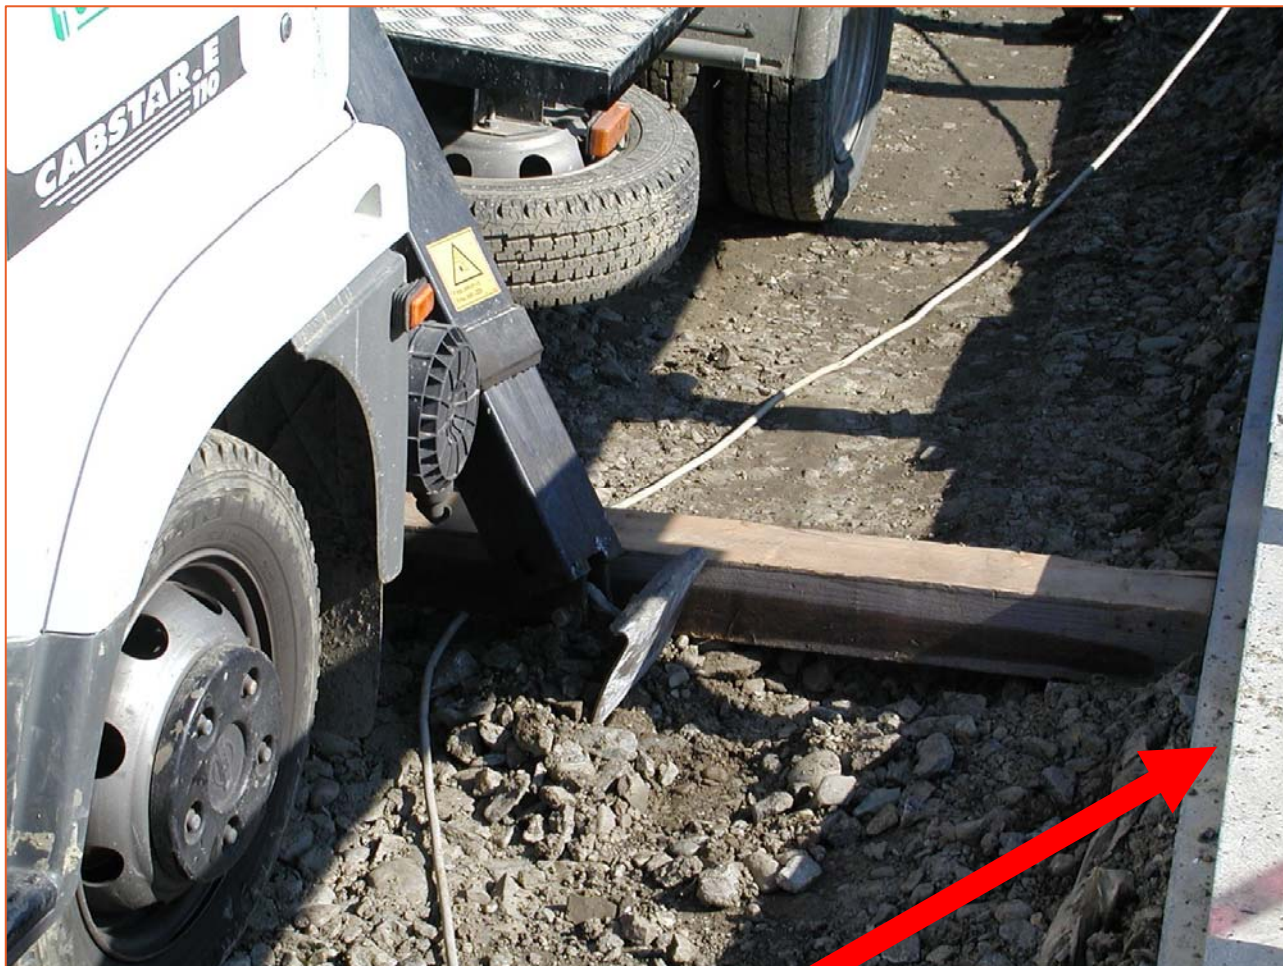
Quando è accaduto l'infortunio lo stabilizzatore posteriore sinistro era posizionato sul terreno sassoso con il carico ripartito attraverso una tavola di legno, mentre lo stabilizzatore anteriore sinistro era stato posizionato sul muretto. A causa dell'ingombro delle ruote, delle dimensioni dello stabilizzatore e della conformazione a scalino del muretto, lo stabilizzatore anteriore poteva poggiare sul muretto per una larghezza di soli 7 centimetri.

*Uno scalino del muretto di circa 4 cm
ha ridotto la superficie di appoggio dello
stabilizzatore anteriore sinistro*

È pertanto verosimile che l'inclinazione dell'autocarro sia avvenuta per un posizionamento errato degli stabilizzatori, in particolare di quello anteriore sinistro. Durante la rotazione in quota della piattaforma (brandeggio), la forza sul pattello dello stabilizzatore anteriore sinistro è presumibilmente aumentata. La scarsa superficie di appoggio ha provocato uno spostamento dello stabilizzatore che ha determinato l'oscillazione dell'autocarro e, conseguentemente, anche lo spostamento dello stabilizzatore posteriore sinistro che non è riuscito a evitare l'inclinazione dell'autocarro e la caduta della piattaforma.

L'operazione di posizionamento degli stabilizzatori di sinistra presso la 14^a campata del capannone è avvenuta scorrettamente ed in contrasto con quanto riportato nel manuale di istruzione ed uso dell'attrezzatura. Gli stabilizzatori sono stati posizionati su due superfici diverse che per circostanze fortuite sono risultate complanari. Ciò ha consentito di inviare un segnale di consenso al dispositivo (inclinometro) che controlla l'azionamento della piattaforma.

Un'adeguata formazione dei lavoratori all'utilizzo dell'autocarro e della piattaforma avrebbe probabilmente evitato l'infortunio trasferendo ai lavoratori una maggior consapevolezza sui rischi connessi con l'uso di quell'attrezzatura.
