GIOCO DI SPONDA ...

a cura di Laura Traversini, Francesco Leone, Antonino Nebbia Servizio S.Pre.S.A.L. - ASL VC

Che cosa è successo

Durante i lavori di manutenzione di un forno industriale, un operaio, utilizzando un trapano munito di miscelatore, ha ricevuto una scarica elettrica, che lo ha sbalzato verso una sega circolare usata da un collega che operava poco lontano. A seguito del contatto con la lama l'operaio ha subito la parziale amputazione dell'avambraccio sinistro.

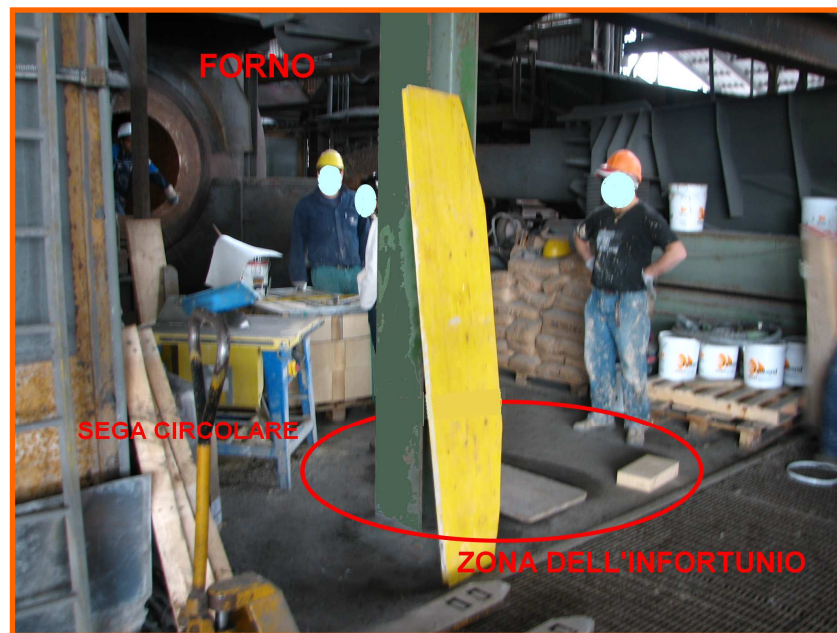
Nella zona antistante l'apertura del forno erano stati posizionati i materiali necessari all'intervento (mattoni refrattari, materiali isolanti e materiali per l'adesione/fissazione dei mattoni) e una sega circolare per il taglio della "carta isolante" (dello spessore di mm. 10). In quest'area lavoravano tre persone: Jamil che aveva il compito di passare i mattoni refrattari ai colleghi che lavoravano dentro il forno, Aurel che usava la sega circolare per tagliare i pannelli di "carta isolante" e Amid che doveva impastare la malta in un contenitore mediante un trapano con attrezzo miscelatore.

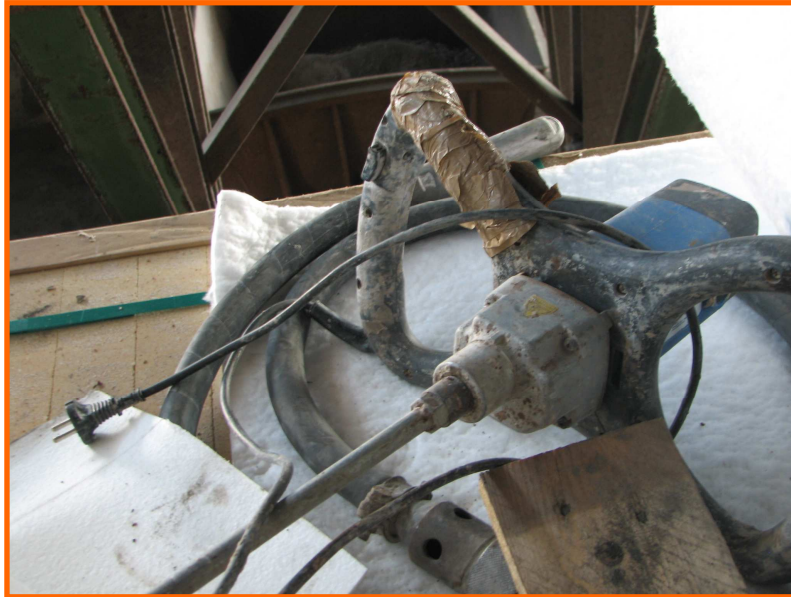
L'impugnatura del trapano che stava usando l'infortunato era deteriorata e riparata in modo approssimativo con nastro adesivo "da pacchi".

Invece di assicurare l'isolamento dei fili elettrici che vi passano al di sotto per portare corrente all'interruttore, l'impugnatura dell'attrezzo è stata causa di dispersione di corrente.

La dispersione di corrente è stata verificata subito dopo l'infortunio dall'elettricista della fonderia.

Armando "lavoro in questa ditta dal 1980 come elettricista manutentore. Ho verificato che l'impugnatura su cui si trova l'interruttore di accensione era rotta ed era stata nastrata con nastro "da pacchi" e non isolante. Ho fatto una verifica con il tester per vedere se c'era dispersione di corrente; il tester ha evidenziato una dispersione di corrente elettrica accentuata dal fatto che i guanti e i piedi dell'infortunato erano umidi"

Il trapano, dopo il sequestro e le verifiche del caso, è stato buttato.

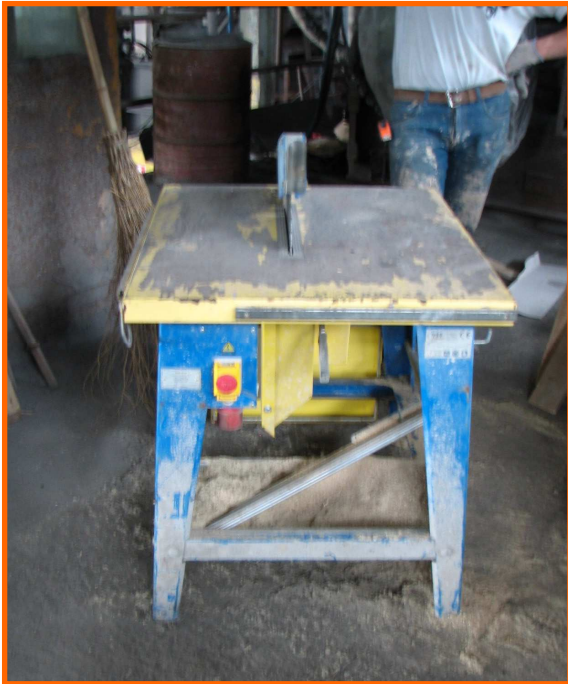
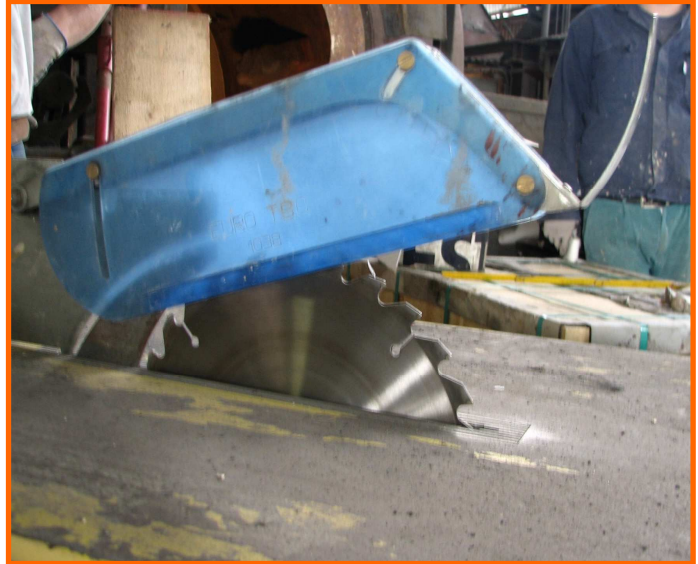
La sega circolare era utilizzata in una zona con poco spazio e senza rispettare quanto previsto dal libretto di uso e manutenzione che dice: "attorno alla macchina deve essere lasciato uno spazio di almeno 1,5 metri, per il passaggio di persone o cose senza creare il pericolo di urti".

Anche la cuffia di protezione della lama non era nella posizione corretta, perchè essendo di materiale trasparente avrebbe permesso di tagliare con la cuffia abbassata vedendo il pezzo.

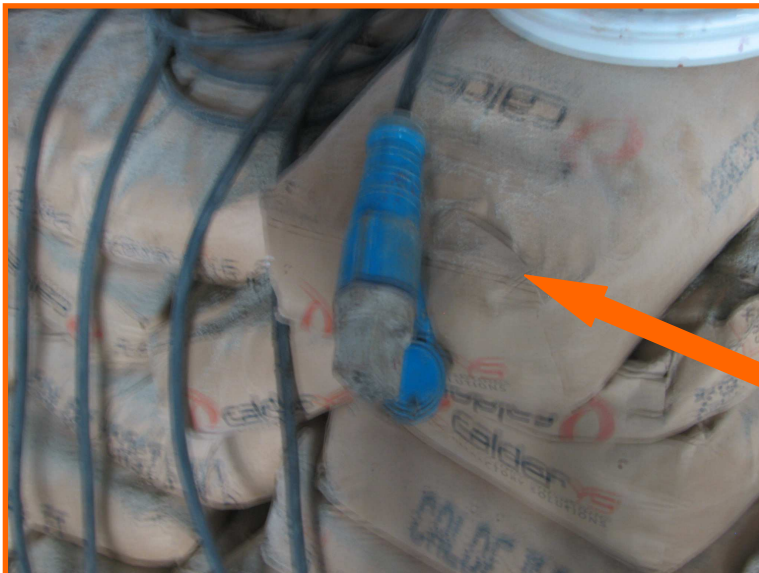
Impianto elettrico volante

- ⤴ attività diverse venivano svolte contemporaneamente in uno spazio limitato, ma non delimitato e ingombro di vari materiali
- ⤴ le attrezzature usate erano deteriorate (trapano con miscelatore) o utilizzate senza le dovute precauzioni (spazio intorno alla sega circolare e cuffia di protezione della lama)
- ⤴ l'impianto elettrico era inadeguato alle condizioni d'uso (collegamento volante senza trasformatore di isolamento in presenza di acqua)
- ⤴ i guanti usati da Amid presentavano segni di bruciatura e non erano adatti ad isolare dalle scariche elettriche.
