## POCO TEMPO... TROPPIA FRETTA

a cura di Laura Traversini, Antonino Nebbia Servizio Pre.S.A.L. della Asl VC

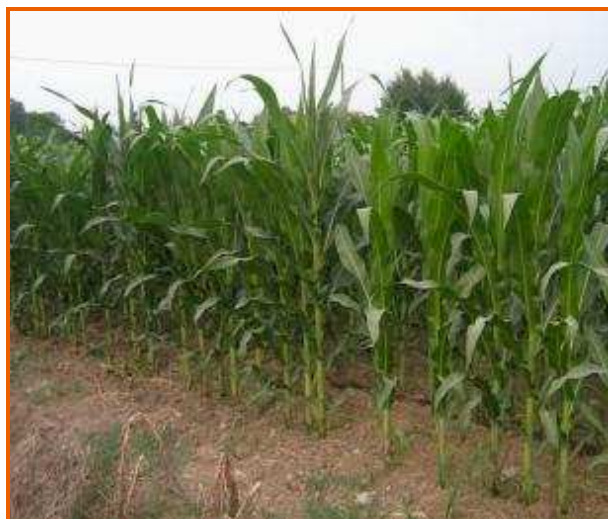
La zona dove è avvenuto l'infortunio è la porzione di cortile dietro alla stalla, che finisce direttamente in un appezzamento di terreno coltivato a granturco. Una zona con fondo in terra utilizzata anche come deposito temporaneo per vari materiali come i teloni in plastica che vengono usati per coprire il deposito del trinciato di mais che serve per l'alimentazione del bestiame da allevamento.

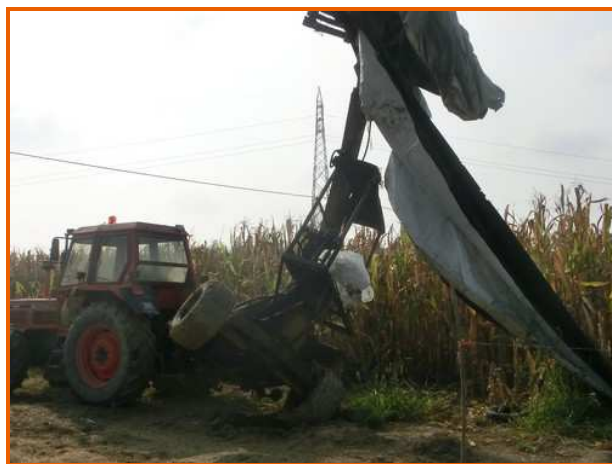
Sistemati i mezzi, ancora solo, ha ritenuto di poter completare il lavoro senza perdere altro tempo ed ha agganciato pallet e teloni al braccio sollevatore del carica letame. È salito sulla cabina del mezzo per manovrare ed ha iniziato il sollevamento del carico.

Durante il sollevamento del carico il carica letame si è sbilanciato ribaltandosi di lato.

A causa dell'improvviso movimento, Antonio è stato sbalzato dalla cabina ed è caduto a terra a poca distanza dal mezzo. Il tettuccio della cabina del carica letame gli è caduto sulla testa causando lo sfondamento del cranio.

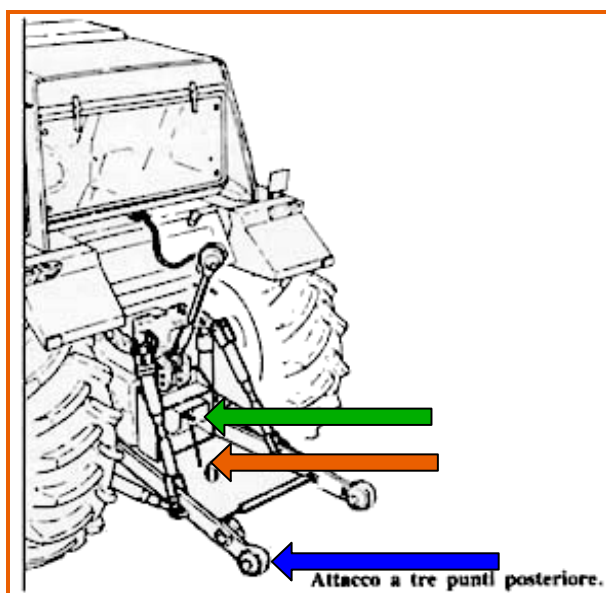
Il problema è stato principalmente nella posizione del carica letame rispetto al trattore al quale era agganciato per il traino (freccia arancio) e la presa di potenza (freccia verde).

- È verosimile che se i due mezzi fossero stati sistemati in linea tra di loro e non ad angolo, il ribaltamento del mezzo non si sarebbe verificato.
- Se il posto di comando fosse stato dotato di sistemi di ritenzione per l'operatore (banalmente una cintura di sicurezza), l'esito dell'infortunio sarebbe stato meno grave.
- Il ribaltamento si sarebbe potuto evitare anche dotando il mezzo di idonei stabilizzatori per "ancorarlo" durante le operazioni di caricamento (inutili i dispositivi a sfilo, di cui era dotato il mezzo in questione) per la stabilizzazione durante il rimessaggio.

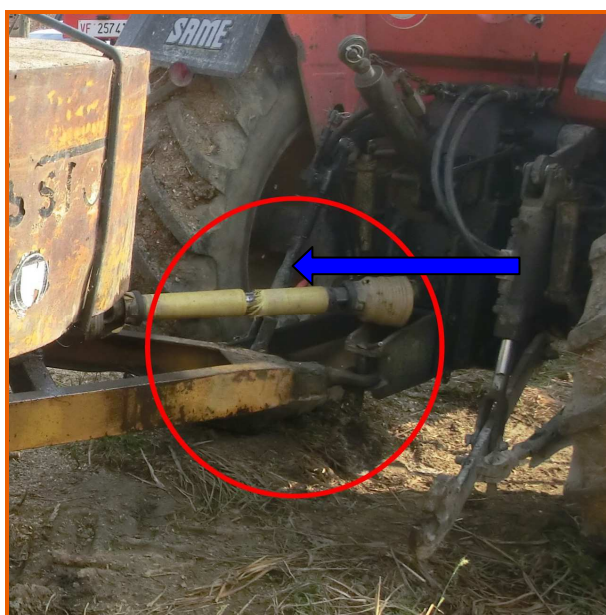
I due mezzi non erano stati disposti secondo una stessa linea, ma formavano un angolo che faceva sovrapporre il telaio del caricatore al braccio sinistro del sistema di sollevamento del trattore (freccia blu).

Il peso dei teloni, al momento dell'azionamento del braccio del caricatore, ha causato l'abbassamento del telaio che è andato a schiacciare il braccio del sistema di sollevamento del trattore. Tale sistema operando per mezzo di cilindri idraulici a “singolo effetto” e con “funzionamento a posizione controllata”, è ritornato per reazione in alto, provocando il ribaltamento del carica letame.

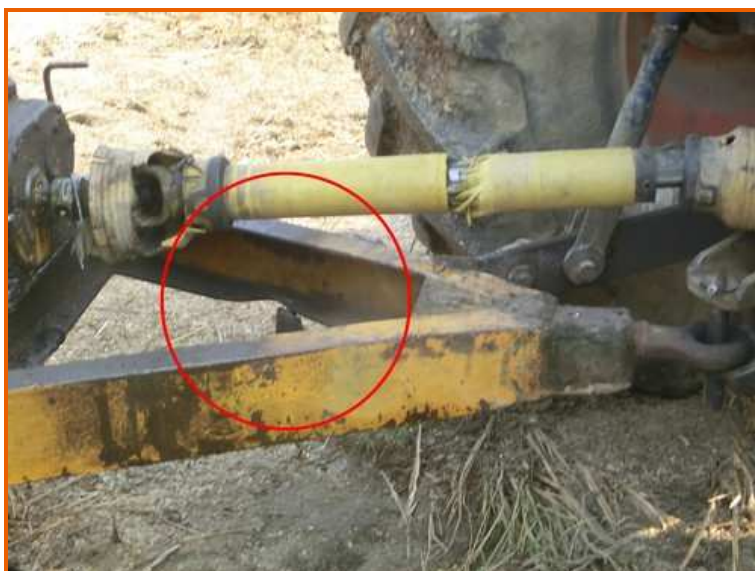
Durante il sollevamento del carico il telaio si è appoggiato sul braccio del sistema di sollevamento del trattore che, per effetto del “funzionamento a posizione controllata”, ha spinto verso l'alto per ritornare in posizione causando il ribaltamento del caricatore (da quanto verificato, i bracci del sistema di sollevamento hanno la forza per sollevare pesi pari a quello del trattore).

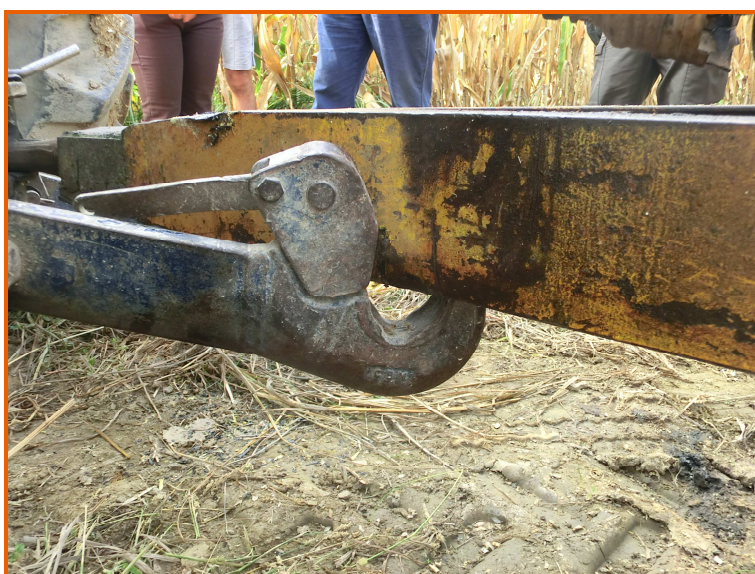
La dinamica dell'incidente è stata confermata risolvendo e riposizionando il mezzo come al momento dell'infortunio: l'ammaccatura presente sul telaio del caricatore combaciava per forma e posizione con il gancio del braccio sinistro del sistema di sollevamento del trattore.

Alla luce dei fatti accertati, per quanto riguarda l'infortunio, è stata stabilita la responsabilità dello stesso infortunato per non aver utilizzato un'attrezzatura di lavoro conforme alle disposizioni; al fratello Ettore è stato prescritto di adeguare il caricatore dotando il mezzo di un dispositivo di protezione delle leve di comando contro i rischi di azionamento accidentale, di un dispositivo contro il ribaltamento e di un sistema di ritenuta del conducente.
