TANTE MISURE PER NULLA

a cura di Marcello Libener, Servizio Pre.S.A.L. della Asl AL

Che cosa è successo

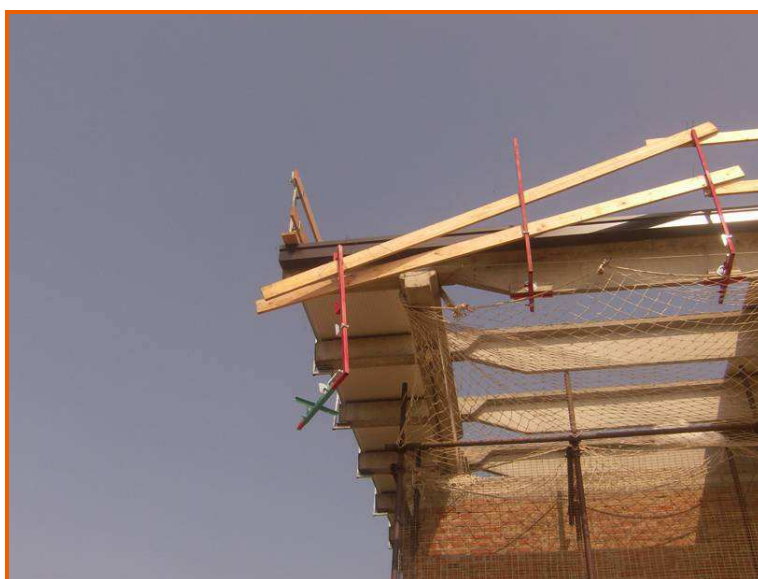
Dopo l'infortunio, il parapetto di protezione del bordo era divelto in prossimità dell'angolo sud-ovest della copertura del fabbricato.

Il parapetto di protezione del bordo del tetto non era stato installato correttamente e non ha sostenuto il lavoratore quando si è appoggiato dopo aver perso l'equilibrio. Inoltre, pur non essendo chiaro se il lavoratore disponesse di imbracature di sicurezza, mancavano le linee vita a cui ancorarsi.

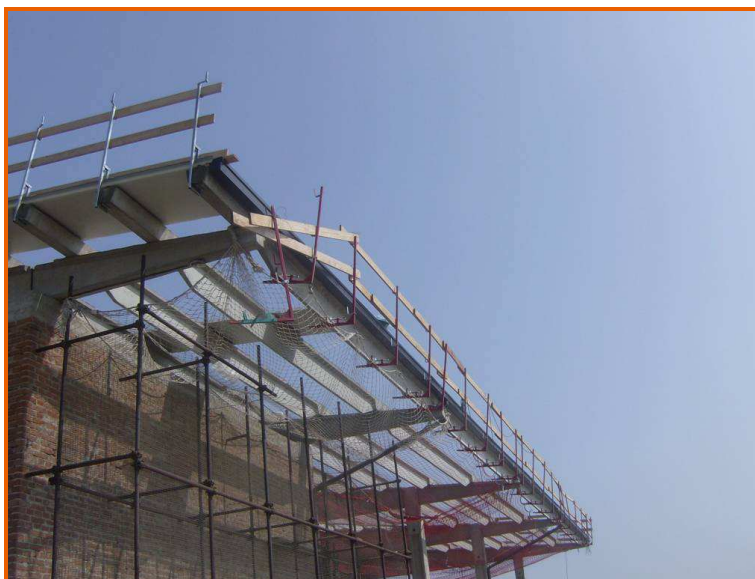
Le misure di protezione contro la caduta dall'alto previste dal Piano di Sicurezza e Coordinamento (PSC) erano costituite da elementi di ponteggio su un lato, parapetti sui quattro bordi, reti anticaduta su una parte dell'area sotto quella di lavoro.

Tante misure per nulla: l'insieme degli apprestamenti non forniva una protezione adeguata per i lavoratori che operavano in quota.

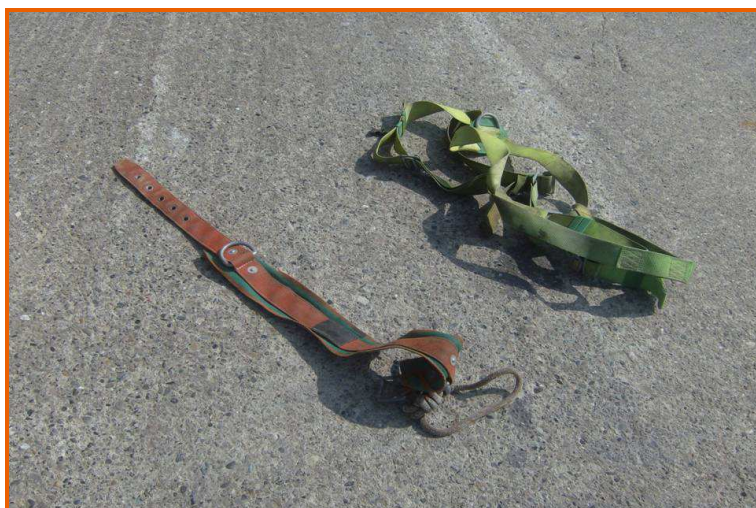
Questo aspetto è poco rilevante in quanto entrambe le imbracature erano prive di cordino. Una delle due era una cintura di posizionamento e alla quota di lavoro non sono stati rinvenuti ancoraggi o linee vita idonee all'utilizzo delle imbracature.

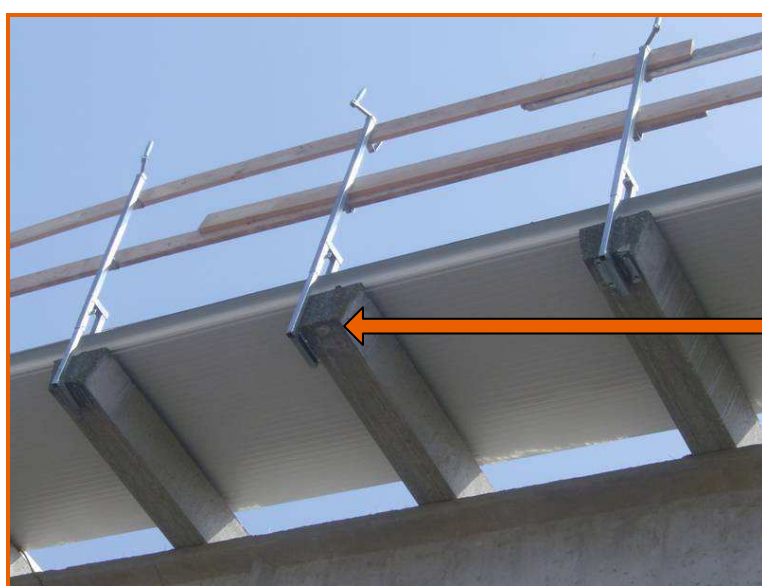
- la tipologia dei parapetti non era adatta allo scopo perché doveva essere usata su supporto in legno e non in cemento armato come nel caso specifico;
- i parapetti lungo i bordi dei lati sud e nord non garantivano una protezione idonea perché erano costituiti solamente da due correnti ed erano circa 10 cm più corti rispetto al metro considerato sufficiente a proteggere contro la caduta dall'alto;
- come è avvenuto per il montante che si è sganciato (fatto non più verificabile), i parapetti non erano fissati adeguatamente come è evidente anche per il 5° montante posto sul lato ovest contando dall'angolo dal quale è caduto Roberto;

Particolare del fissaggio inadeguato di un montante

L'utilizzo di parapetti con montanti a vite non è consigliabile per questo tipo di lavori in quanto la rimozione e poi l'installazione dei pannelli di copertura non consente un corretto utilizzo di quel tipo di parapetto.

Infine, una volta scelto il parapetto più idoneo dovrà essere verificata la sua adeguata installazione.

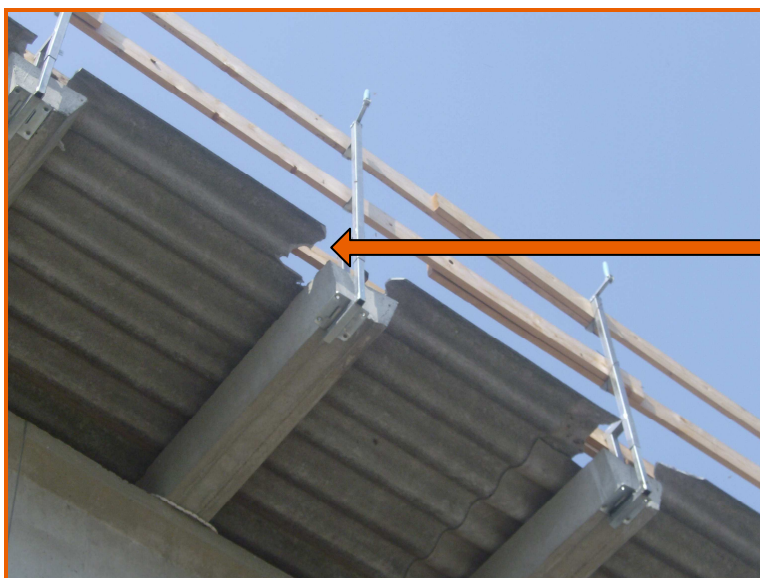
- la relazione di calcolo non considera l'inidoneità della tipologia di parapetto utilizzato lungo i bordi dei due lati più lunghi del fabbricato ovvero non indica come la tipologia di parapetto "Veroni 112 L" possa essere adattato ad un supporto diverso dal legno e perché non sia rispettato l'interasse (distanza tra un montante e l'altro) minimo di 1.400 mm;
- la soluzione adottata si è rivelata assolutamente inadeguata essendo evidente nel corso del sopralluogo che l'installazione dei parapetti sulle due testate ha comportato la preventiva demolizione delle parti più esterne delle lastre di copertura in cemento amianto (bordi lati ovest ed est per la parte di lastre ancora in opera).

Particolare delle demolizioni delle parti esterne delle lastre di copertura in cemento amianto
