## Io sono Cheng

*a cura di Giovanni Polliotti e Giorgio Ruffinatto, Servizio Pre.S.A.L. della Asl TO3*

Durante i lavori per la realizzazione di cubetti in pietra, un operaio ha subito una ferita da schiacciamento alla mano destra riportando un'invalidità permanente del 46%.

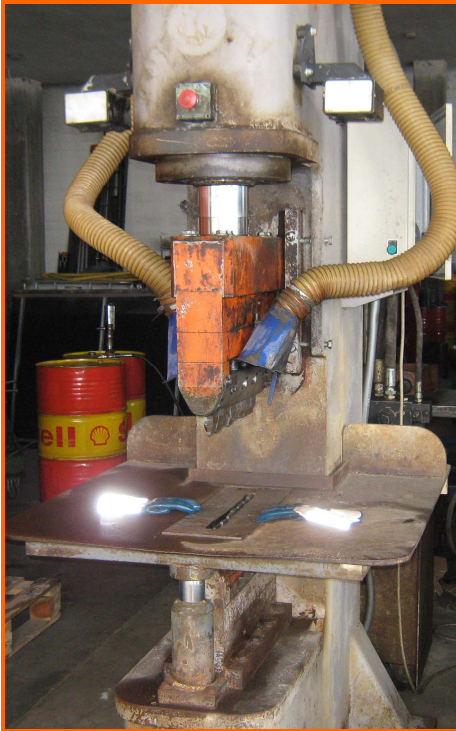
L'infortunio di Cheng è potuto accadere in quanto la macchina tranciatrice al momento dell'infortunio non garantiva un sufficiente grado di sicurezza: la lama superiore, attivata dal comando a pedale, scendeva sul banco di lavoro anche senza il consenso delle fotocellule che intercettano la presenza delle mani dell'operatore (dotate di guanti con catarifrangenti) nell'area di sicurezza.

Macchina tranciatrice dove è avvenuto l'incidento; sono visibili:

- a) Banco di lavoro basculante (piano di appoggio)
- b) Lama inferiore
- c) Lama superiore
- d) Pistone idraulico per l'abbassamento della lama superiore
- e) Sistemi di allontanamento polveri (tubi e bocchettoni di presa)
- f) Scatole porta-fotocellule
- g) Pulsante di emergenza

- il mancato funzionamento di elementi costituenti i dispositivi di sicurezza della macchina non impedisce l'avviamento o il movimento degli elementi mobili. In particolare, i dispositivi di sicurezza della macchina, costituiti da fotocellule e guanti dotati di banda catarifrangente non sono di tipo intrinseco (al verificarsi del minimo guasto o anomalia la macchina dovrebbe fermarsi), contrariamente a quanto previsto dalle norme di buona tecnica (UNI EN), permettendo quindi alla macchina di essere azionata con il comando a pedale, anche in caso di guasto delle fotocellule.

È inoltre importante che sulle macchine venga svolta una **corretta manutenzione** secondo le modalità e periodicità indicati dal costruttore. Questo, oltre ad allungare la vita residua della macchina, può evitare che la macchina si comporti in modo inatteso, causando come nel caso in esame, un infortunio. È quindi fondamentale avere a disposizione il libretto d'istruzioni d'uso e manutenzione e conoscerne i contenuti.

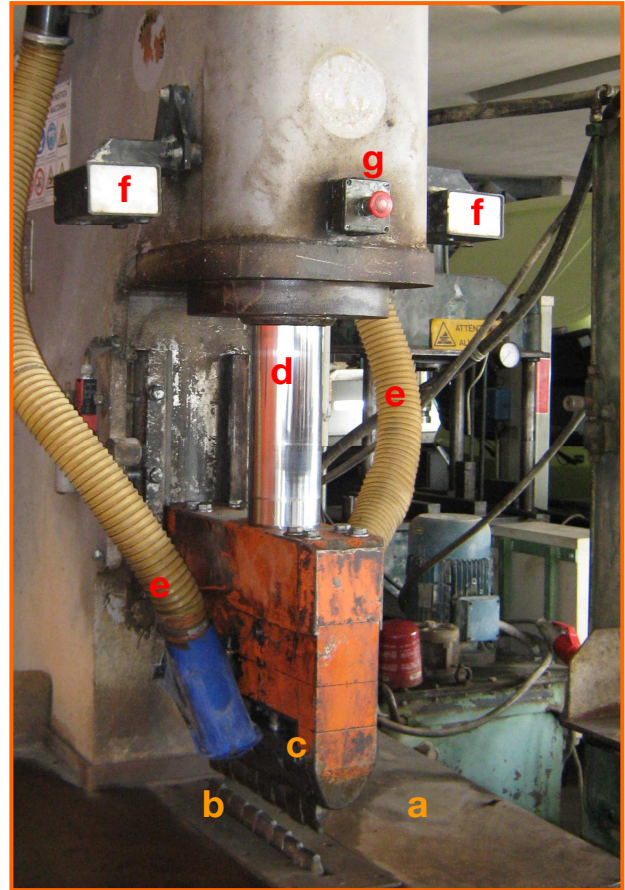
Banco di lavoro con i guanti catarifrangenti

- il dispositivo di protezione della macchina, costituito da fotocellule (protezioni opto-elettroniche attive) e guanti dotati di banda catarifrangente, sono facilmente eludibili in quanto permettono l'utilizzo di catarifrangenti generici che quindi possono essere posizionati in qualunque parte della mano o del braccio dell'operatore. A titolo di esempio, qualora l'addetto indossasse una giacca o qualsiasi indumento con bande catarifrangenti sulle maniche, il sistema potrebbe permettere la discesa della lama anche se le mani non si trovano in posizione di sicurezza;
