INAIL
Quaderni di ricerca

Analisi delle cause di rottura di materiali metallici: esempi di applicazione

numero 9 – febbraio 2016

Sommario – In questo quaderno di ricerca vengono presentati i risultati ottenuti da un insieme di studi, condotti presso il Laboratorio V Tecnologie Diagnostiche per la Sicurezza del DIT, volti ad accertare le cause che hanno portato alla rottura improvvisa di parti strutturali di componenti di impianto realizzate in lega metallica. In particolare viene presentata la metodologia delle indagini di laboratorio adottate per compiere tali studi (comunemente noti come *failure analysis*) ed alcuni esempi applicativi. Sono illustrati i principi delle prove tecnologiche utilizzate per la comprensione dei fenomeni relativi alle rotture improvvise e viene fornita una chiave di lettura relativamente agli esiti di tali prove. Sono poi riportati alcuni esempi di particolare interesse, le cosiddette *case histories*, relativi a fenomeni di danneggiamento e/o rottura improvvisa poco noti in letteratura. L'importanza che riveste questa tipologia di indagini per la sicurezza, l'affidabilità e la *performance* di impianti industriali è ben nota e documentata. Un qualsi

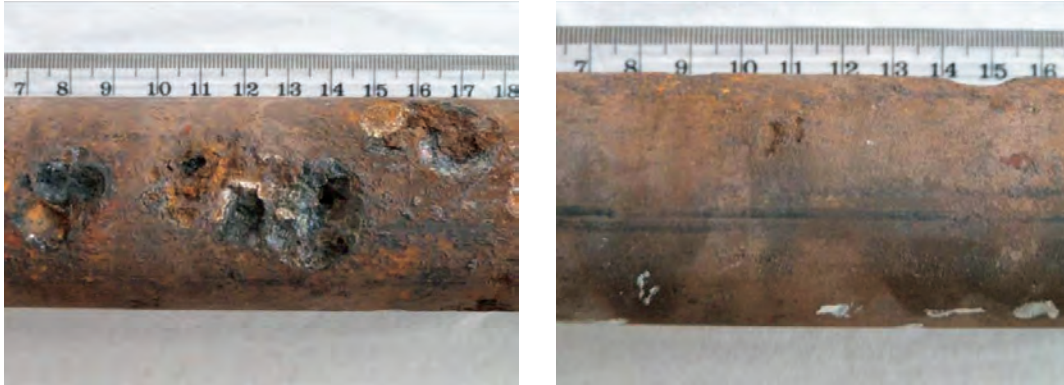
L'esame visivo rappresenta generalmente la prima fase di un'indagine di analisi dei guasti e va eseguito prima di ogni altra operazione sui reperti (prelievo di saggi e/o preparazione di provini), in modo tale che questi ultimi possano essere osservati nella loro interezza. Viene condotto ad occhio nudo o con l'ausilio di una lente di ingrandimento. Le informazioni che possono essere desunte dall'esame visivo riguardano sia le caratteristiche delle fratture sia alcune forme di danneggiamento. Un caso tipico da portare ad esempio è quello dell'esame di un tubo in acciaio basso legato, che ha subito un danneggiamento per vaiolatura [Lega-012]: i crateri di corrosione (come si evince dalla figura 4) sono riconoscibili già all'esame visivo.

Figura 4. Alcune fotografie scattate in occasione dell'esame visivo di un tubo in acciaio basso legato affetto da corrosione localizzata

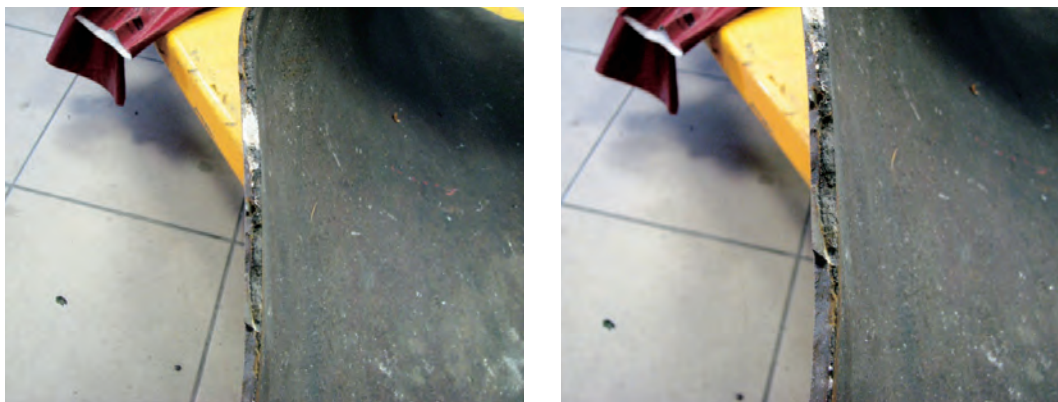
Un altro caso d'interesse è costituito dall'analisi della rottura di una bombola in acciaio bonificato, che ha subito un danneggiamento da tensocorrosione [Alvino-011, Alvino-014]: l'esame visivo della frattura ha evidenziato (figura 5) la presenza di un doppio strato riconducibile ad un attacco ambientale.

Figura 5. Alcune fotografie scattate in occasione dell'esame visivo di una bombola che ha subito una rottura per tensocorrosione: si noti il doppio strato lungo la linea di frattura

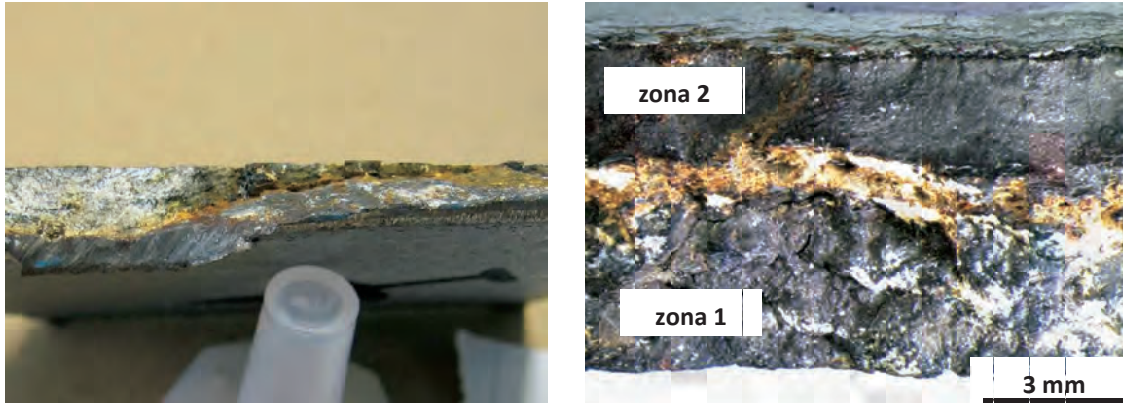
Nel caso di una superficie di frattura si possono invece ricavare valide informazioni sulla natura della stessa ed è inoltre possibile raccogliere importanti indicazioni sulla tipologia di danno che ha interessato il materiale. Ad esempio l'esame macro della superficie di frattura longitudinale di una bombola in acciaio bonificato ha evidenziato (figura 12) la presenza di due zone a carattere distinto nello spessore.

Figura 12. Analisi macro delle superfici di frattura. Macrografie di campioni di acciaio bonificato 34CrMo4 prelevati da una bombola esplosa

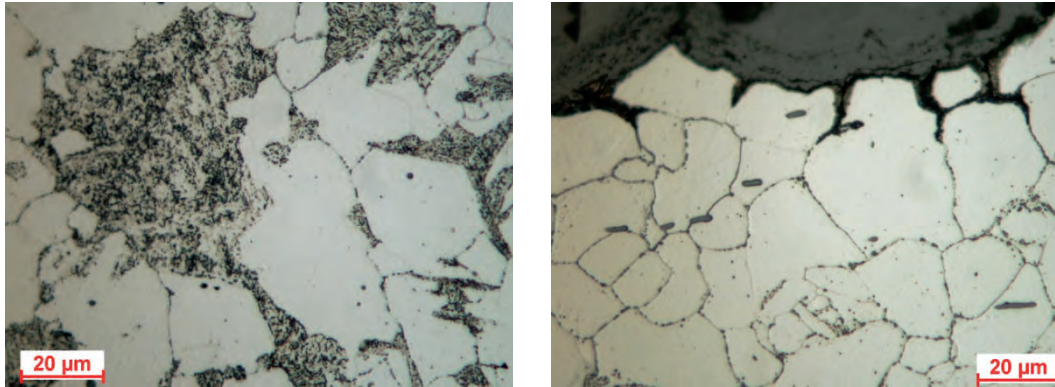
L'analisi al microscopio ottico della sezione radiale di una tubazione in acciaio basso legato ASTM A 335 gr. P11 proveniente da un impianto petrolchimico, in cui era stata esercitata alla temperatura di 490°C ed alla pressione di 40 bar per 46 anni, ha consentito di individuare la tipologia di danneggiamento subita (figura 15). Il danno da scorrimento viscoso appare contenuto dato che sono state rinvenute solo rare cavità isolate, a ridosso della superficie esterna. Risulta invece molto chiara l'evoluzione microstrutturale legata all'invecchiamento: la perlite ha perso in parte la sua tipica struttura lamellare ed ha iniziato un processo di sferoidizzazione [Alvino-012]. Inoltre la porzione di materiale in corrispondenza della superficie esterna risulta decarburata.

Figura 15. Analisi della microstruttura di una tubazione in acciaio ASTM A335 gr. P11 esercita per 46 anni (T 490°C, P 40 bar): (a) *bulk*; (b) superficie esterna

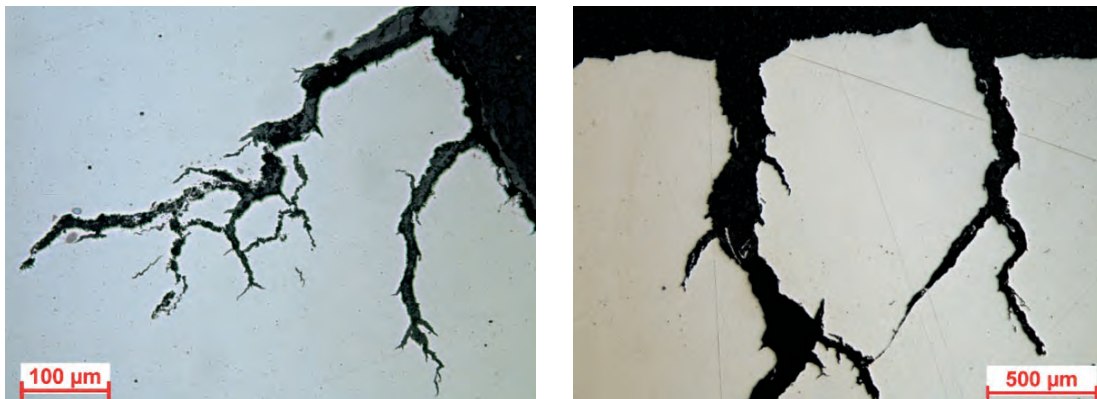
Le micrografie LOM eseguite su campioni radiali, lucidati ma non attaccati, prelevati da una bombola esplosa, fabbricata in acciaio bonificato 34CrMo4, mostrano cricche ramificate che si dipartono dalla superficie interna (figura 16). La presenza di cricche con tale configurazione è tipica di un danneggiamento da tensocorrosione [Alvino-011, Alvino-014].

Figura 16. Cricche di tensocorrosione su campioni di acciaio bonificato 34CrMo4 prelevati da una bombola esplosa

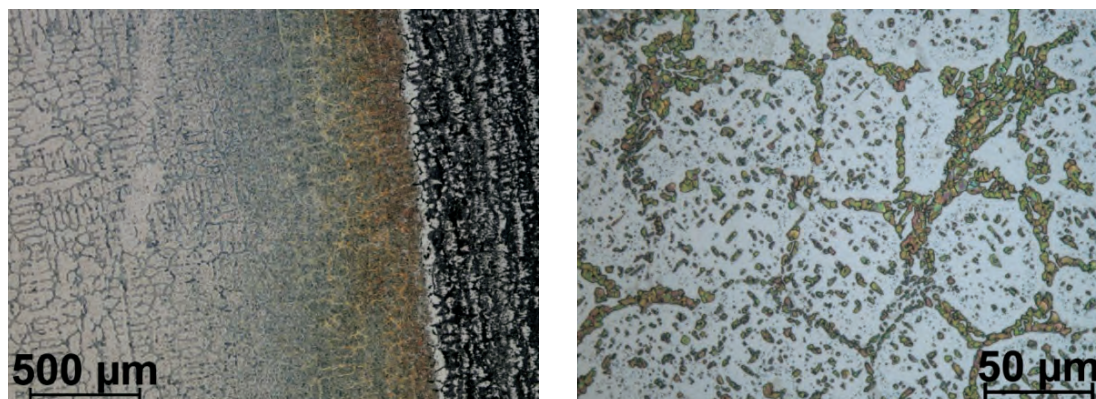
L'analisi al microscopio ottico ha messo in luce i fenomeni di danneggiamento di una tubazione in acciaio ASTM A 297 grado HP, facente parte di un impianto per la produzione di H₂, esercita alla temperatura di circa 900°C per un numero di ore pari a 85.000. In figura 17 è ben visibile il danno da carburizzazione che il materiale ha subito. Si osservano sia un massiccio ingrossamento dei carburi primari, che formano catene continue, sia la precipitazione di carburi secondari all'interno della matrice austenitica. Tale evoluzione microstrutturale appare inoltre più accentuata a ridosso della superficie interna, dove il materiale appare gravemente danneggiato e fessurato [Alvino-010].

Figura 17. Carburizzazione su acciaio ASTM A297 grado HP; micrografie a differenti ingrandimenti

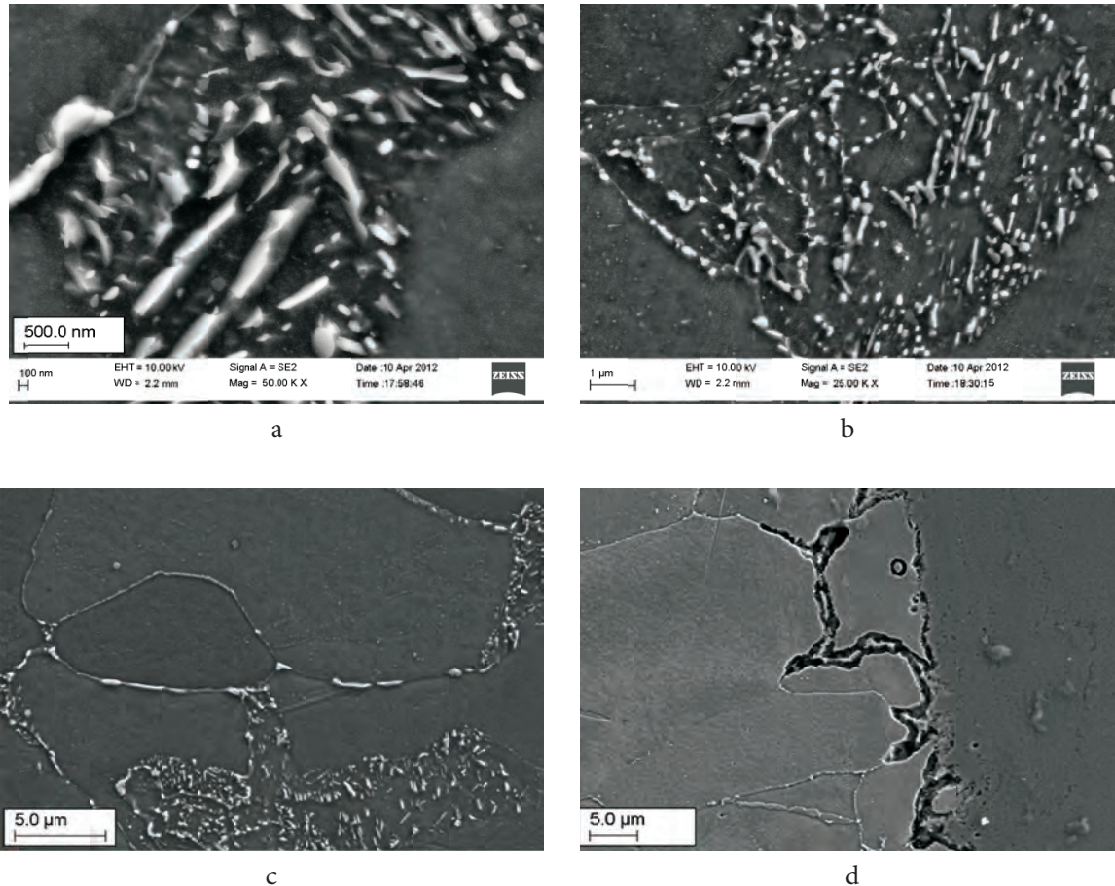
In figura 18 sono riportate alcune micrografie di un acciaio ASTM A 335 grado P11, ottenute al microscopio elettronico, in cui viene evidenziata l'evoluzione microstrutturale dovuta all'invecchiamento del materiale.

Figura 18. Analisi della microstruttura di una tubazione in acciaio ASTM A335 gr. P11 esercita per 46 anni (T 490°C, P 40 bar). (a), (b), (c) *bulk* a vari ingrandimenti; (d) superficie esterna

La fase perlitica ha iniziato il processo di sferoidizzazione, anche se alcune lamelle sono ancora distinguibili. La cementite è ancora raggruppata all'interno del grano perlitico. Si osserva inoltre un'evidente precipitazione di carburi a bordo grano. Secondo la classificazione dell'evoluzione microstrutturale del materiale, riportata sia nella tabella 2 della Linea Guida Ispesl S. 6 LG V1, sia nella norma UNI 211374:2010 [Ispesl_S6, UNI 11374-010] si può distinguere uno stadio C. Sulla superficie esterna sono infine ben visibili dei fenomeni corrosivi di natura intergranulare: fessure e microcricche si fanno strada nel materiale base a partire dallo strato di ossido che riveste il tubo [Alvino-012].

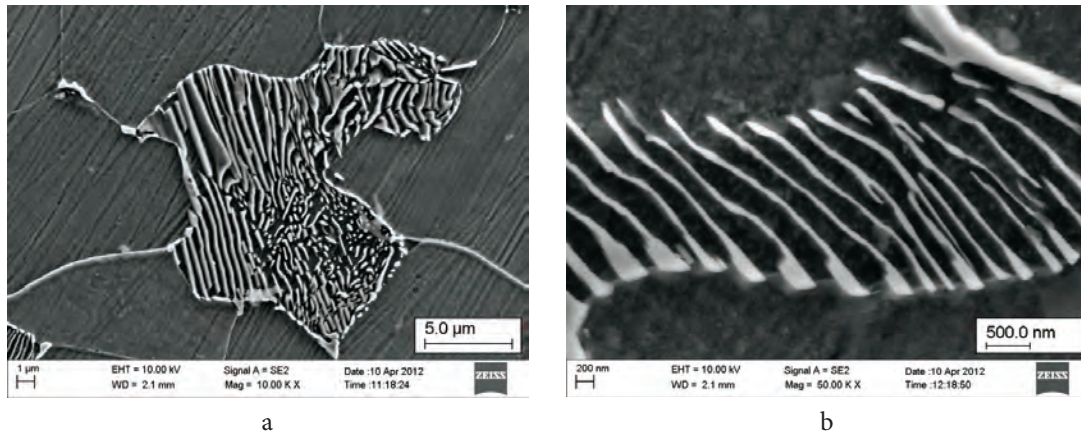
L'analisi al microscopio elettronico di un acciaio ASTM A106 gr. B, proveniente da un tubo in servizio per 40 anni a 370°C e 30 bar in un forno per idrocarburi, mostra invece (figura 19) che la microstruttura è rimasta sostanzialmente inalterata nel tempo nonostante il lungo periodo di esercizio, con ferrite e perlite lamellare perfettamente distinguibili [Alvino-012], facendo propendere, nella valutazione dell'evoluzione microstrutturale [Ispesl_S6, UNI 11374-010] per uno stadio A/B.

Figura 19. Analisi della microstruttura di una tubazione in acciaio A106 gr. B esercita per 40 anni (370°C, 30 bar); a), b) particolari del grano perlitico a diversi ingrandimenti

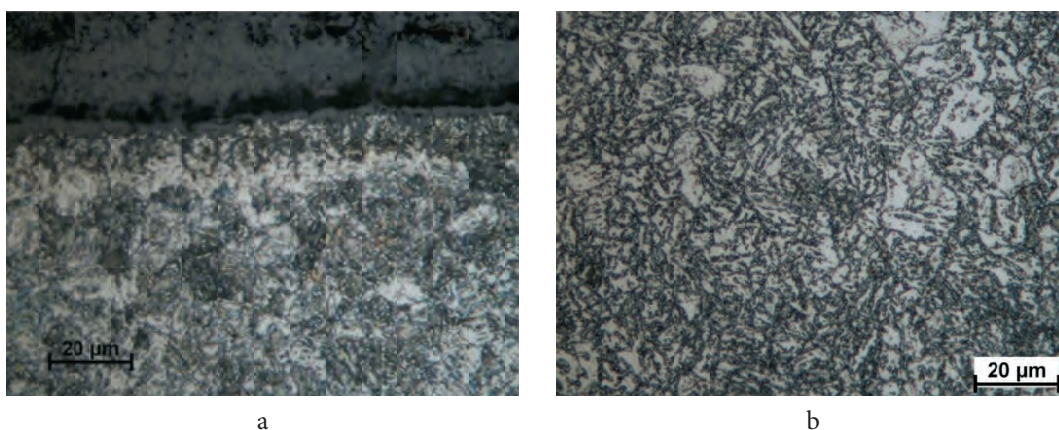
In tabella 2 sono riportati i risultati delle prove di trazione uniassiali eseguite su un acciaio ASTM A213 grado 91, proveniente da un tubo esercito in un forno di *reforming* per 116.000 ore a 580°C e 25 bar, che presentava sulla superficie esterna fenomeni di corrosione e carburizzazione (figura 22). I valori di resistenza meccanica e snervamento sono conformi a quanto previsto dallo standard di riferimento, mentre l'allungamento percentuale si è rivelato inferiore. Il materiale pertanto, pur avendo mantenuto nel tempo le caratteristiche di resistenza meccanica a rottura, ha subito una sostanziale perdita di duttilità [Tonti-015].

Figura 22. Micrografie LOM della superficie esterna di una tubazione in acciaio gr.91 interessata da fenomeni di corrosione/carburizzazione; (a) superficie esterna; (b) zona ricca di carburi di Cr a ridosso della superficie esterna

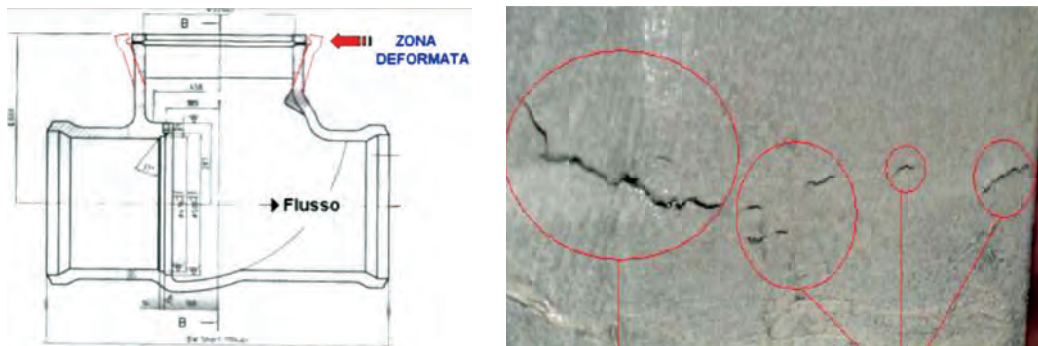
Figura 23. Zona della valvola deformata con cricche

La durezza media misurata è compresa tra 157 e 168 HV_{10} . Tali valori sono significativamente inferiori rispetto all'intervallo di valori guida (190-244 HV_{10}). L'indagine eseguita mediante replica metallografica ha mostrato una microstruttura molto disomogenea in cui sono presenti aree costituite da martensite rinvenuta, zone con ferrite-martensite e aree bainitiche (figura 24). Il materiale pertanto non è risultato conforme agli standard di qualità, molto probabilmente a causa di un errato trattamento termico.

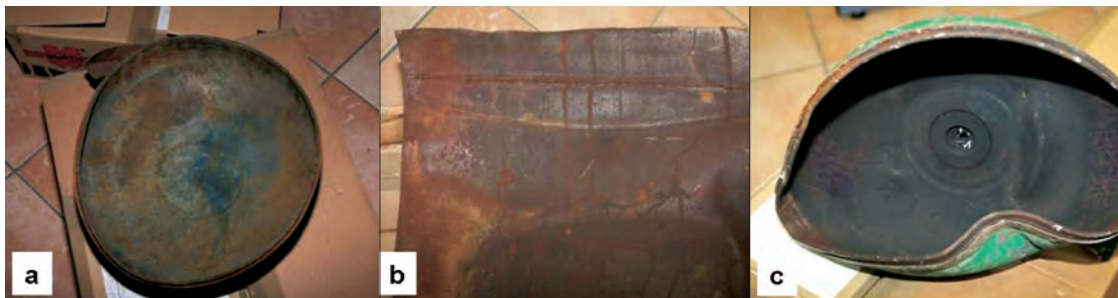
Dall'esame visivo dei tre reperti non sono state riscontrate evidenze macroscopiche di corrosione localizzata avvenuta in fase di esercizio, mentre appare evidente la corrosione generalizzata, operata dagli agenti atmosferici in seguito probabilmente ad erronee procedure di stoccaggio del materiale stesso in seguito all'evento incidentale. In conseguenza di ciò non è stato possibile effettuare un esame dettagliato delle superfici di frattura con la conseguente determinazione del punto di innesco della frattura stessa.

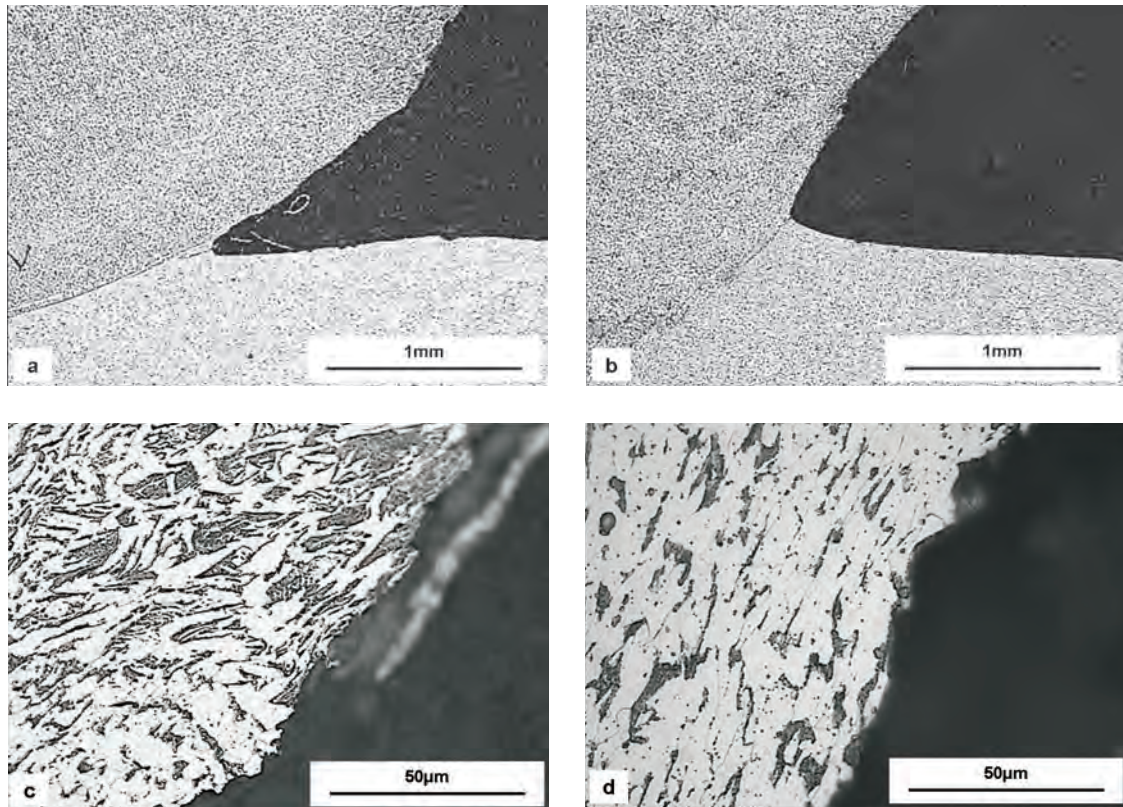
Le micrografie delle saldature circolari del bidone esploso non rilevano particolari alterazioni microstrutturali e mostrano una linea di frattura netta e definita, compatibile con una frattura fragile innescatasi all'altezza di una eventuale fessurazione al vertice della discontinuità tra il fasciame e la parte risbordata (Figura 32).

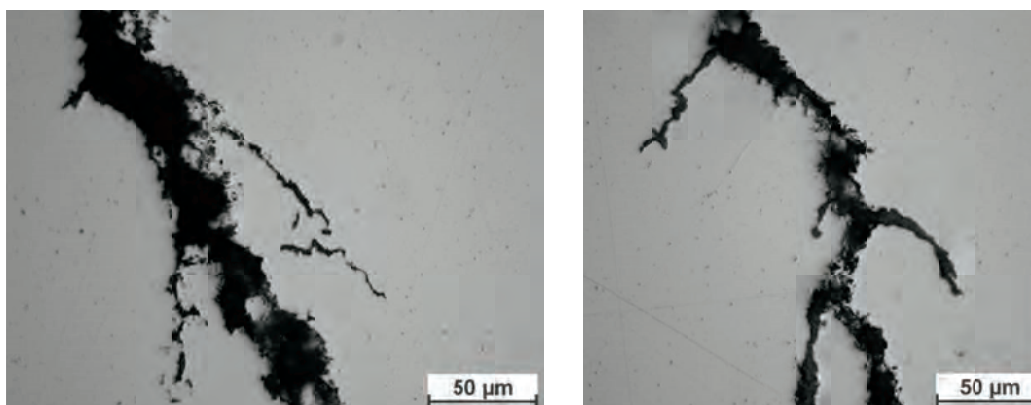
Un considerevole numero di cricche è stato individuato in alcuni campioni provenienti dal reparto “ogiva” (figura 49).

Tali cricche, che spesso si presentano ramificate, partono dalla superficie interna, e si propagano nel materiale per circa un terzo dello spessore, seguendo una direttrice radiale.

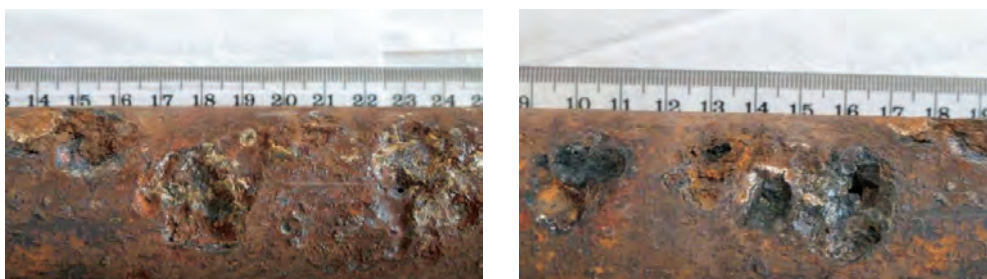
La distribuzione del danno non è omogenea, in quanto la maggior parte dei crateri di corrosione è concentrata lungo una generatrice del tubo e in prossimità di essa, mentre nelle zone opposte vi sono pochi fenomeni isolati e generalmente di minore entità (figura 56). Inoltre il danno non è distribuito lungo tutto il tubo, ma è limitato ai primi due terzi dello spezzone, a partire dall'estremità collegata all'ingresso dei fumi caldi (figura 56).
