ASL Mantova

## FARÒ DEL MIO MEGLIO

a cura di Michele Montresor e Alberto Tieghi Servizio PSAL della ASL di Mantova

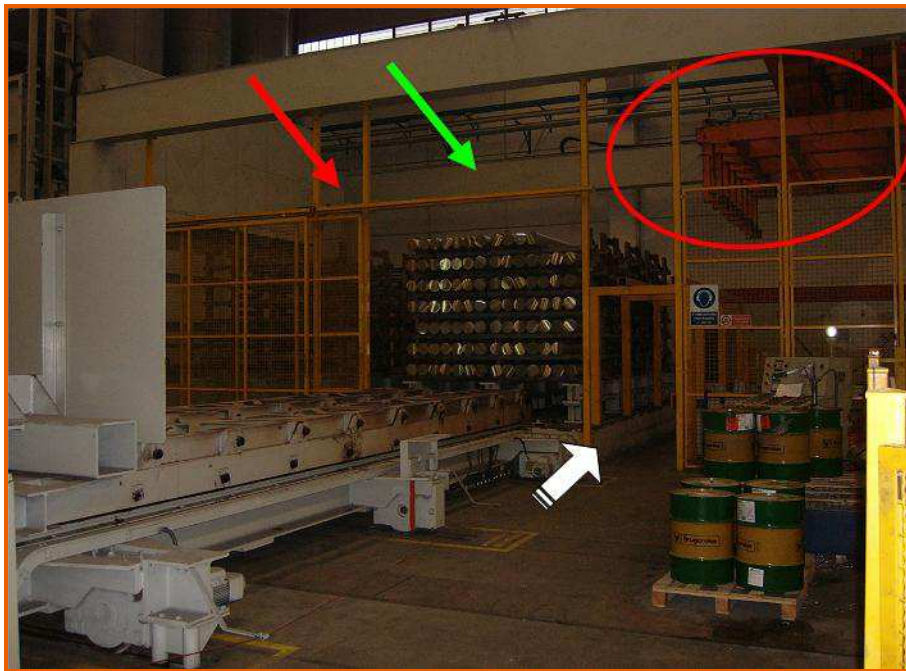
Le traverse di appoggio, in quest'ultima fase, vengono impilate al di sopra di un sollevatore mobile a forbice posto in una fossa al di sotto del pavimento, pronte a ricevere una nuova "carica" di billette (figura 3).

**Figura 3:** area di preparazione del castello (freccia verde = castello pieno; freccia rossa = castello vuoto); a destra del castello pieno la freccia bianca indica il portale di accesso al retro dell'impianto; indicato in rosso è visibile il carro ponte impilatore/disimpilatore di billette

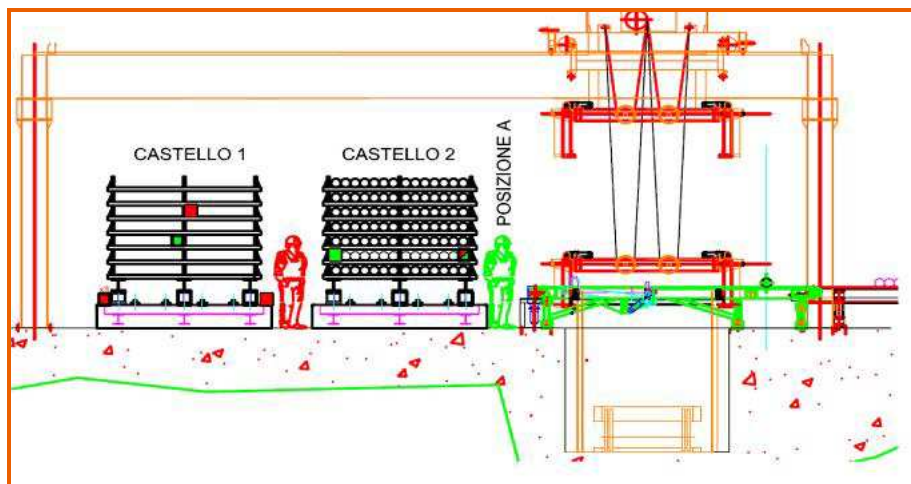
**Figura 4:** sezione dell'area di preparazione del "castello" al momento dell'incidento

Per pesare l'alluminio occorreva rimuovere dall'impianto tutte le billette in lavorazione. Gli impianti della fonderia erano appena ripartiti e vi erano alcuni castelli con billette da trattare termicamente e altri castelli vuoti in attesa di essere caricati. In figura 4 è schematizzata la situazione al momento dell'incidento.

Masil si è recato in prossimità del "castello 1" vuoto (figura 4), è salito sulla piattaforma di appoggio del castello e ha tolto i distanziali mobili.

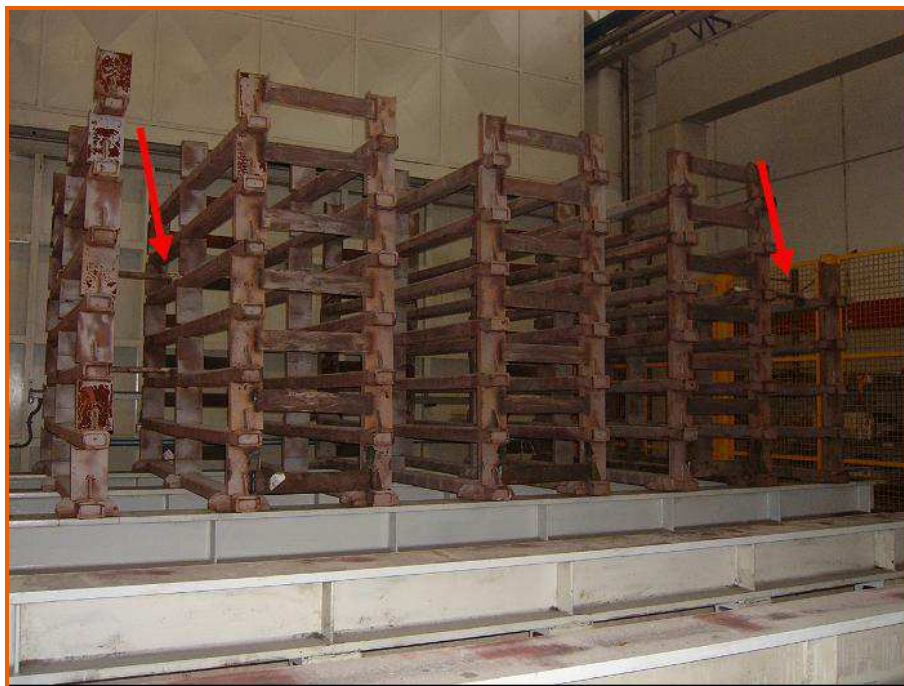
Inizialmente l'impianto non prevedeva che i telai del castello fossero vincolati ma con una modifica eseguita successivamente alla messa in esercizio dell'impianto, erano stati saldati alcuni distanziali direttamente dal costruttore per aumentare la stabilità<sup>3</sup>. Tuttavia, esigenze tecnologiche di funzionamento dell'impianto avevano imposto di vincolare i due telai agli estremi con distanziali temporanei che potevano permanere unicamente "in superficie" ma non all'interno della fossa dove veniva costruito il castello (figura 5).

**Figura 5:** particolare di un castello vuoto con i telai centrali saldati a coppie e i telai di estremità non saldati; le frecce rosse indicano i distanziali mobili

Prima che ogni castello entrasse nella fossa era quindi necessario togliere i distanziali mobili; si precisa che l'operazione di rimozione avveniva mediamente solo due volte all'anno, in corrispondenza cioè delle fermate straordinarie dell'impianto quando il castello era vuoto.

- Il personale deve ricevere una formazione adeguata, specifica e contestuale al funzionamento dell’impianto in tutte le fasi di esercizio.
- Data la necessità dei distanziali per garantire la stabilità del castello (inutili con una diversa realizzazione dell’impianto), vanno definite procedure condivise per la fase di inserimento ed eliminazione dei distanziali per assicurarne la gestione in tutta sicurezza.

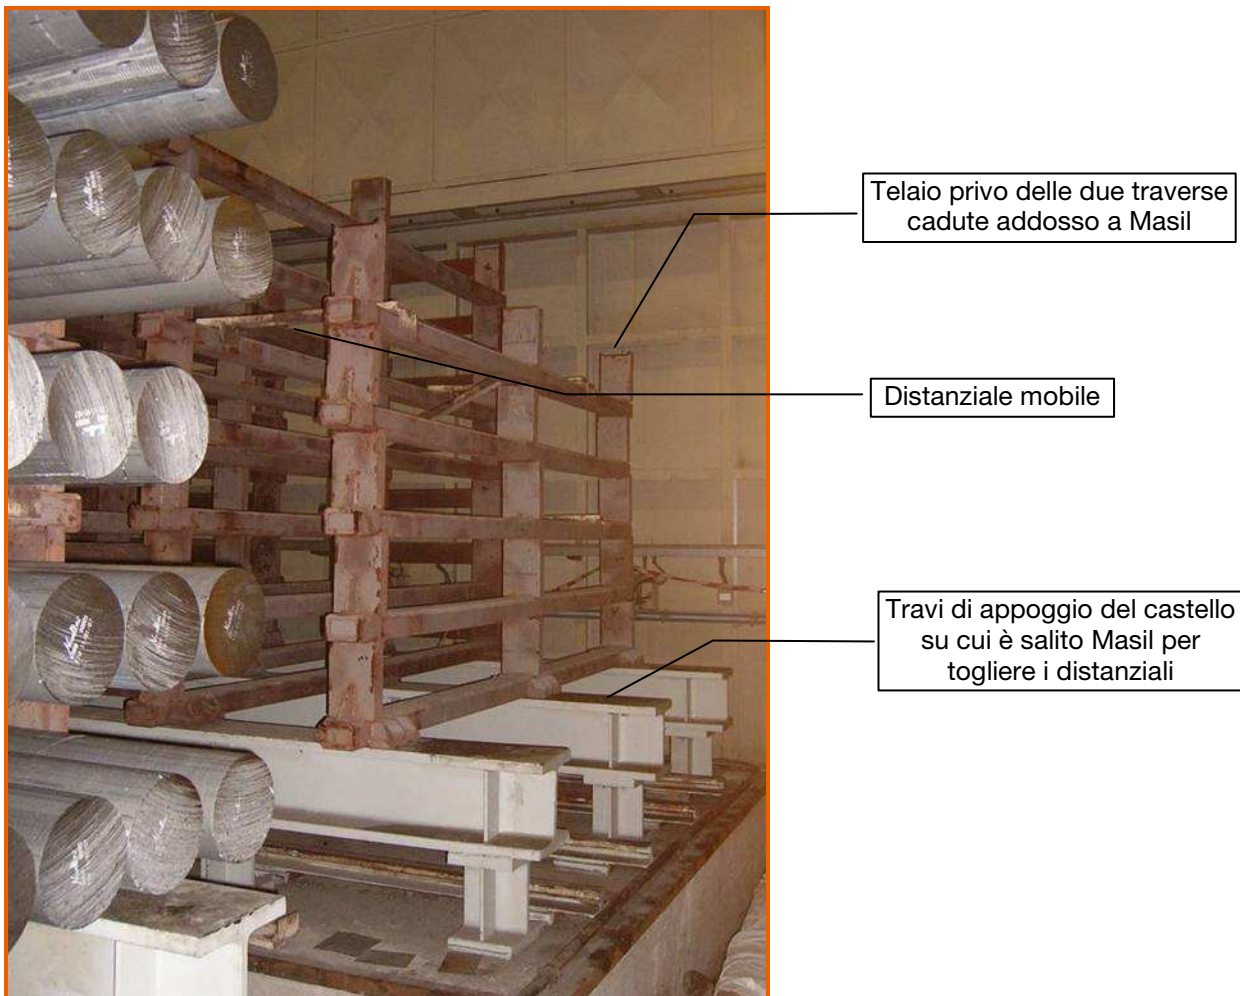
A causa dell'equilibrio instabile del telaio, a seguito di una modesta perturbazione probabilmente generata dal lavoratore, le due traverse più in alto sono crollate ed hanno investito Masil causandone la morte immediata (figura 6).

**Figura 6:** area posteriore dell'impianto ove si trovavano affiancati il castelli carico e il castello vuoto
