L'ARTE DI ARRANGIARSI

a cura di Maria Cristina Silvestri, Marilena Pisoni, Sandro Archetti, Emilio Duminuco – PSAL ATS Milano

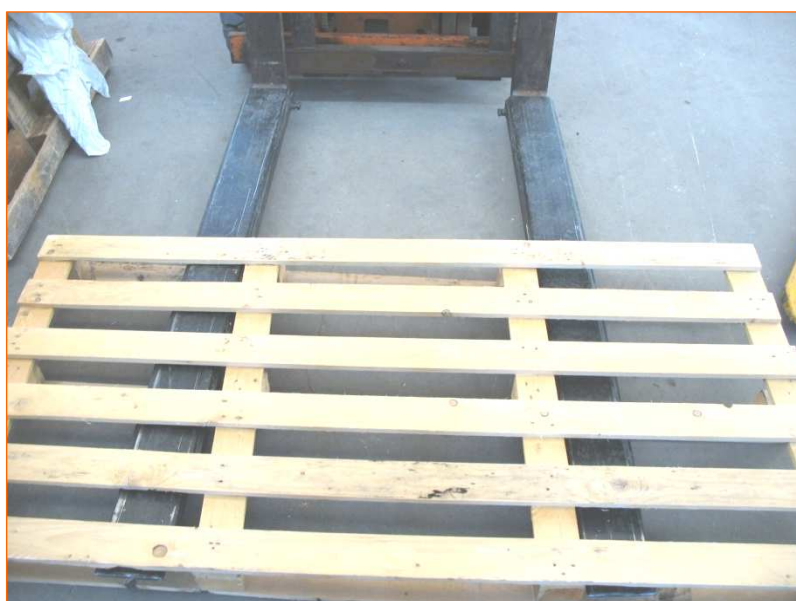
Non potendo far ciò, le forche erano state distanziate tra loro il più possibile. Nonostante non si potessero distanziare a sufficienza per adattarsi al bancale, le punte erano state divaricate grazie alla mancanza del fine corsa per la forca di destra che, infatti, è uscita dalla guida, come testimonia Angelo.

Figura 3: Forche divaricate

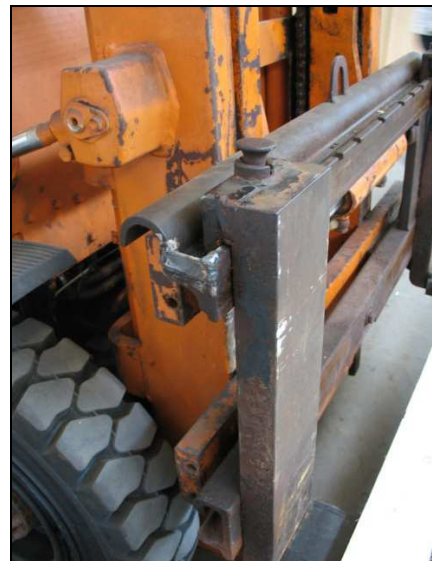
Figura 7: Particolare del fine corsa

Su prescrizione dell'organo di vigilanza, l'azienda ha ripristinato i fine corsa delle forche del carrello elevatore. Ha inoltre sostituito la tipologia di bancali, acquistandone un tipo compatibile con il carrello elevatore in uso.

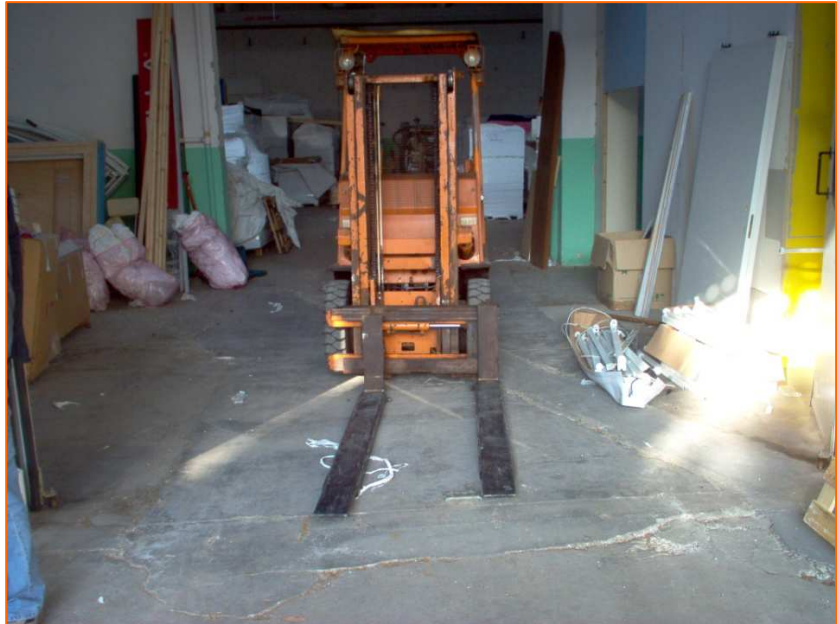
“Una sola delle forche era rimasta agganciata al castello del muletto. L'altra era a terra, non ricordo dove”.

Figura 8: Forca destra non agganciata alla piastra di supporto
