## FUORI DAL TUNNEL

a cura di Walter Lazzarotto, Servizio Pre. S.A.L della Asl NO

### Cosa è successo

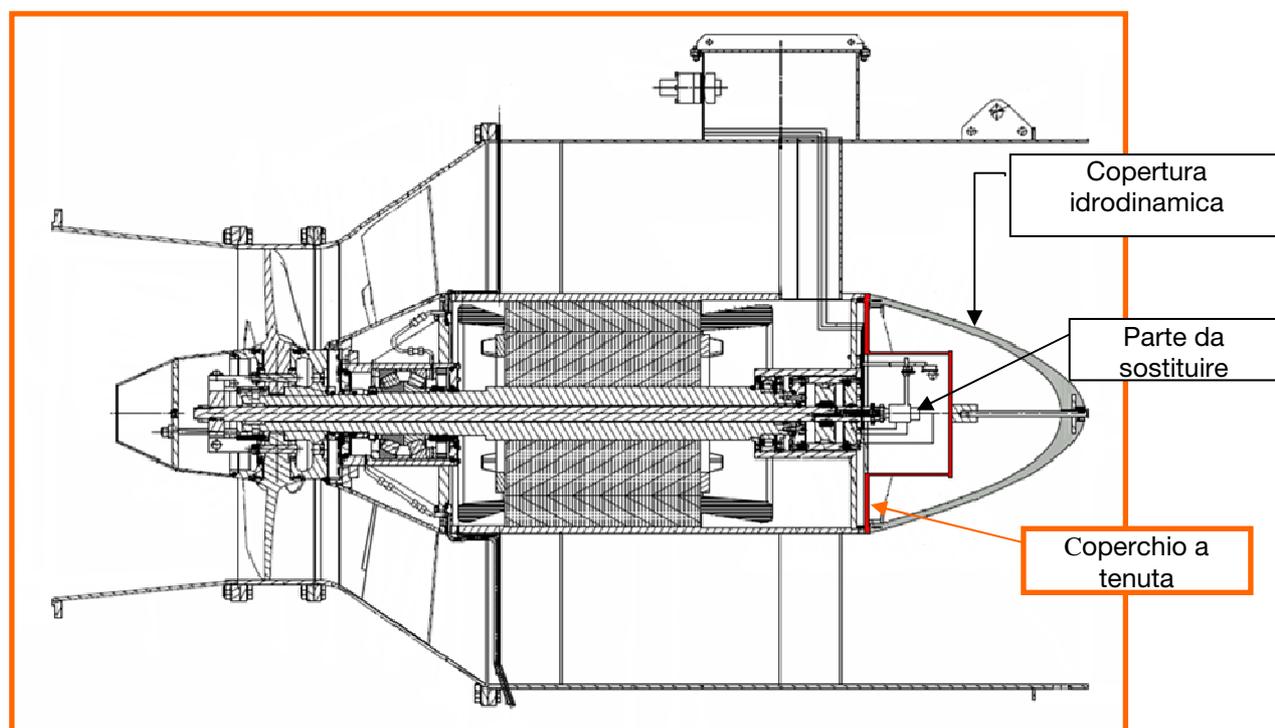
Figura 2: Schema di funzionamento della turbina

Hanno quindi smontato prima il bulbo idrodinamico in vetroresina e poi il coperchio che sigilla da possibili infiltrazioni di acqua il corpo che contiene la parti meccaniche ed elettriche della turbina. Il coperchio del diametro di 75 centimetri e del peso di circa 75 kg è tenuto in sede da 20 viti a testa cava esagonale in acciaio inox posizionate lungo il suo perimetro (figura 2).

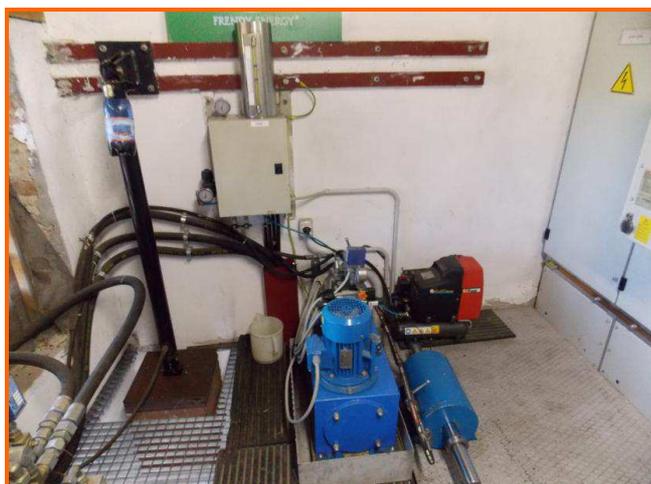
Figura 3: Sala controllo con sistema di pressurizzazione dell'impianto a turbina

All’interno della turbina, per evitare infiltrazioni di acqua, viene mantenuta una pressione di circa 1,5 bar. Il sistema di pressurizzazione è controllato tramite un compressore situato nella sala controllo posta nel vecchio mulino (figura 3).

Per assicurarsi che fosse così, Achille, prima di entrare nel tunnel, aveva dato una veloce occhiata al quadro comandi della sala controllo e gli era sembrato di vedere che il manometro della pressione della turbina indicasse zero, condizione necessaria per svolgere i lavori di manutenzione.

Le normative tecniche sulle manutenzioni prevedono l'utilizzo di uno strumento semplice ma efficace per la trasmissione delle informazioni sui rischi delle attività da svolgere, denominato "**permesso di lavoro**" come definito dalle norme UNI EN 10148 e UNI EN 10449.

In tale documento "il committente indica i rischi specifici nell'ambiente in cui l'assuntore dovrà operare e le operazioni **preliminari** all'esecuzione dei lavori" (UNI EN 10148 punto 3.1).

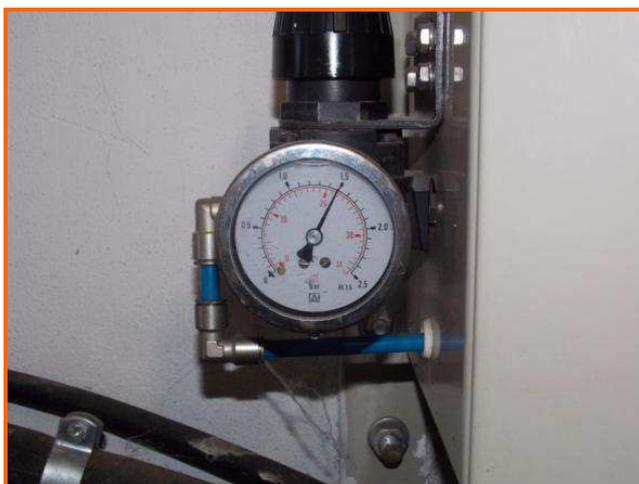
La pressione, che era invece di 1,5 bar (figura 4), ha prodotto una forza sul coperchio sufficiente a spezzare le quattro viti rimaste e a proiettare il coperchio fuori dalla propria sede. Il sistema di fissaggio del coperchio con il paranco alla volta del tunnel ha ridotto il raggio di proiezione del coperchio limitando la forza di impatto contro i due lavoratori.

Figura 4: Dettaglio del manometro (indica 1,5 bar)

Sicuramente Achille ha avuto un comportamento superficiale nel controllare la pressione della turbina probabilmente anche a causa della perfetta conoscenza dell'impianto che lui stesso aveva realizzato.

Questo comportamento è stato possibile probabilmente anche a causa di un inefficace sistema di trasferimento delle informazioni tra le parti coinvolte nei lavori di manutenzione. Il responsabile della ditta di manutenzione in collaborazione con il committente non ha predisposto un sistema che prevedesse il passaggio delle informazioni sui rischi presenti e soprattutto sullo stato del sito di lavoro, affidandosi esclusivamente a comunicazioni verbali e alla conoscenza dell'impianto da parte dei lavoratori.

In pratica il committente autorizza l'accesso all'area di lavoro informando in che stato è il sito e se ci sono delle operazioni preliminari da attuare prima della manutenzione, considerando anche altri soggetti coinvolti come ad esempio il gestore del canale per quanto riguarda il controllo delle acque.
