## **INIZIATIVE ARPAV IN TEMA DI RADON**

### **SPERIMENTAZIONE DELLE AZIONI DI RIMEDIO SUGLI EDIFICI CON ALTA CONCENTRAZIONE DI GAS RADON NEL VENETO**

*Rapporto conclusivo  
Padova, febbraio 2007*

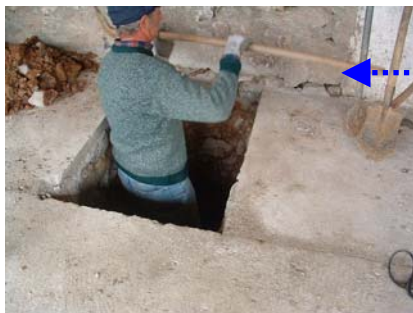
A ridosso della parete individuata, è stato eseguito uno scavo a mano largo circa 80 cm. e profondo circa 1.50 m.

A tale profondità si è riscontrata la presenza del terreno naturale al di sotto della fondazione e quindi un punto idoneo per intercettare il gas radon.

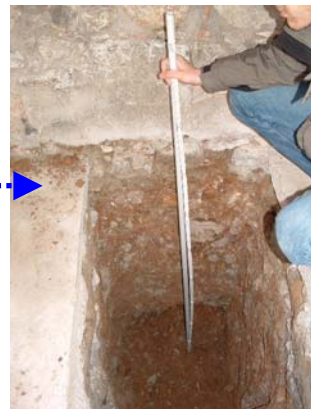
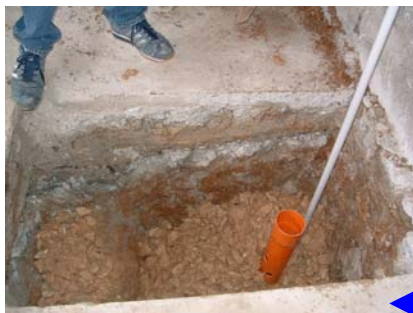
All'interno dello scavo è stato posizionato un tubo in PVC opportunamente forato avente un diametro da 80 mm. Lo scavo è stato quindi riempito con ghiaia per creare un'intercapedine sino ad un'altezza tale da consentire l'inserimento di un pozzetto in calcestruzzo 40x40 cm., forato su due lati, che permetta l'alloggio di un ventilatore da 70 W.

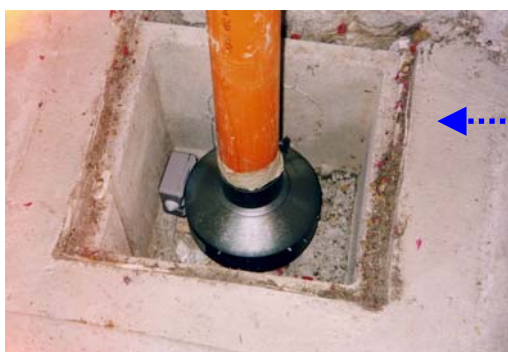
Il coperchio del pozzetto è quotato a livello del marciapiede; dal foro precedentemente realizzato esce un tubo che convoglia il gas all'esterno.

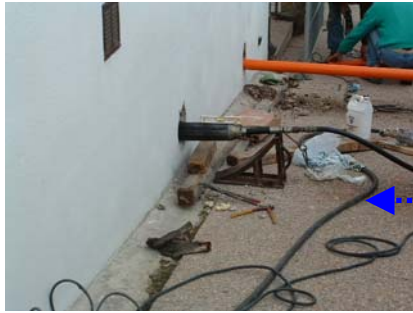
Con uno speciale perforatore usualmente impiegato nella realizzazione di sottoservizi sono stati eseguiti due fori orizzontali a partire dalle bocchette di ventilazione. Il foro più esterno è stato spinto sino a 6 m in orizzontale con una leggera pendenza verso il basso, così come quello più centrale per una distanza di 3.7 m.

All'interno dei due fori del diametro di 10 cm, sono stati inseriti due tubi in PVC del diametro di 8 cm opportunamente forati nella loro lunghezza con buchi da 2.5 cm di diametro.

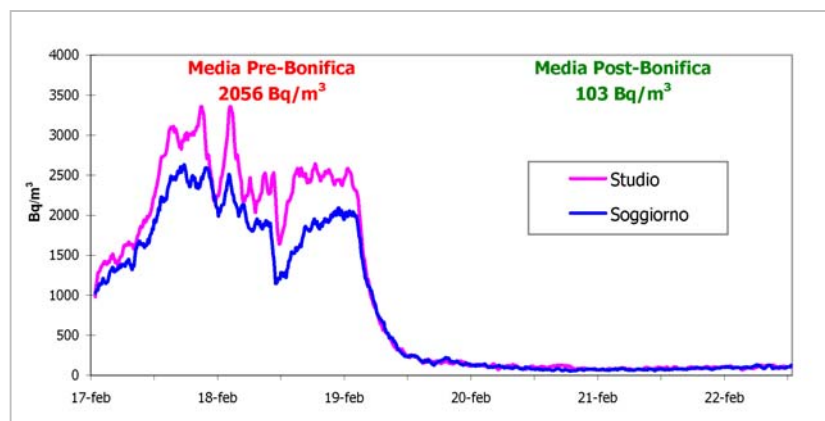
Alcuni giorni prima dell'esecuzione della bonifica sono stati posizionati due strumenti attivi, rispettivamente in cucina e nello studio, per valutare l'efficacia dell'intervento. Terminati i lavori è stato acceso il ventilatore e nel giro di una decina di ore gli strumenti registravano valori di concentrazione notevolmente diminuiti.

L'elaborazione dei dati strumentali ha evidenziato un fattore di riduzione di circa 20 volte con una media post-bonifica pari a 103 Bq/m<sup>3</sup>.

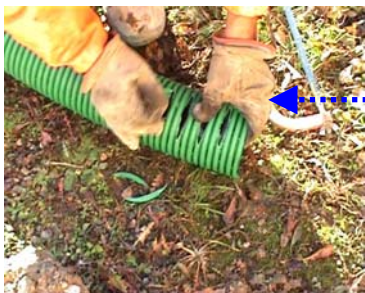
È stato quindi preparato il tubo di aspirazione, usando un tubo microforato flessibile, avendo cura di ampliare ulteriormente i fori nel tratto terminale.

Una volta inserito nel foro orizzontale, il tubo è stato rivestito da un'intercapedine ghiaiosa. La parte uscente del tubo è stata raccordata con un tratto in PVC.

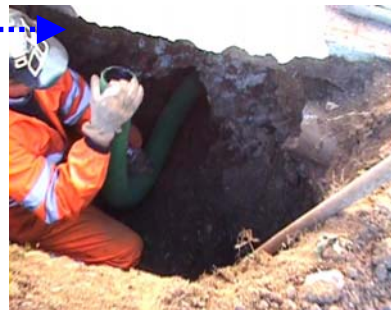
Dopo aver parzialmente riempito lo scavo, è stato posizionato il pozzetto in calcestruzzo con la funzione di ospitare un ventilatore da 65 W canalizzato alla tubazione.

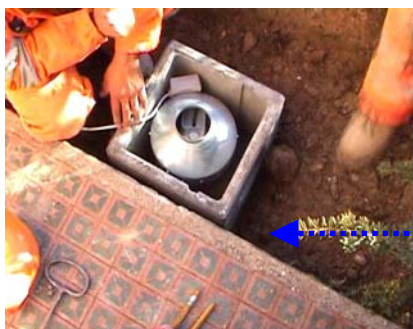
È stato quindi completato il riempimento dello scavo e la rifinitura per un'adeguata protezione del ventilatore.

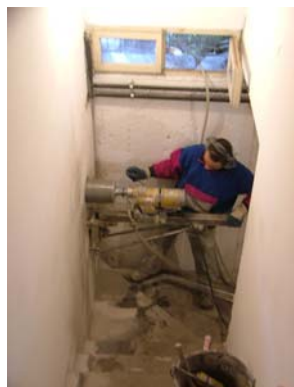
Con una carotatrice sono stati realizzati due fori del diametro di 120 mm sulle due pareti opposte della cantina, e a una distanza dal tetto del solaio del piano terra di circa 40 cm. Nel primo foro è stato realizzato un condotto orizzontale autosostenuto per quasi 1.50 m., in terreno di tipo argilloso compatto. All'interno è stato inserito una tubazione in PVC da 110 mm opportunamente forata.

Il secondo foro ha messo in evidenza la presenza di un'intercapedine ghiaiosa avente uno spessore tale da impedirne la rimozione. Viste le caratteristiche di elevata permeabilità è stata applicata l'aspirazione direttamente da questo punto, senza creare nessun condotto orizzontale sotto l'abitazione.

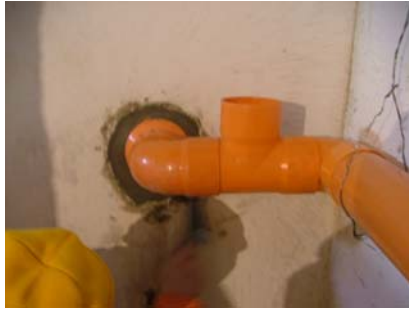
L'intero impianto è stato quindi raccordato con una tubazione in PVC e nei pressi del primo foro è stato canalizzato un ventilatore da 70 W che espelle il gas intercettato dalla finestrella posizionata subito sopra.

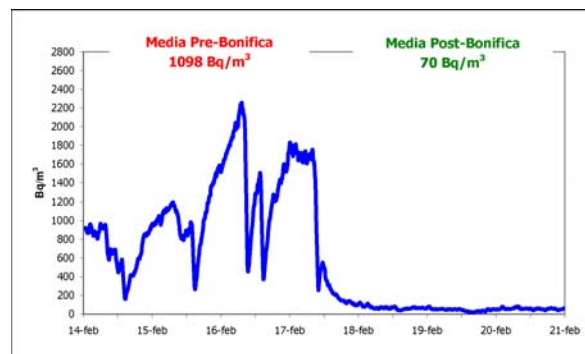
Per verificare l'efficacia della bonifica è stato posizionato nello studio uno strumento attivo per monitorare l'andamento della concentrazione. Dopo l'accensione del ventilatore i valori hanno cominciato a diminuire e dopo mezza giornata la concentrazione media rilevata è stata di  $70 \text{ Bq/m}^3$ , con fattore di riduzione pari a 13.

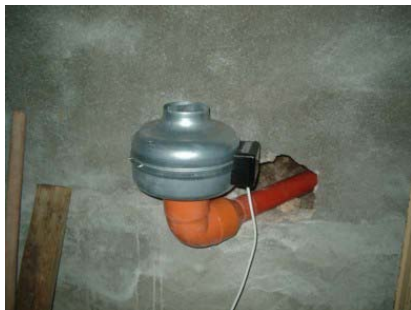
Dopo aver forato il muro della cantina a circa metà altezza della parete, è stato possibile prendere visione della reale natura del sottosuolo, che si presenta formato da materiale grossolano abbastanza permeabile. Non avendo a disposizione mezzi idonei per realizzare il foro fino alla profondità voluta, circa 1.50 m, si è reso necessario terminare la perforazione tramite rimozione manuale del materiale sino a circa 80 cm dal limite esterno della parete della cantina.

Nel foro è stato inserito un tratto di tubazione in PVC, avente diametro di 80 mm, canalizzato con un ventilatore assiale della potenza di circa 70 W che convoglia l'aria aspirata all'esterno della cantina tramite una finestrella.

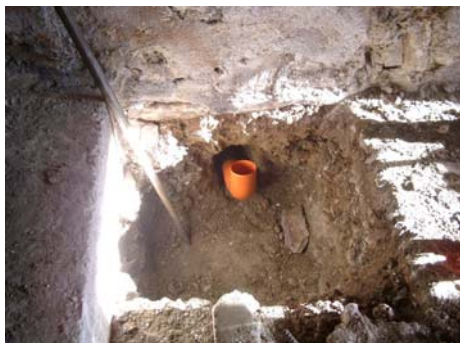
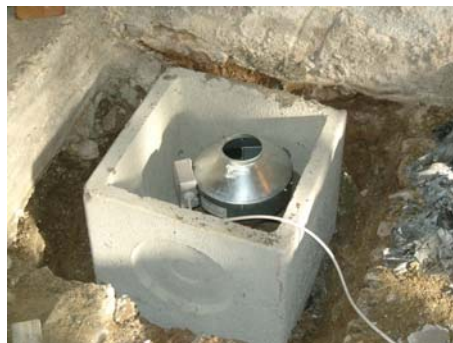
con lunghezza di circa 70 cm, all'interno del quale è stato inserito un tratto di tubazione in PVC.

Lo sbocco del tubo è stato raccordato, tramite un gomito, con un ventilatore della potenza di 70 W alloggiato all'interno di un pozzetto di calcestruzzo. L'espulsione del gas all'esterno avviene tramite una condotta realizzata con tubazioni in PVC che si sviluppa a partire dal pozzetto per proseguire lungo il soffitto e terminare al di fuori della finestra del ricovero attrezzi.

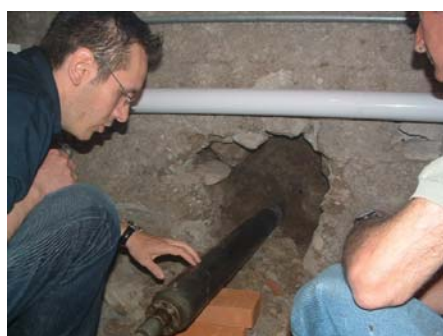
Dalle due pareti controterra della cantina, ad un'altezza di circa 15 cm dal pavimento, sono stati eseguiti due fori orizzontali con un perforatore usualmente impiegato nella realizzazione di sottoservizi. La profondità raggiunta è stata di 2 m intercettando materiale di riporto sciolto.

All'interno dei due fori sono stati inseriti due tubi in PVC del diametro di 80 mm., forati nel loro tratto terminale, raccordati con una tubazione che si sviluppa adiacente alle pareti della cantina.

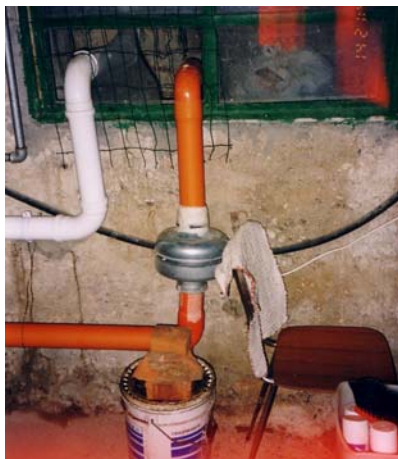
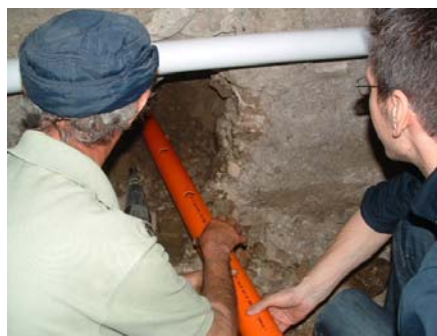
Nel tratto terminale della canalizzazione è stato inserito un ventilatore da 70 W, che tramite un tubo di raccordo espelle il gas tramite una finestrella a bocca di lupo.
