**INTERVENTI DI EMERGENZA POST-SISMA**  
***Tecniche di Prevenzione e Sicurezza***  
**Palazzo dei Congressi di Bologna 11 Luglio 2012**

**Esperienze di agibilità e  
Valutazione dei Rischi ex D.Lgs. 81/08**

*Giuliano Pancaldi Azienda USL di Bologna  
U.O.C. Sistemi per la Sicurezza*

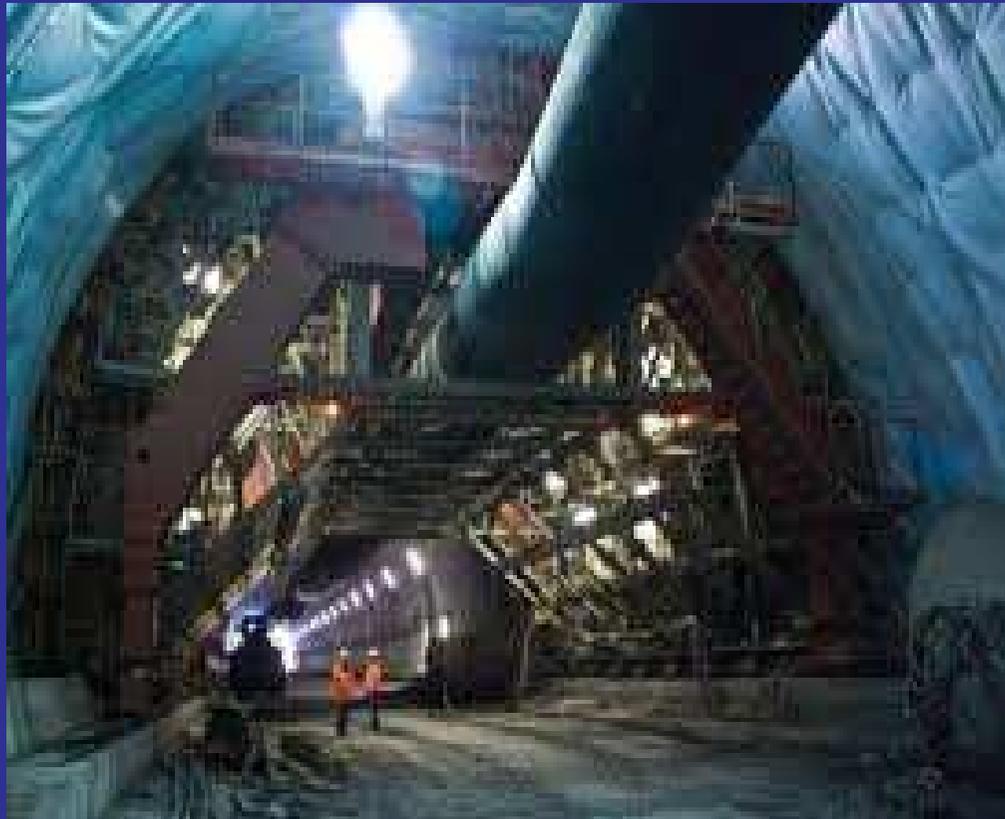
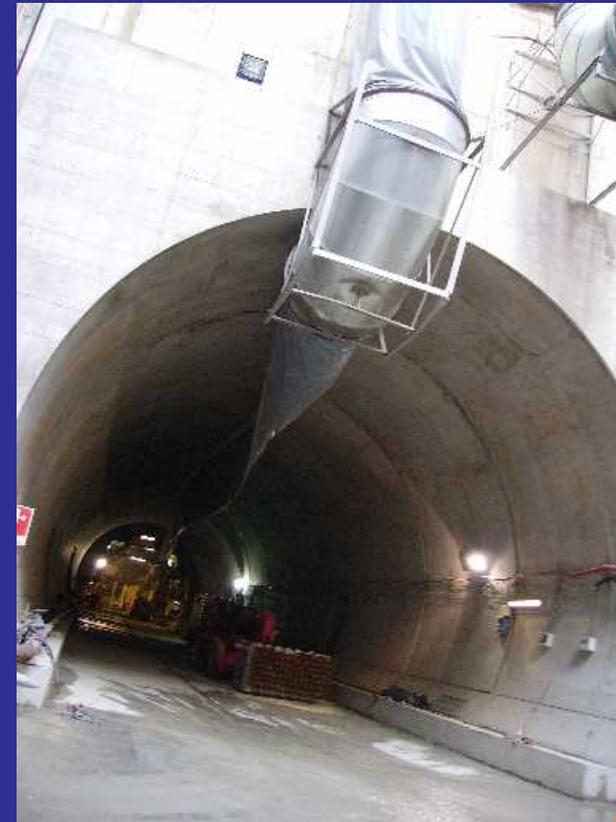
**IL Direttore dei Lavori.....distratto  
e la sottovalutazione delle maestranze**

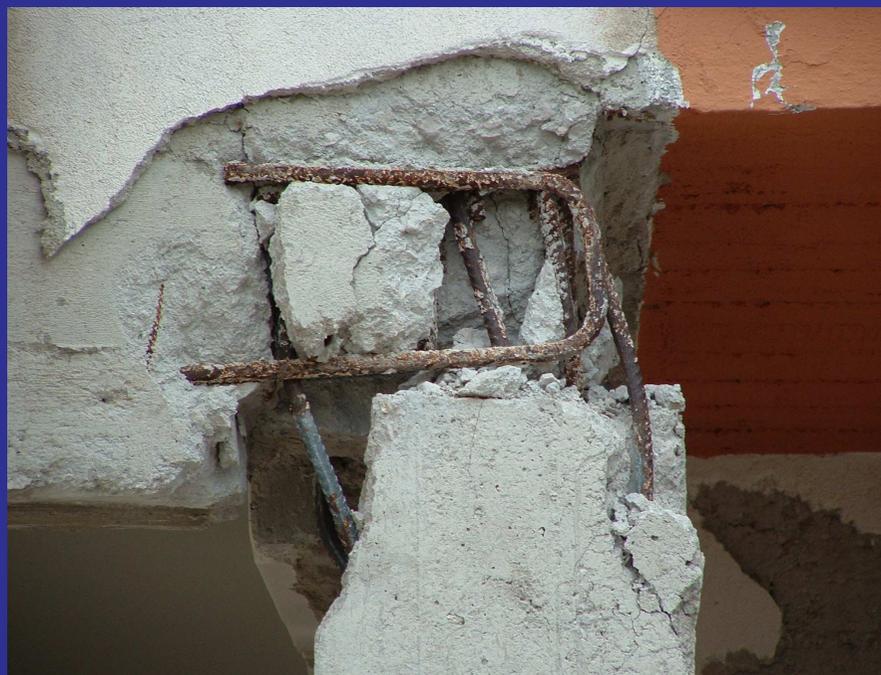
**Il ruolo dell'Impresa di Costruzioni e del Direttore dei lavori sui difetti esecutivi che generano Vulnerabilità in caso di sisma**

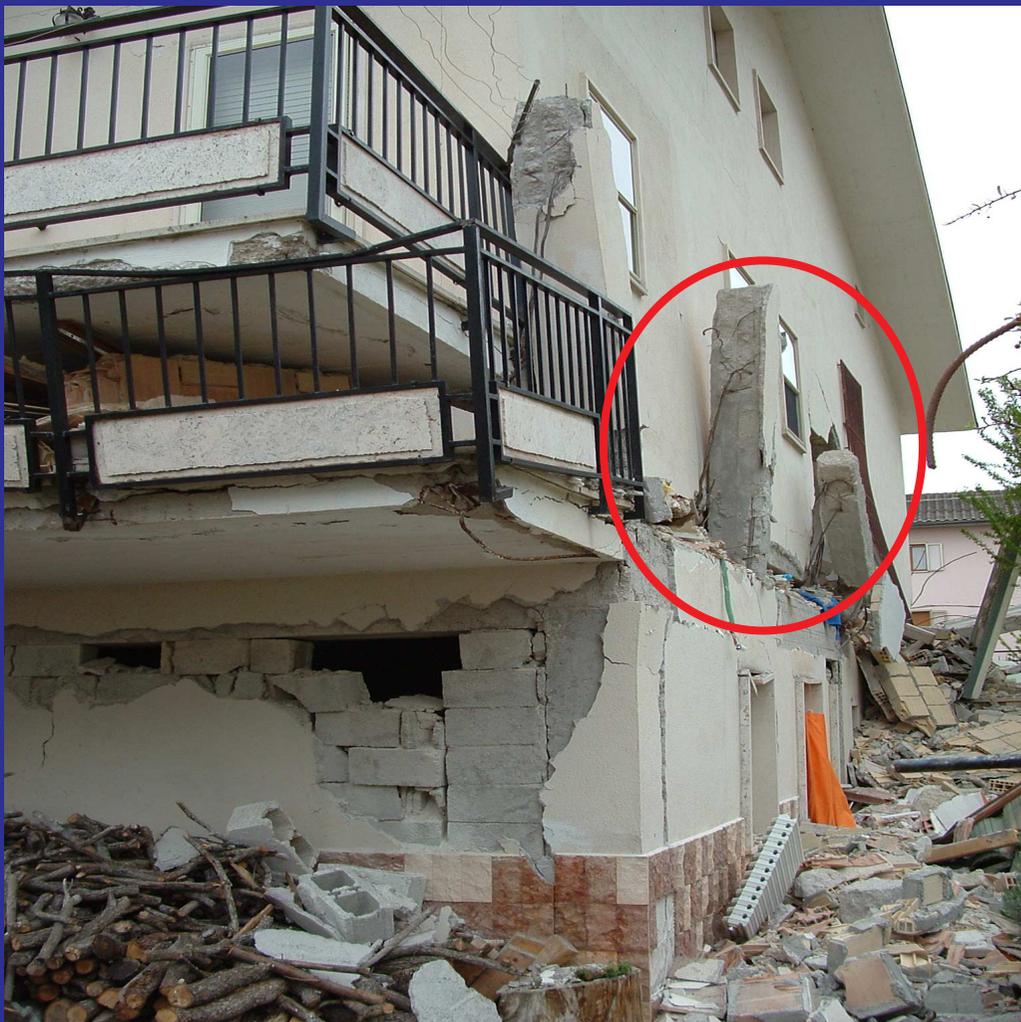
**La corretta  
posa  
delle staffe**

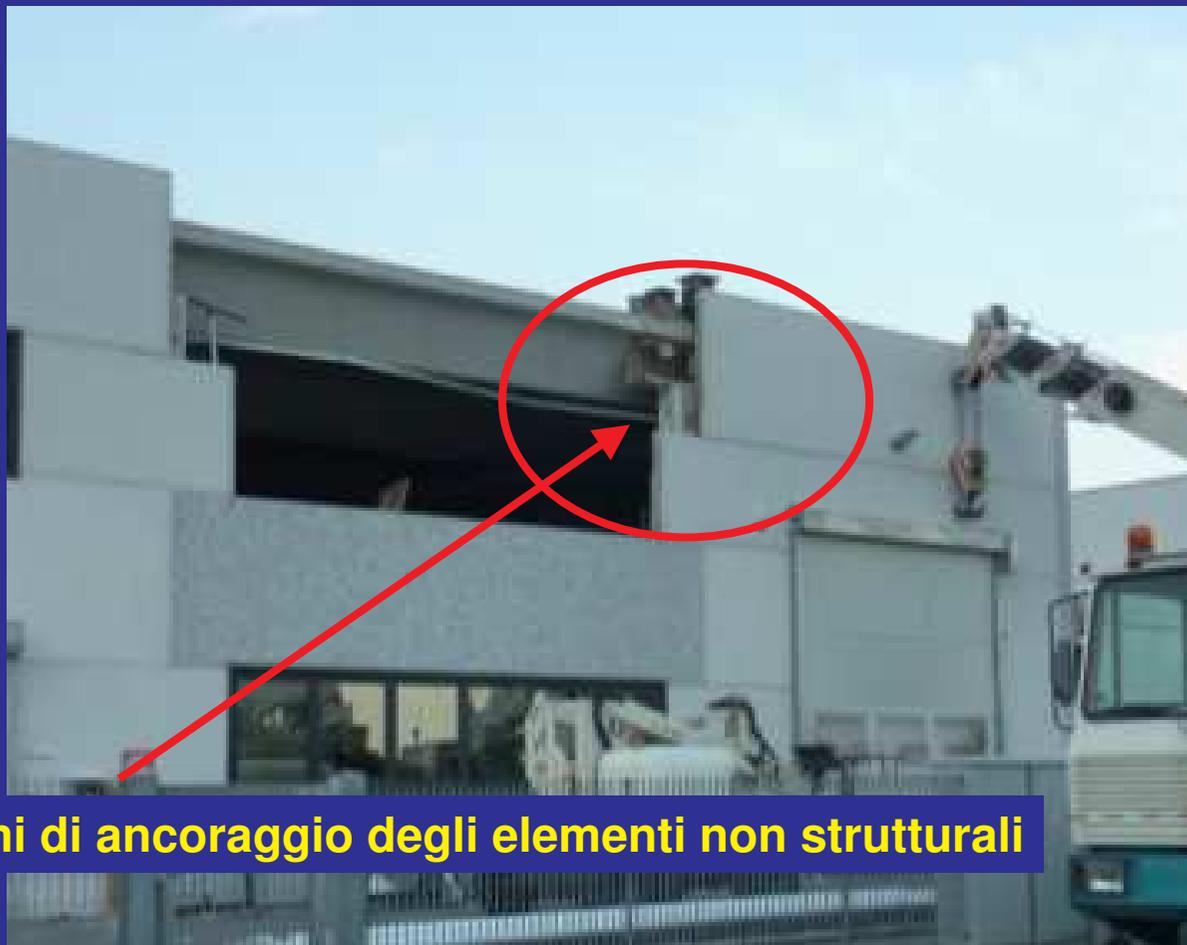
I sistemi di ancoraggio degli elementi non strutturali

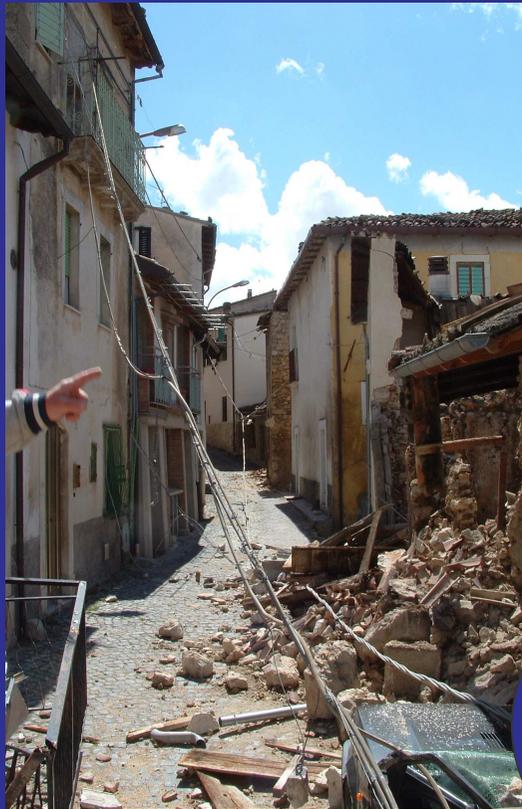
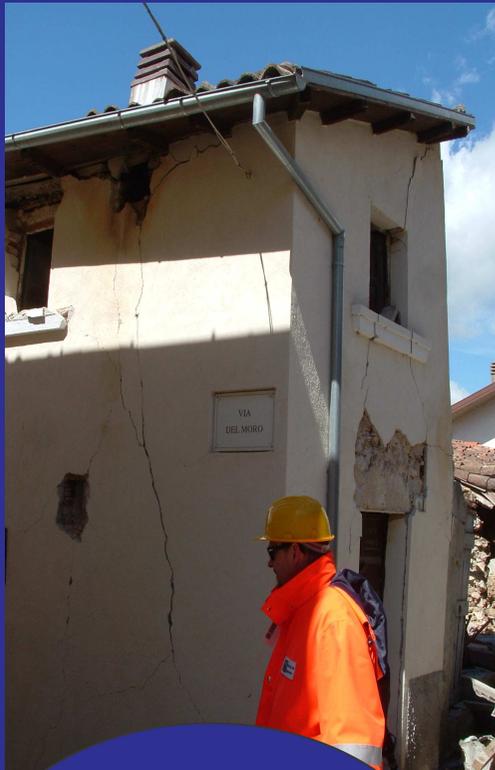
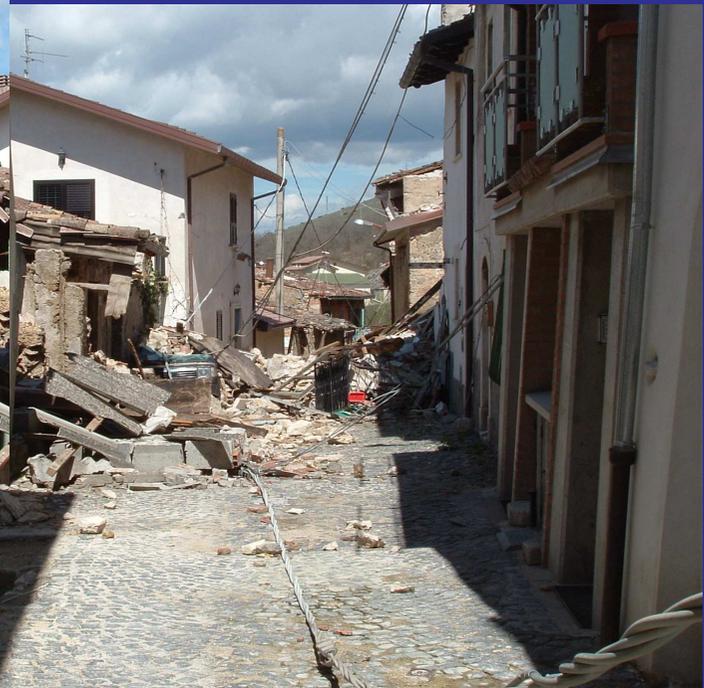
**cavi elettrici**

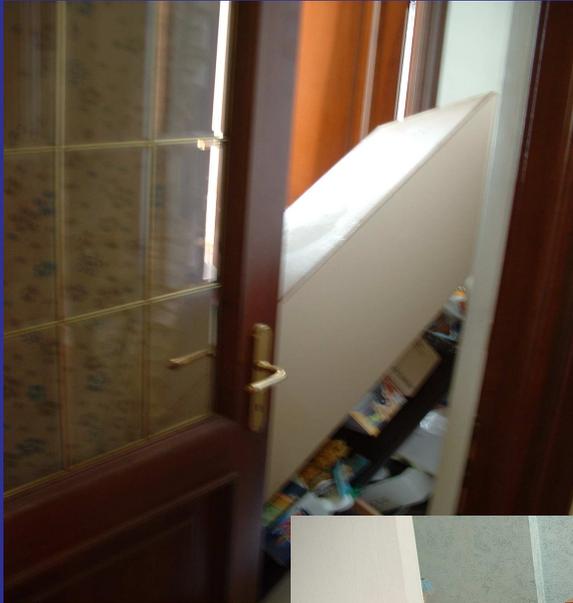
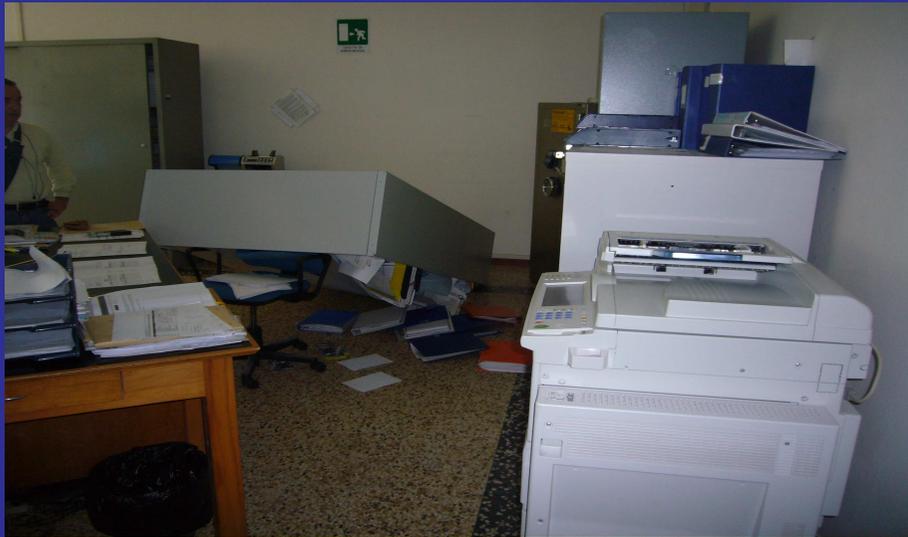
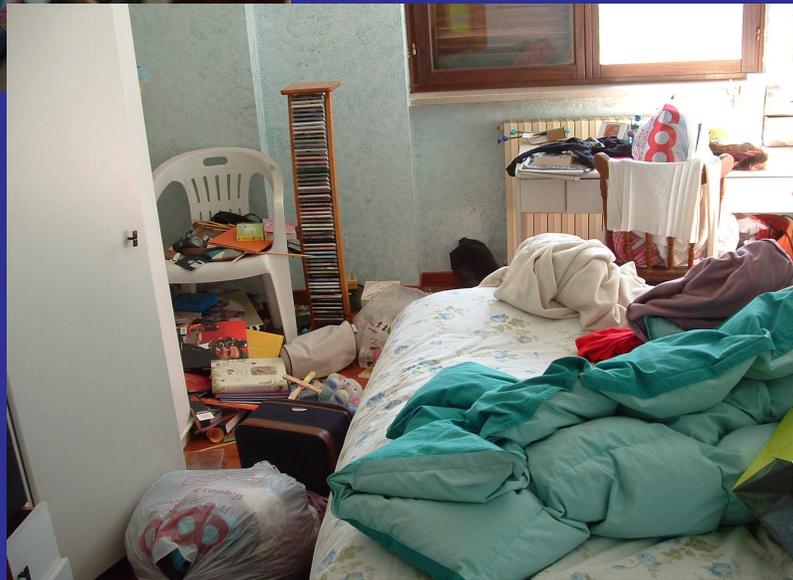
**Arredi,  
scaffalature**

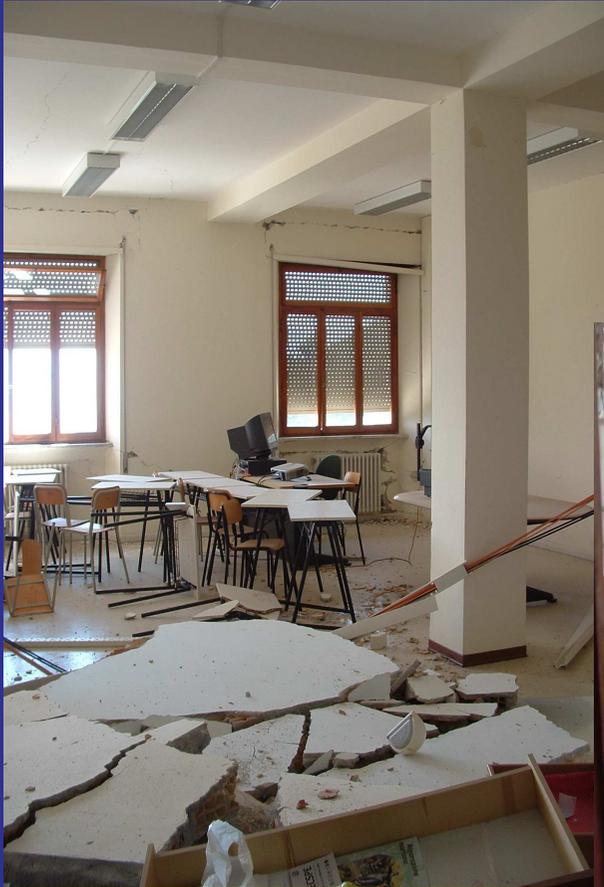
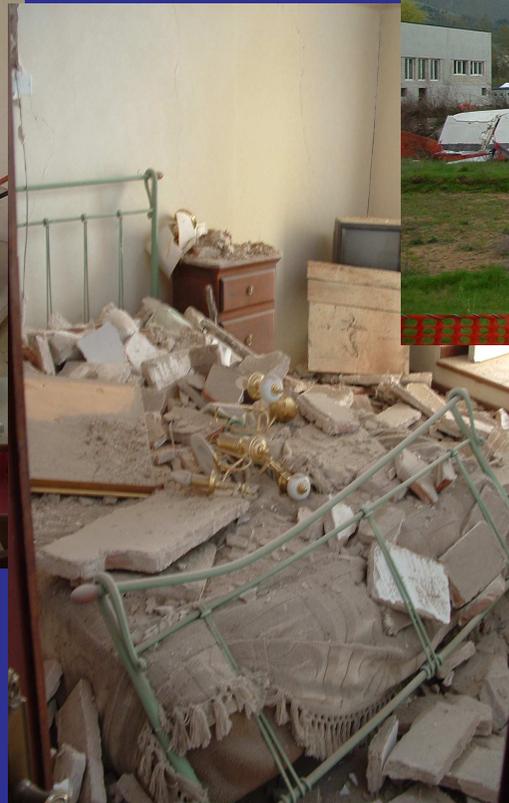
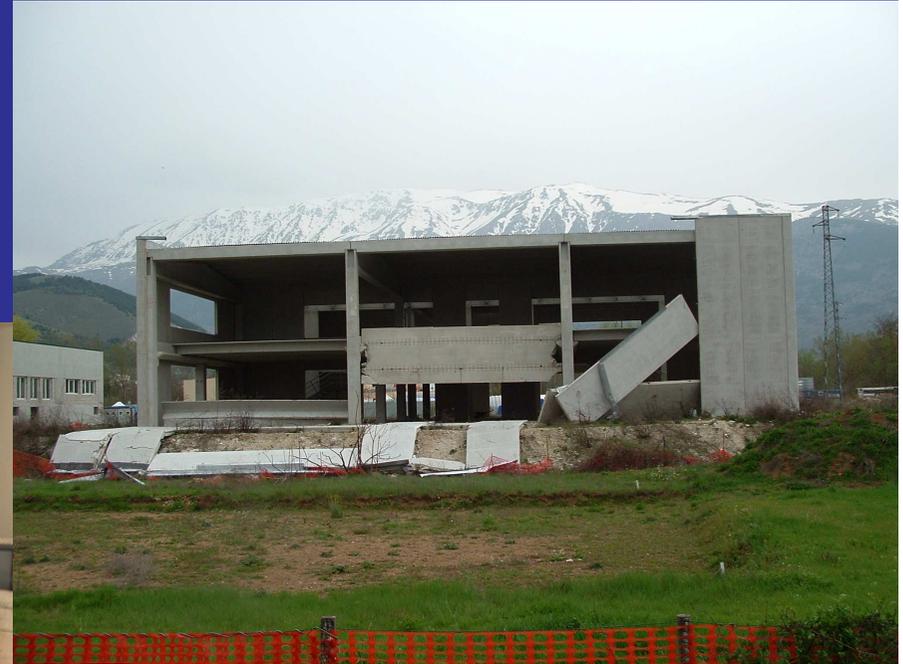
**rivestimenti  
e tamponamenti**
