“Mappatura Amianto Antropico”

6 novembre 2014

Direttore Generale Arpa Piemonte
Angelo Robotto

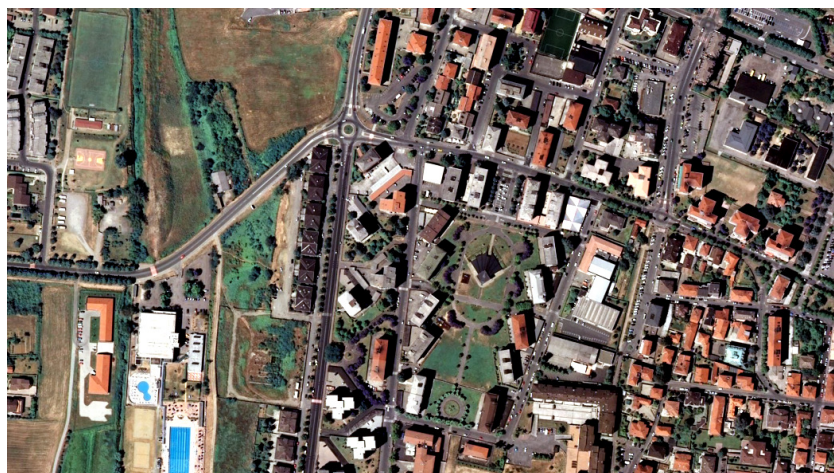
Ortofoto Regione Piemonte 2009 – banda Visibile

Disponibile su tutta la Regione
Bande visibile (RGB)
Banda Infrarosso vicino (NIR)
Risoluzione geometrica 0.4m

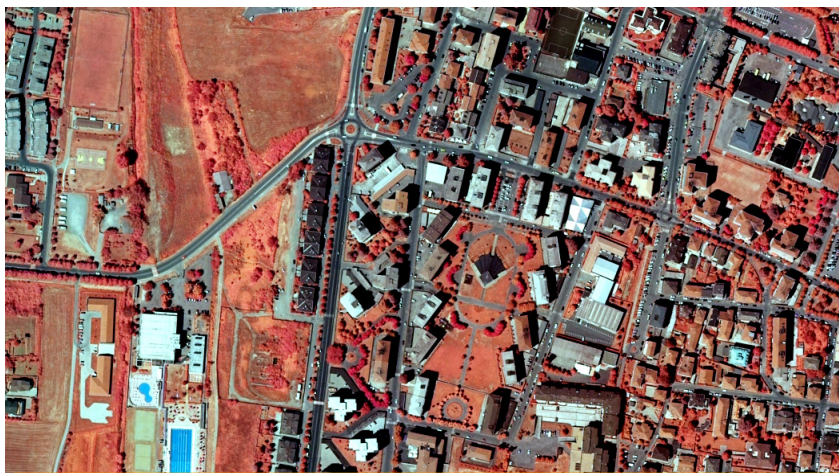
Ortofoto Regione Piemonte 2009 – banda Infrarosso vicino

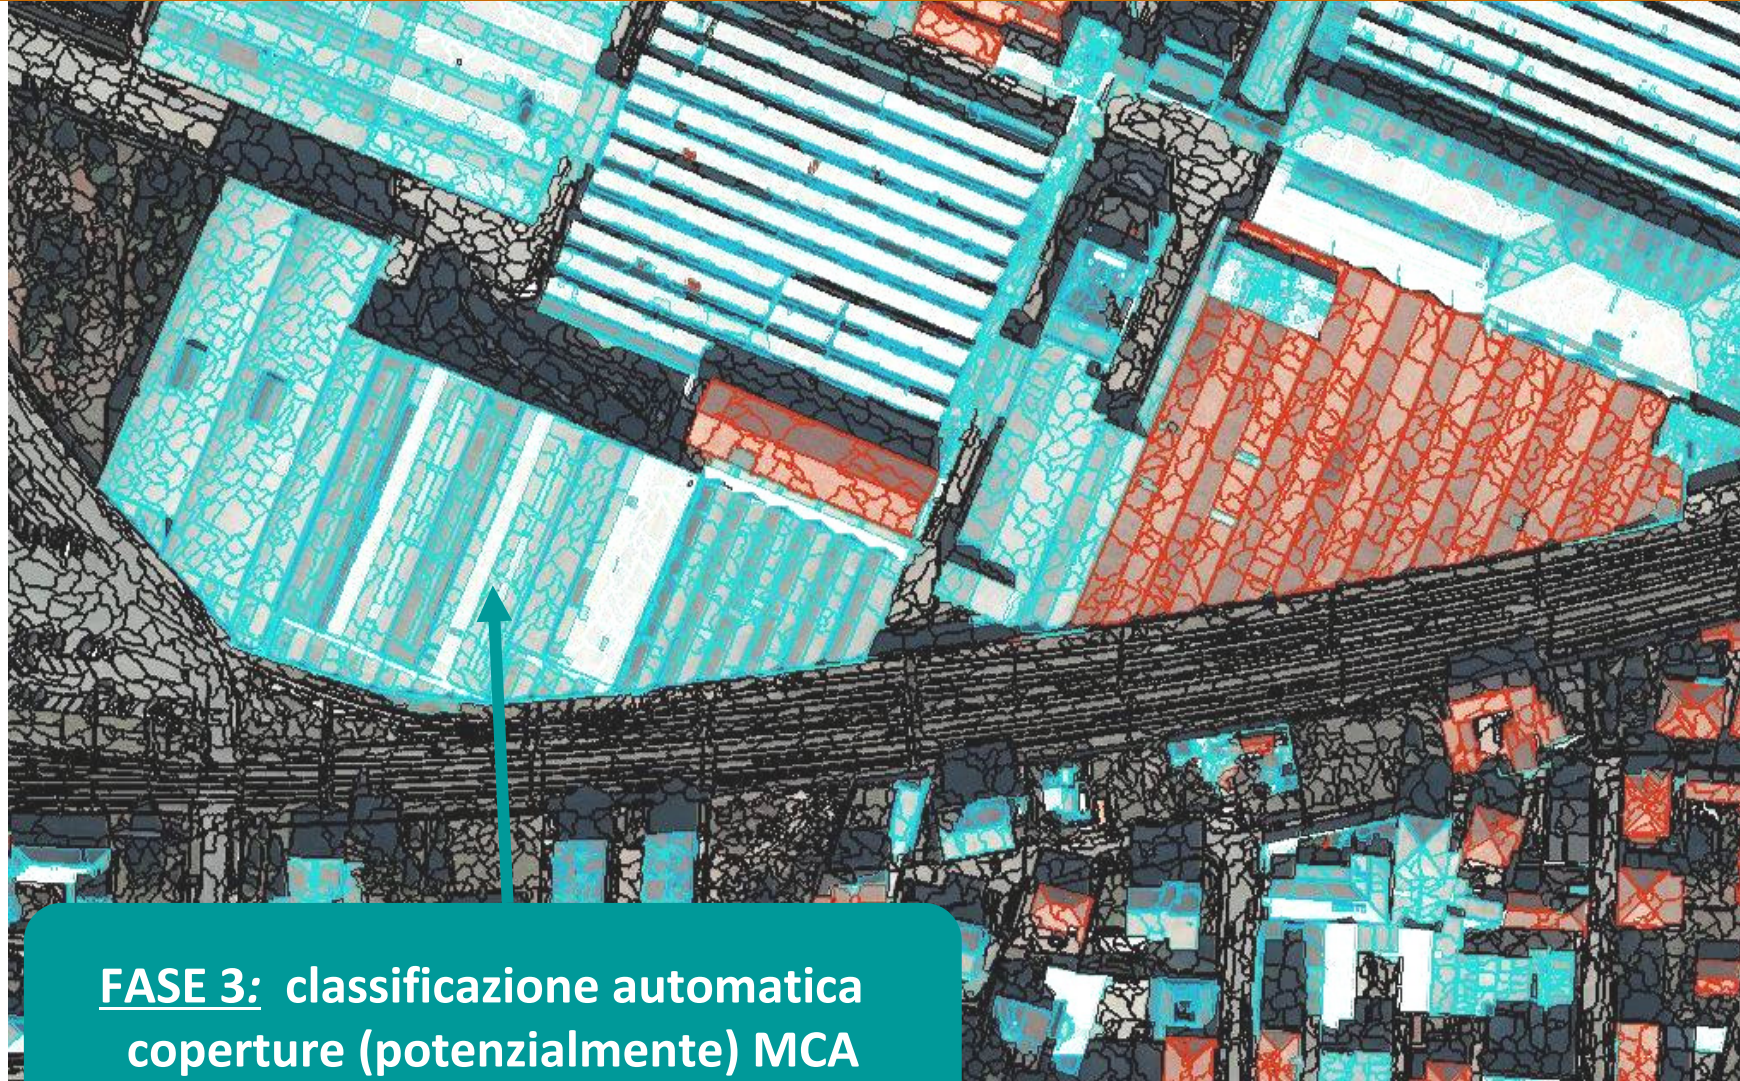
**FASE 3: classificazione automatica
coperture (potenzialmente) MCA**

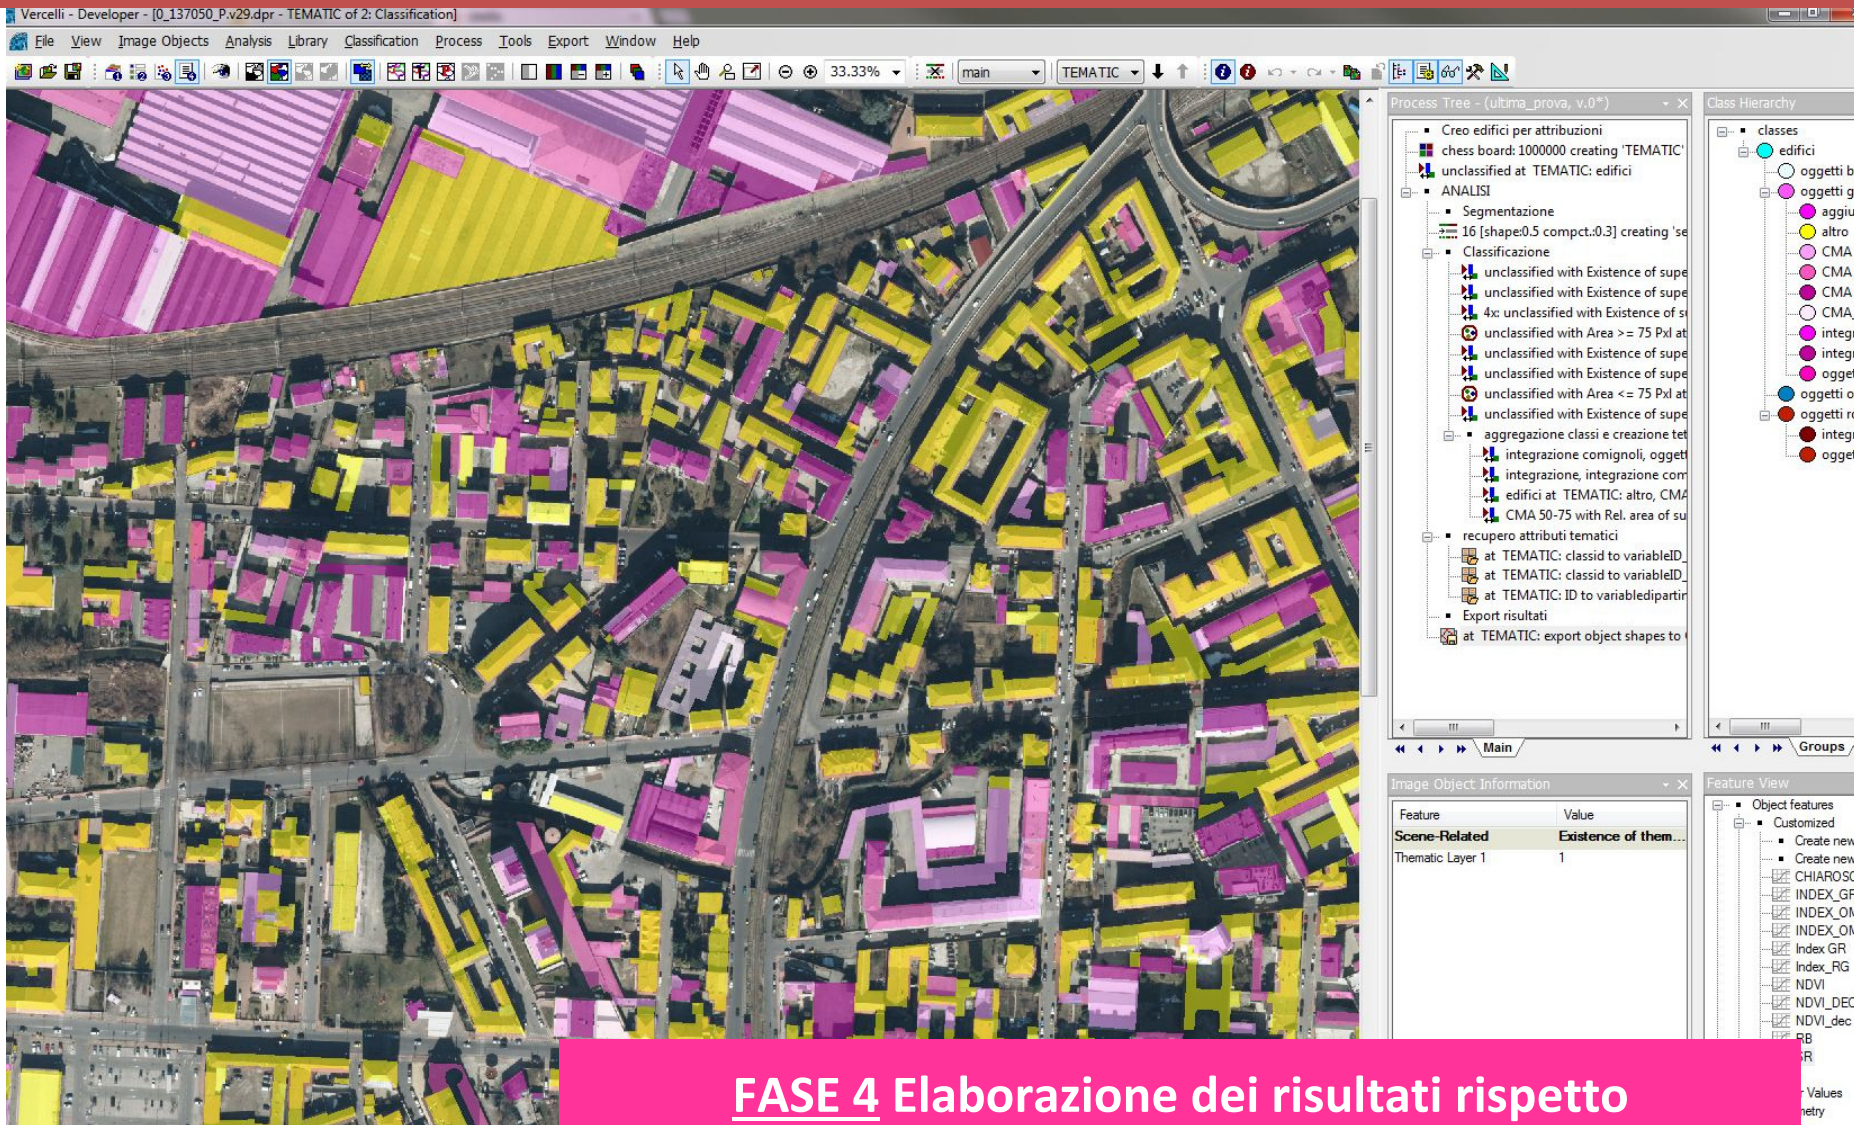
FASE 4 Elaborazione dei risultati rispetto
ad edificato Carta Tecnica Regionale (BDTRE)

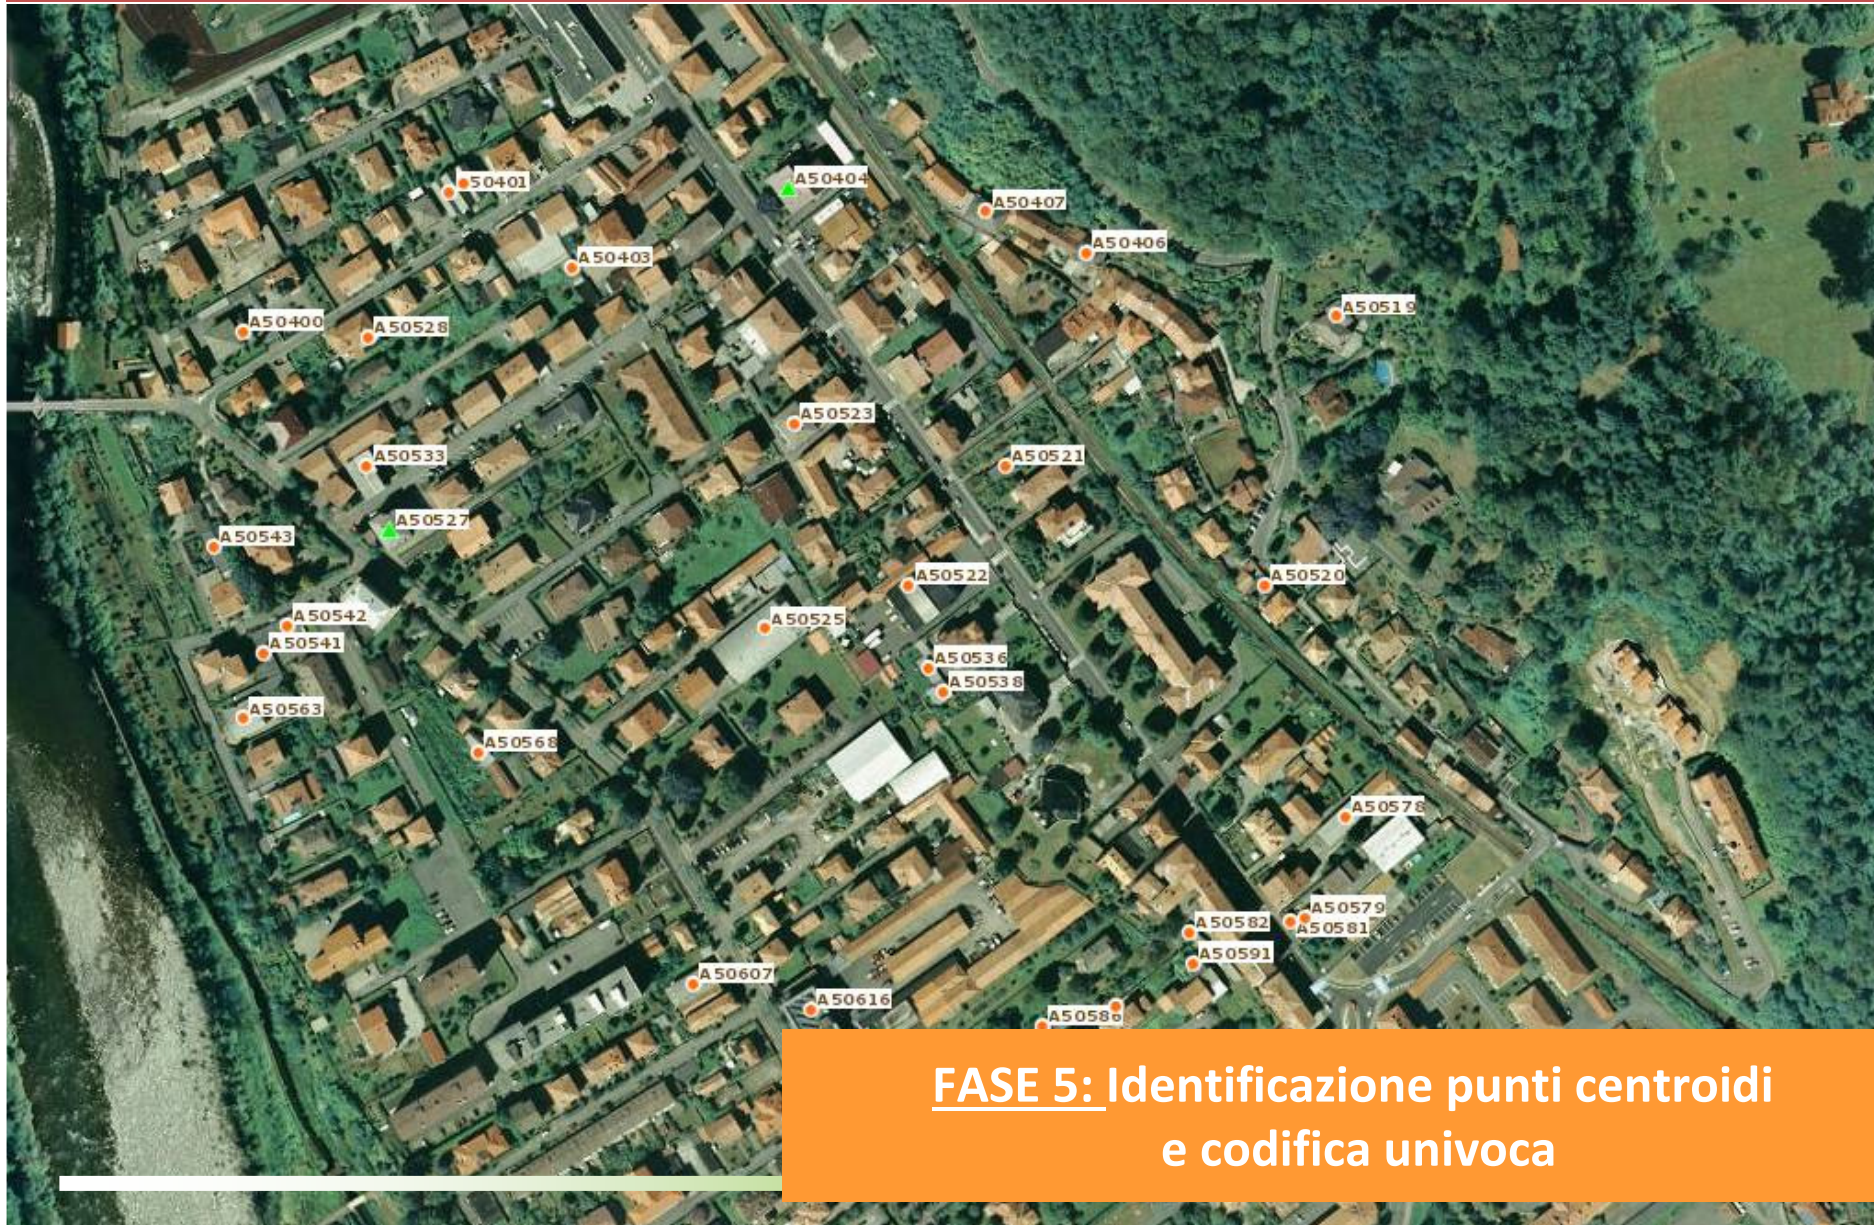
**FASE 5: Identificazione punti centroidi
e codifica univoca**

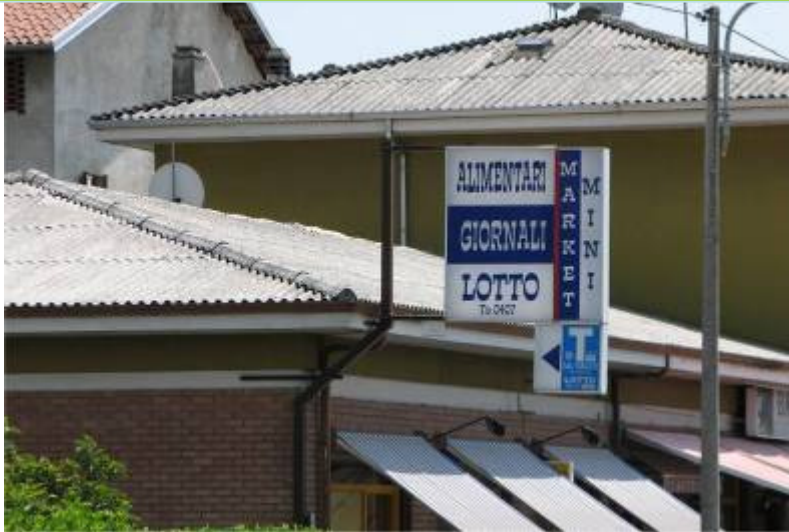
Edifici residenziali

Risultati – Variabilità dimensionale delle coperture

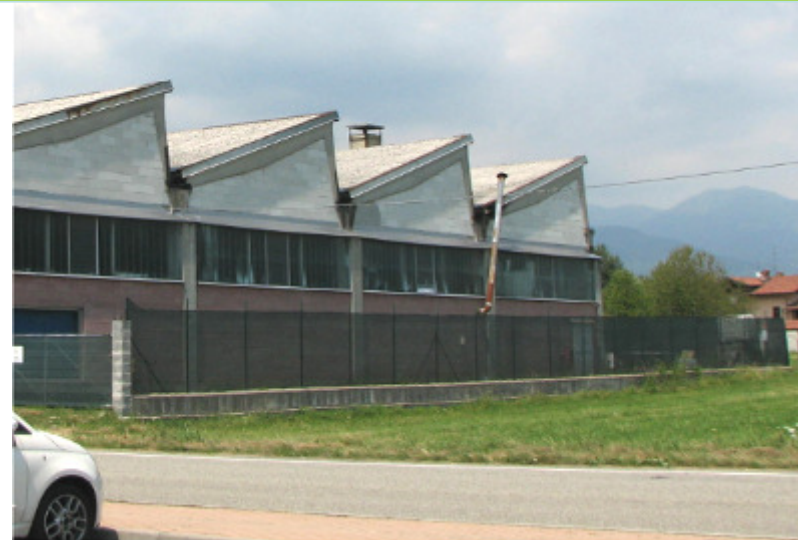
Capannoni artigianali / industriali

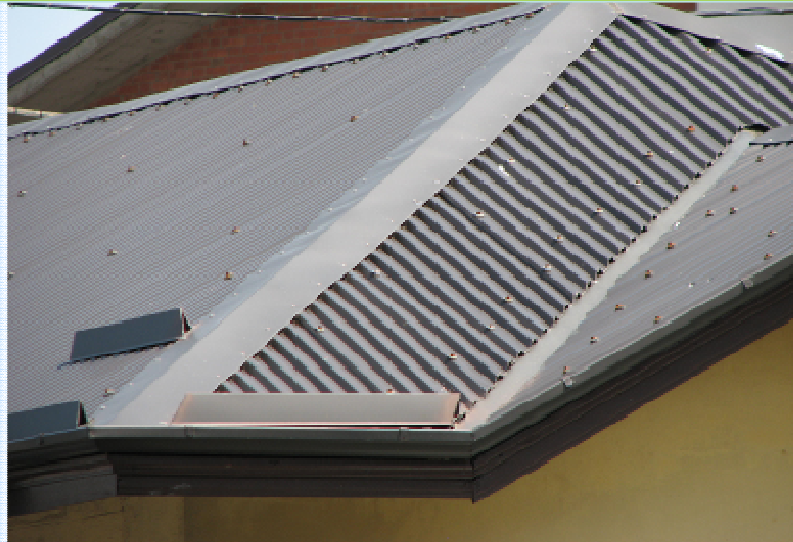
Lamiere grigie e scanalate

Risultati – Variabilità coperture, esempi di MCA

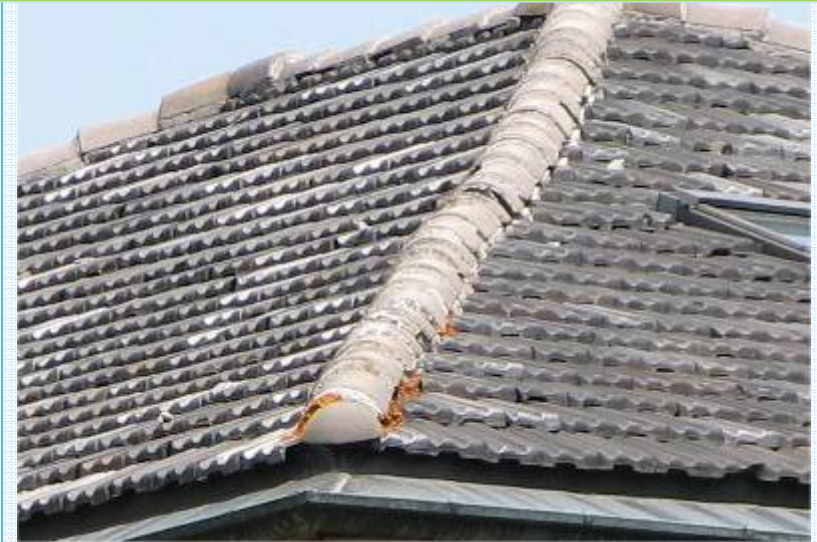
Tegole di cemento grigio non uniforme e già vegetato

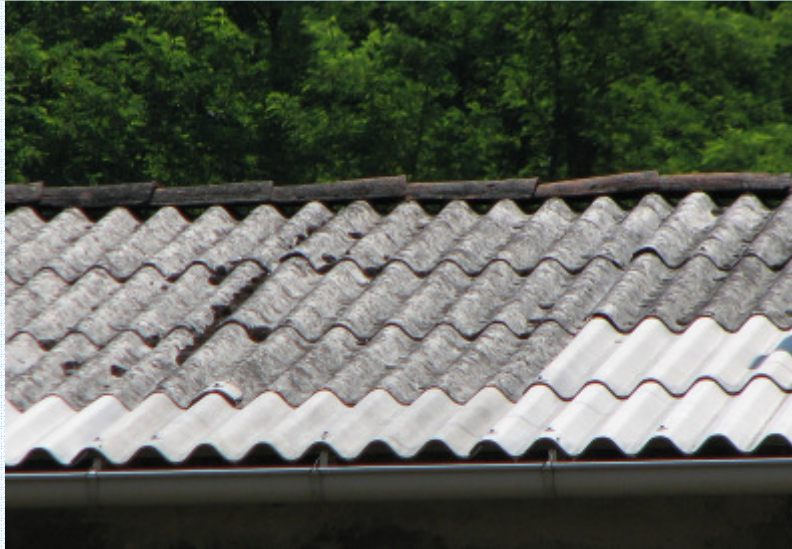
CMA misto a onduline plastico

Risultati – Variabilità coperture, situazioni miste

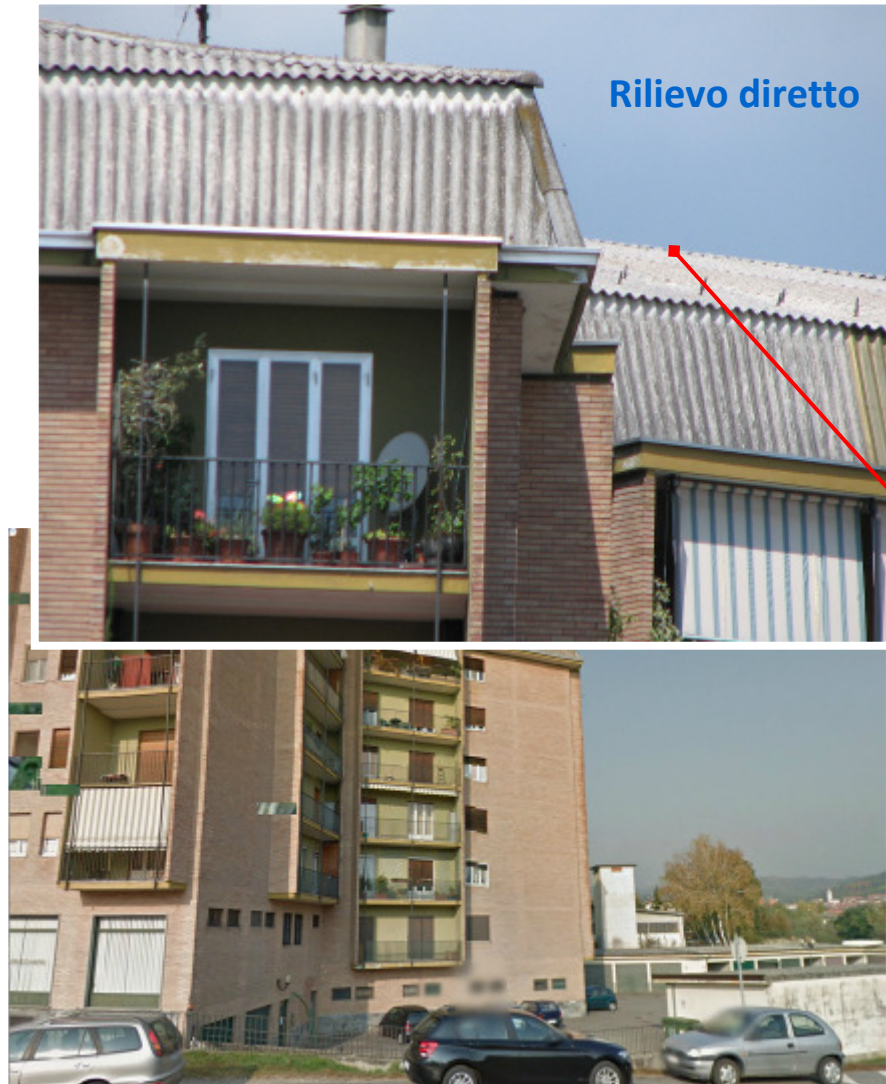
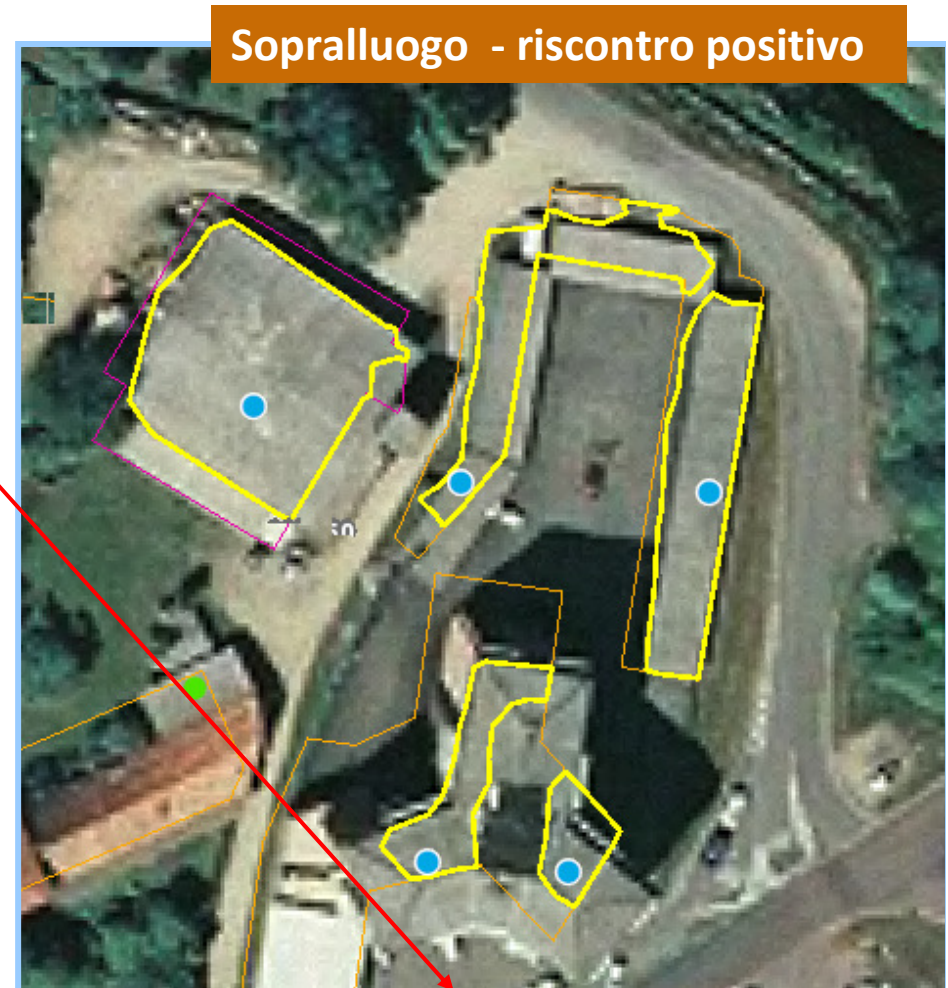
Comune di Mongrando – Via Roma

Nell'esempio una copertura individuata dalla procedura Arpa e confermata da rilievo diretto in campo; con Bing Maps più chiara la percezione della tegola.

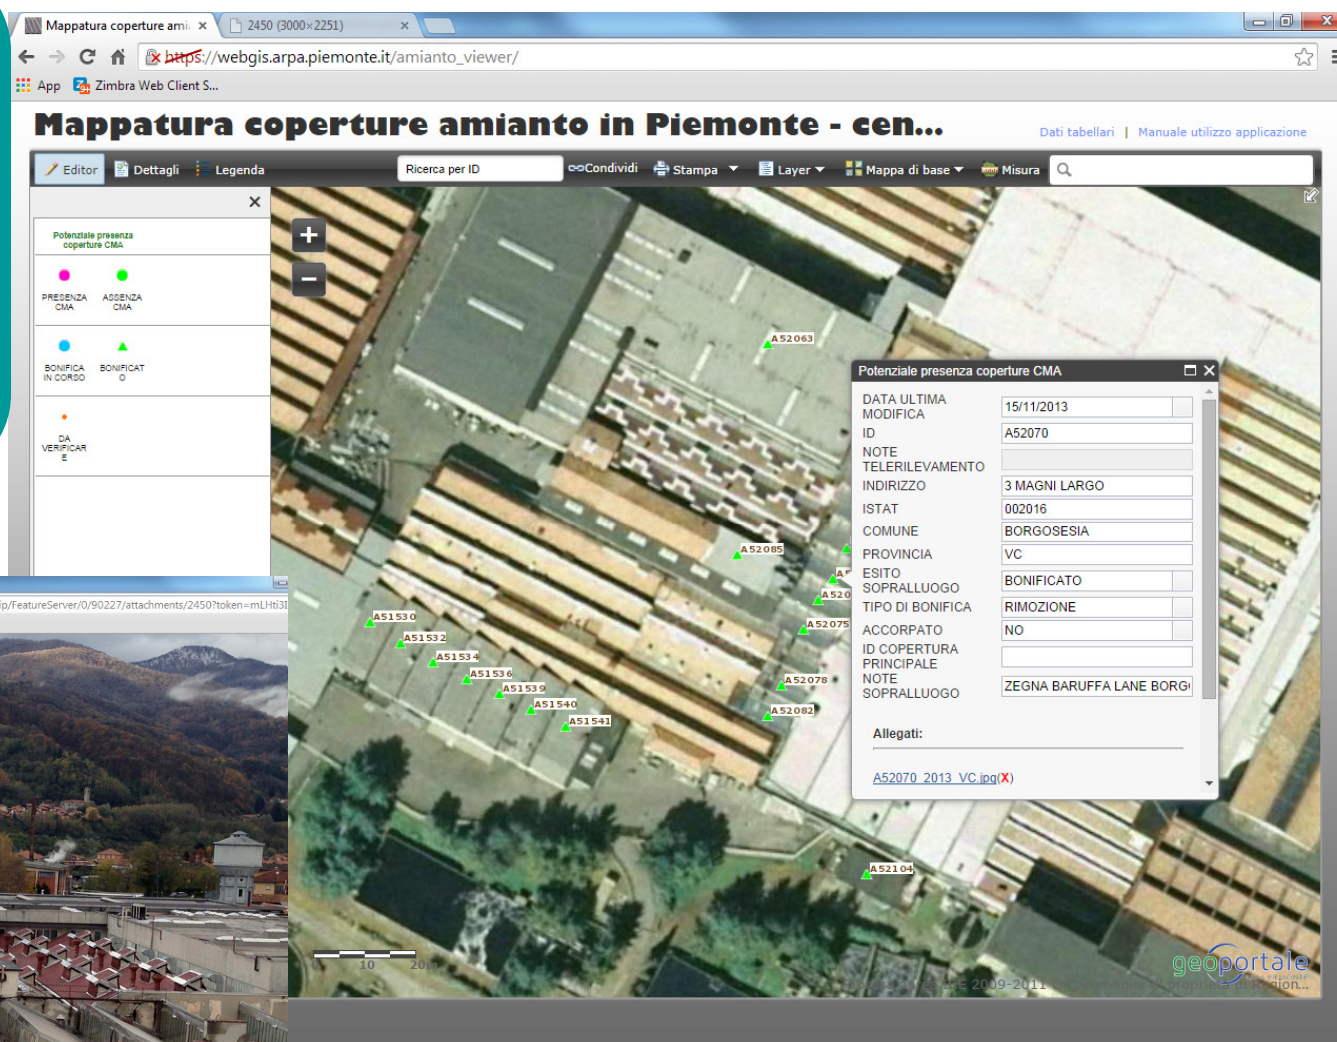
Attraverso l'applicazione GIS tutti i Dipartimenti validano ed aggiornano in tempo reale la base dati mappatura

Potenziale presenza coperture CMA

- PRESENZA CMA (pink dot)
- ASSENZA CMA (green dot)
- BONIFICA IN CORSO (blue dot)
- BONIFICATO (green triangle)
- DA VERIFICARE (orange dot)

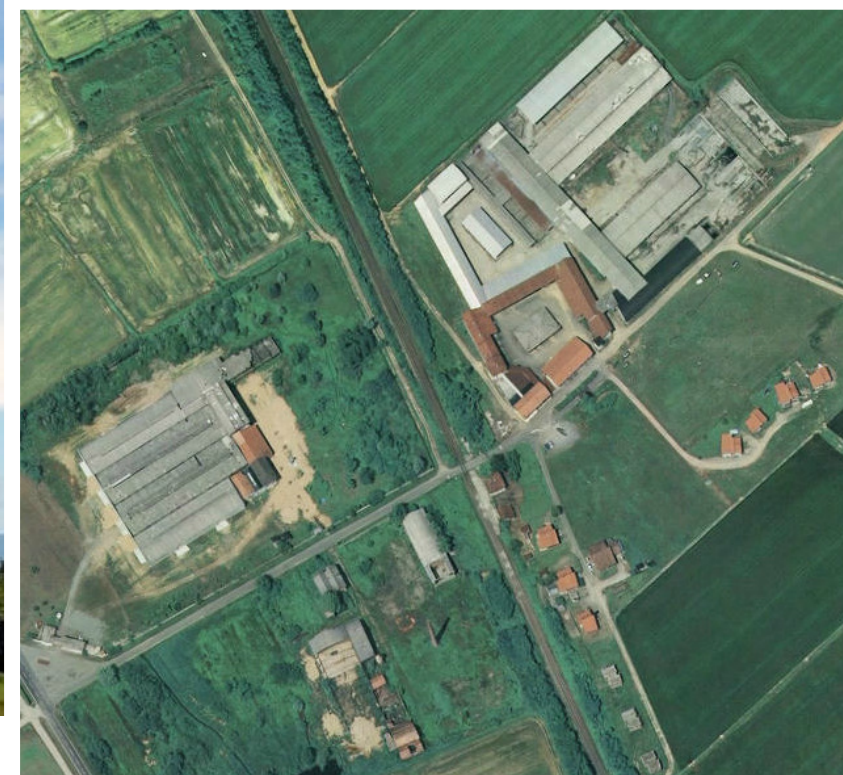
Rilievo sperimentale con drone Sito di Salussola
