Équipements de protection

RAPPORT R-550

**Résistance du point d'ancrage d'un système  
d'arrêt de chute et de positionnement  
pour les poseurs d'acier d'armature**

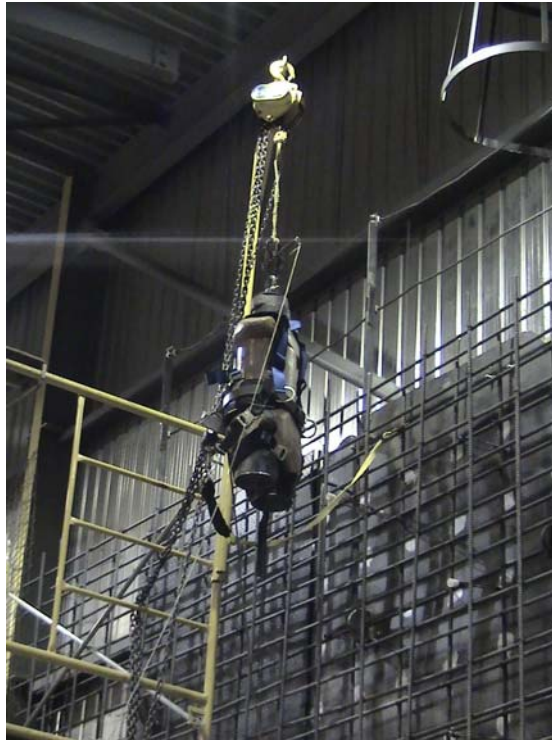
**Figure 4 : Treuil pour le hissage des masses**

Pour les essais, un échafaudage muni d'un treuil a été érigé à proximité du point d'ancrage. Le treuil permettait de hisser la masse d'essai à la hauteur de chute libre désirée. La masse était attachée au treuil par l'entremise d'un anneau installé dans un dispositif de largage à bascule. Une simple tension vers le bas sur une corde fixée au largueur suffisait à enclencher à distance la chute de la masse (Figure 4).

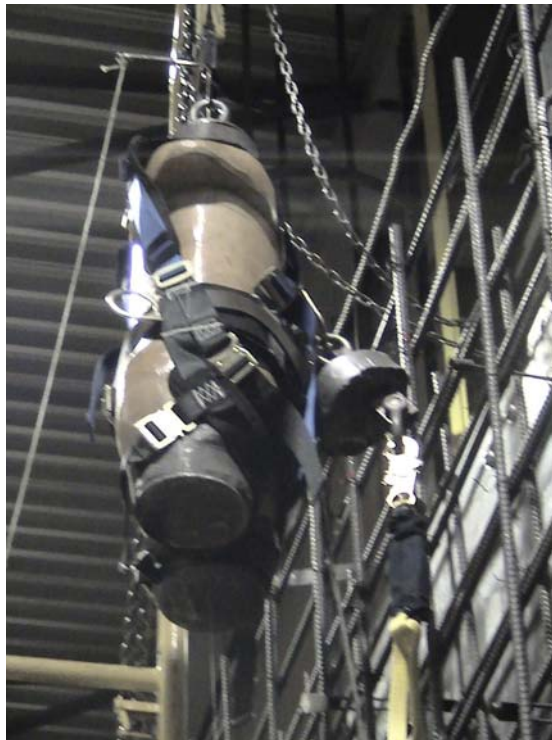
**Figure 5 : Cellule de charge**

Une cellule de charge était placée entre la masse à larguer et la longe reliant cette masse à son point d'ancrage pour mesurer la force maximale d'arrêt dans la longe (Figure 5). Un potentiomètre à corde, installé du sol à la base du torse permettait de mesurer la distance verticale parcourue lors de la chute jusqu'à l'arrêt. Les données étaient enregistrées à une fréquence de 1000 lectures/sec, tout au long de la chute.

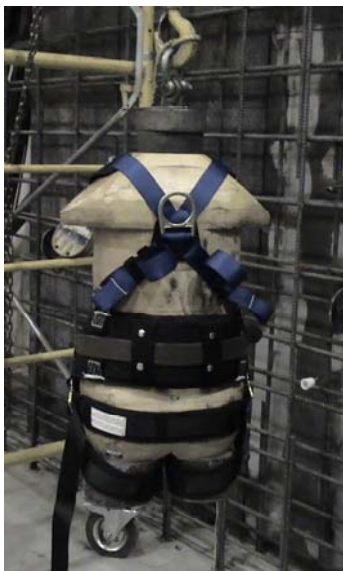
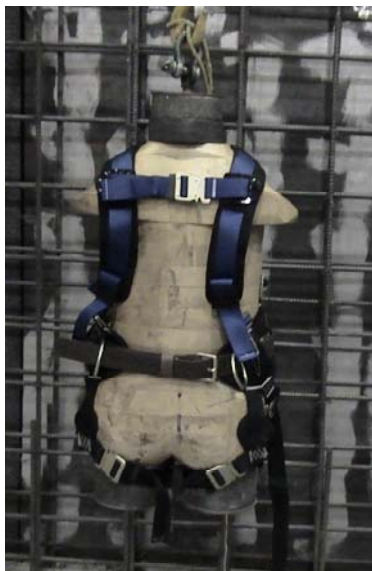
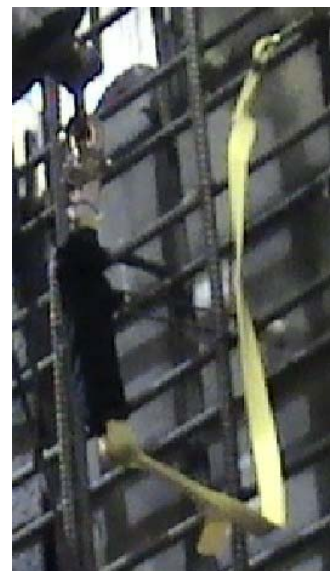
Torse de bois et plomb de 100 kg et harnais classe AP- Vue dorsale

Torse de bois et plomb de 100 kg et harnais classe AP- Vue sternale

Longe avec absorbeur d'énergie de la compagnie «DBI Sala, modèle EZ-Stop II – 1220048C, 1,52 m de long

**Figure 7 : Torse de bois de 100 kg et longe avec absorbeur d'énergie**

Les essais de performance visent à simuler les états limites d'utilisation et se doivent de recréer le plus fidèlement possible les conditions réelles prévalant lors d'une chute. Pour rappel, ils sont réalisés en larguant un torse de bois de 100 kg, conforme à la norme CAN/CSA 10-M90 (R1998) «Harnais de sécurité». Les dimensions du torse correspondent à celles d'un travailleur de stature moyenne (Figure 7). Le torse est muni d'un harnais de classe AP, modèle Project 220 de la compagnie « Sécurité Landry » et d'une longe avec absorbeur d'énergie de la compagnie «DBI Sala, modèle EZ-Stop II – 1220048C, de 5' de longueur (1.52 m)».

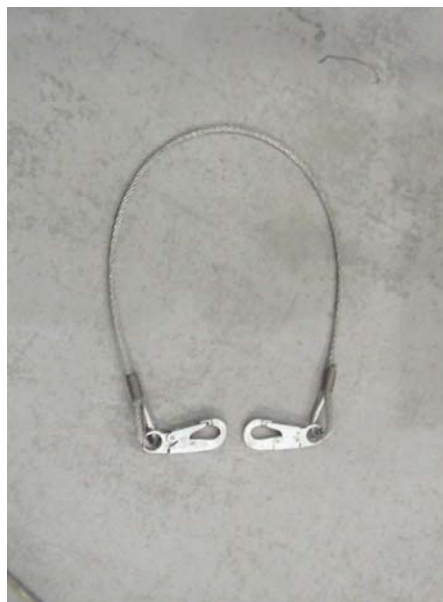
Masse de plomb de 100 kg utilisée pour les essais de résistance avec cellule de charge et largeur

Longe faite d'un câble d'acier de 3/8 pouce de diamètre et 1,5 m de longueur

**Figure 8 : Masse de plomb de 100 kg et longe d'acier de 3/8" de diamètre utilisées pour les essais de résistance**

Les essais de résistance visent à simuler les états limites ultimes. Pour rappel, ils sont réalisés en larguant une masse de plomb de 100 kg reliée au point d'ancrage par une longe faite d'un câble d'acier de 3/8 pouce de diamètre et 1,5 m de longueur (Figure 8). De cette façon, l'impact est considérablement augmenté par rapport au cas précédent, car il n'y a aucun mécanisme permettant de dissiper l'énergie de la chute.

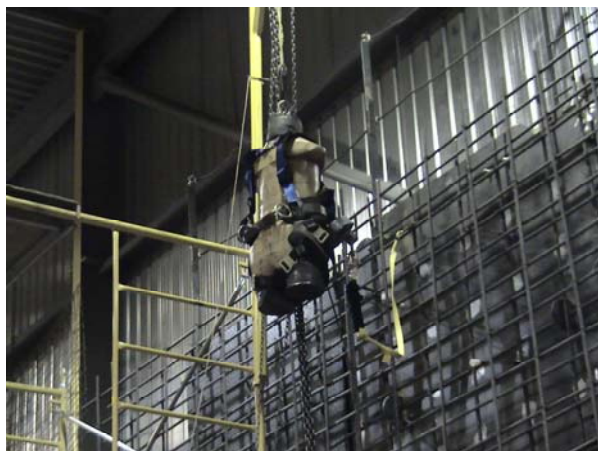
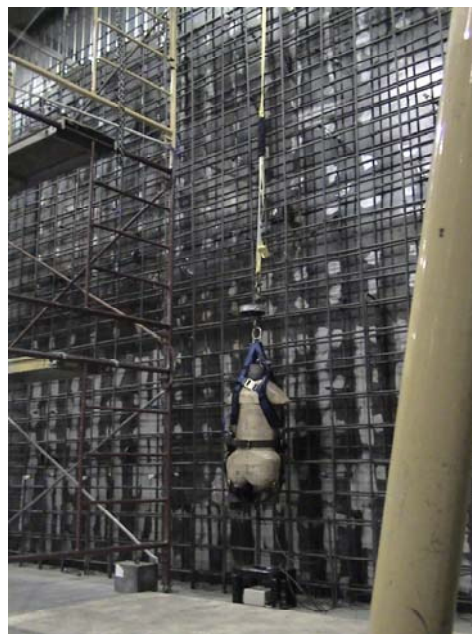
Largage de torse de bois de 100 kg

Arrêt du torse de bois de 100 kg

**Figure 10 : Vue typique d'un essai de performance, largage et arrêt du torse de bois de 100 kg**

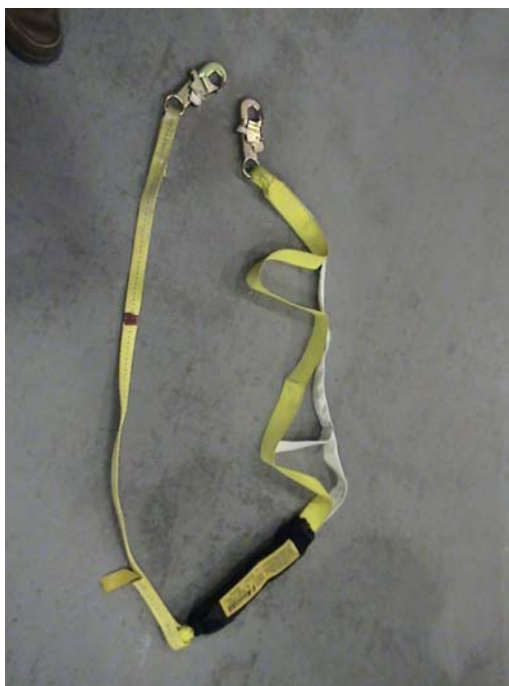
**Figure 11 : Déformation de l'absorbeur d'énergie, après essai**

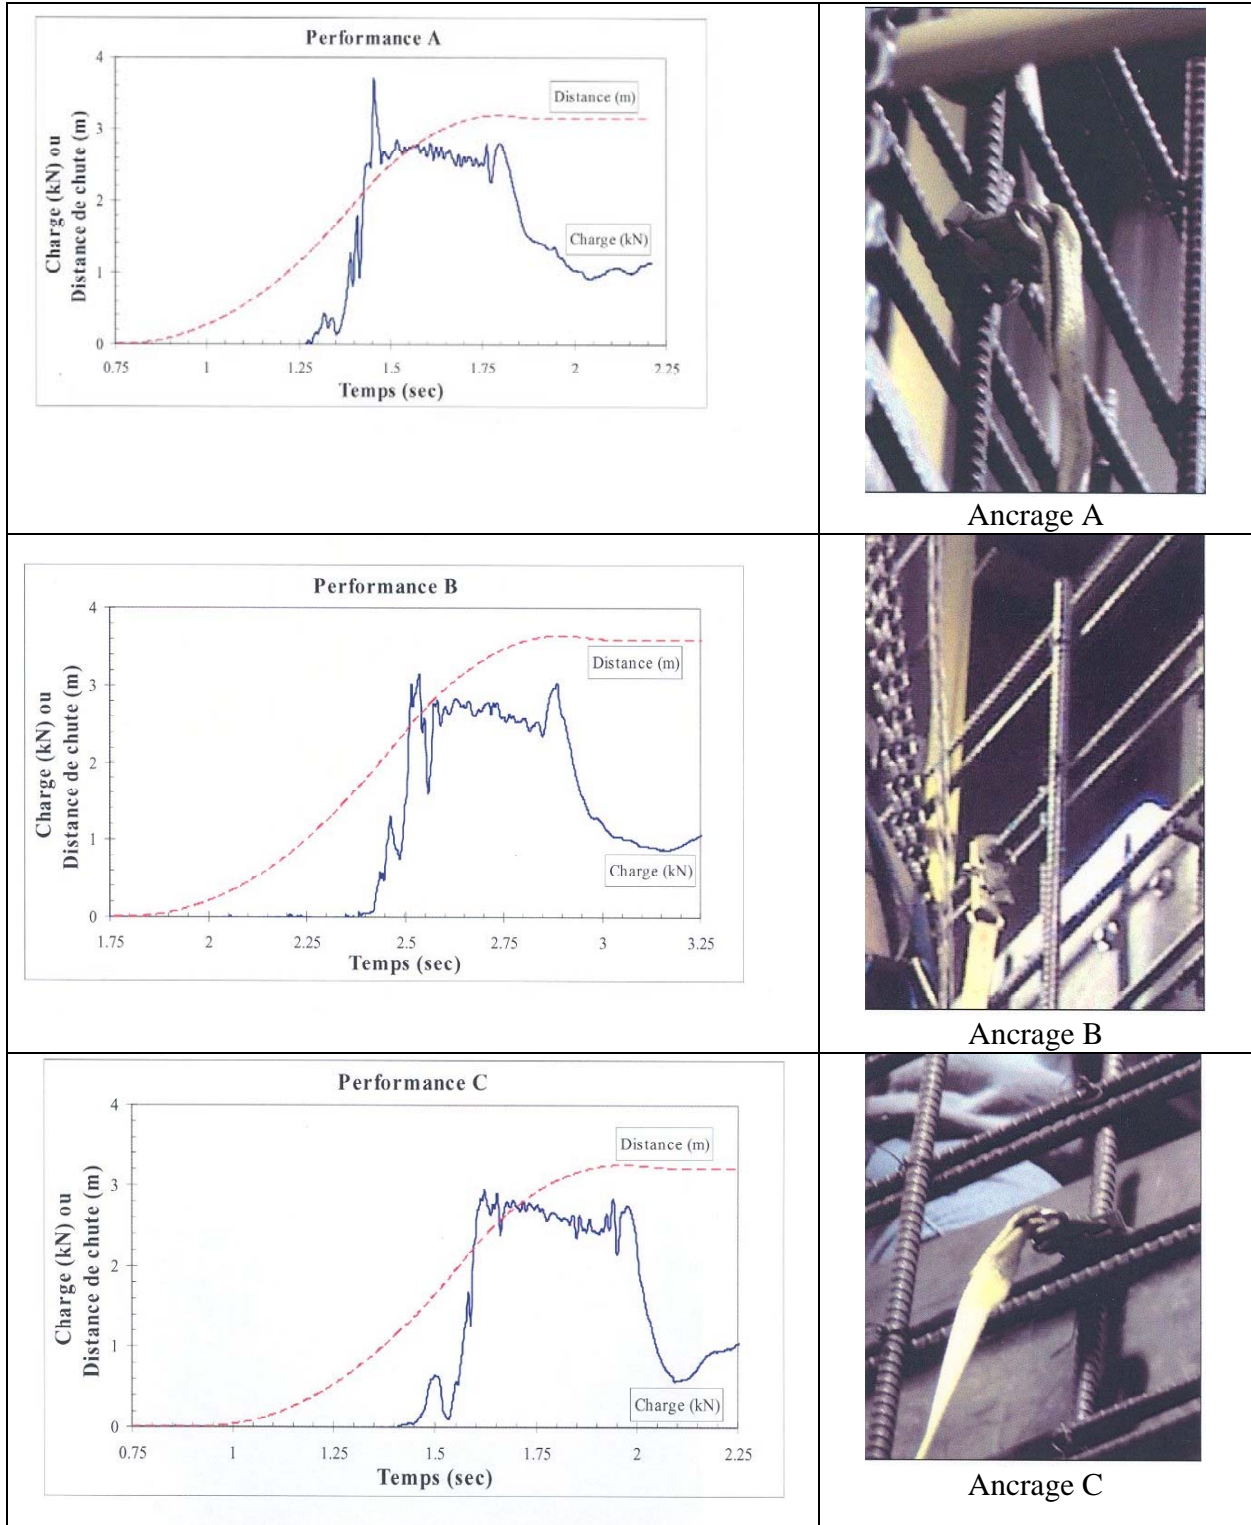
Figure 12 : Graphiques de la force et des déplacements enregistrés lors des essais de performance

Essais de performance – États limites d'utilisation			
Système d'arrêt de chute	Torse de bois, 100 kg Harnais de classe AP, Project 220, Sécurité Landry Longe et absorbeur d'énergie DBI Sala, EZ-Stop II, 05062704/1220048C		
<b>Numéro essai</b>	<b>Performance A</b>	<b>Performance B</b>	<b>Performance C</b>
Numéro du harnais	H160989	H160978	H160987
Point d'ancrage Orientation de la barre Position	Verticale Externe, Arrière	Horizontale Interne, Avant	Verticale Externe, Avant
Mesures manuelles pré-essais			
Longueur initiale de la longe	1524 mm	1535 mm	1550 mm
Niveau de référence	2255 mm	2170 mm	2025 mm
Niveau de largage	4155 mm	4215 mm	3825 mm
Hauteur de chute libre	<b>1900 mm</b>	<b>2045 mm</b>	<b>1800 mm</b>
Mesures manuelles post-essais			
Longueur finale de la longe	2400 mm	2405 mm	2580 mm
Glissement de l'ancrage	14 mm	152 mm	5 mm
Niveau final	1030 mm	620 mm	575 mm
Distance totale de chute	<b>3125 mm</b>	<b>3595 mm</b>	<b>3250 mm</b>

Mesures électroniques			
Force maximale d'arrêt $P_{max}$	<b>3.698 kN</b>	<b>3.149 kN</b>	<b>2.950 kN</b>
Distance parcourue à $P_{max}$	2260 mm	2610 mm	2365 mm
Distance maximale	3183 mm	3636 mm	3247 mm
Distance finale	3134 mm	3565 mm	3194 mm

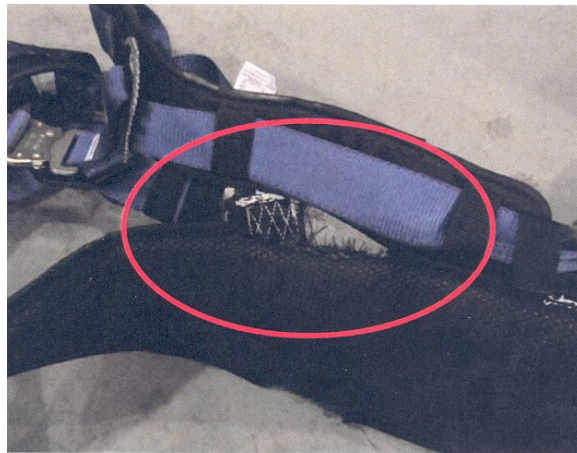
Dans l'ensemble des essais de performance, nous avons observé un arrachement partiel ou complet des sangles dorsales des harnais, par déchirure du support dorsal à la jonction des sangles (Figure 13). L'étude de cheminement des efforts au travers du harnais permettrait d'améliorer la conception dans cette zone. Plus particulièrement, lors de l'essai de performance à l'ancrage B, nous avons constaté après essai que la ceinture de cuir du harnais était mal installée (pas insérée dans la boucle d'acier), ce qui a causé l'arrachement complet des sangles dorsales (et non partiel, comme dans les autres cas).

**Figure 13 : Vue typique d'un arrachement des sangles au support dorsal du harnais**

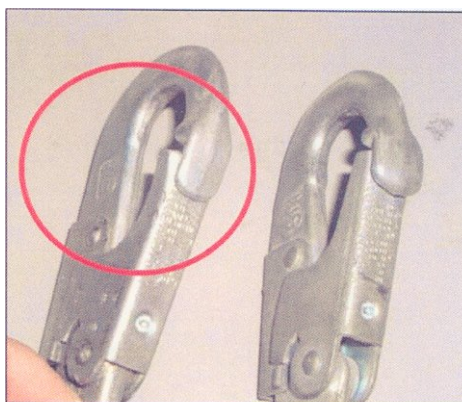
**Figure 19 : Déformation observée du mousqueton (essai de résistance A)**

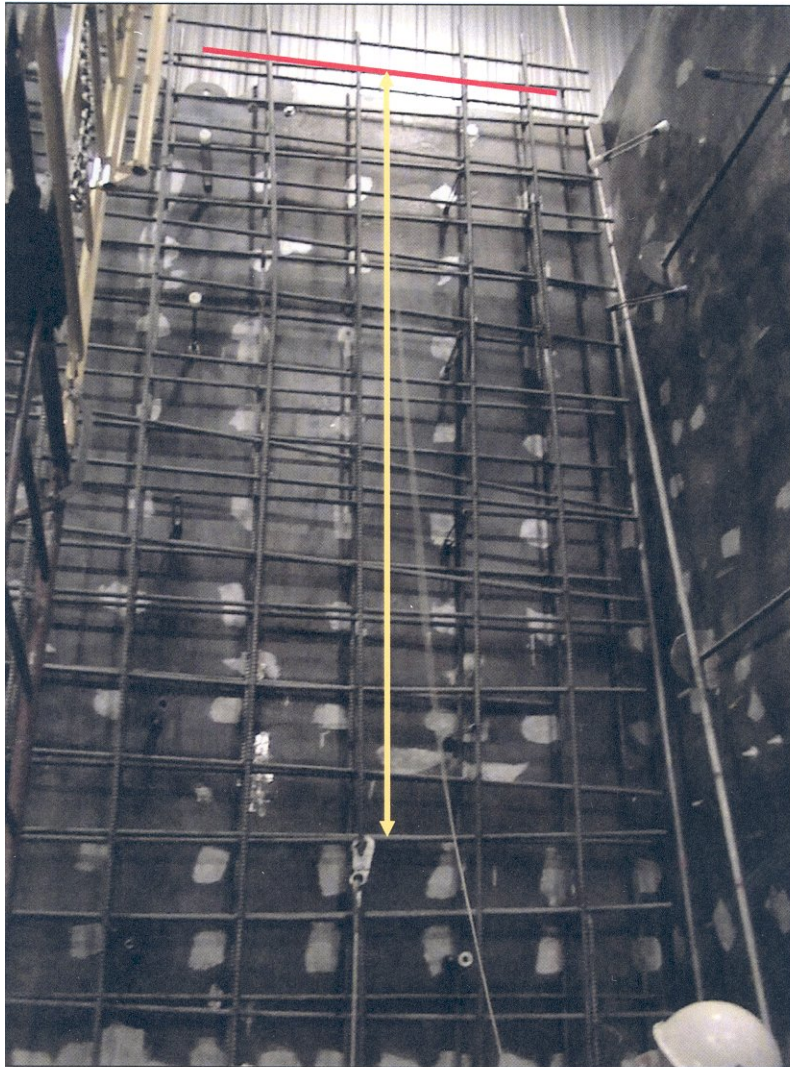
Lors de l'essai de résistance C, la masse a chuté jusqu'au sol en raison de la rupture des ligatures du mur de ferrailage, tout au long de la descente (voir Figure 21). La force maximale enregistrée était de 3,65 kN, ce qui est inférieure à 4 kN permis pour l'absorbeur d'énergie. Dans cette configuration, la descente d'un travailleur n'aurait donc pas été empêchée. Ce mode de rupture n'a pas été observé lors de l'essai de performance C en raison du coincement du mousqueton.

**Figure 21 : Chute complète de la masse d'essai lors de l'essai de résistance C**
