IL BUIO,..... ALL'IMPROVISO

a cura di Michele Montresor, Servizio PSAL della ASL di Mantova

Che cosa è successo

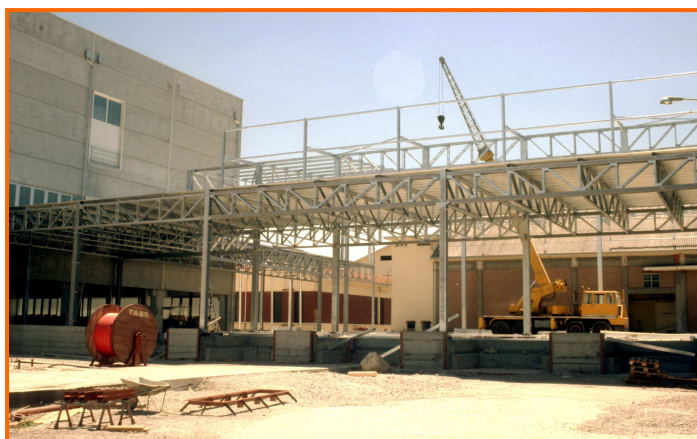
Costruzione cella di deposito prodotti lattiero caseari. Reggio Emilia - 1990

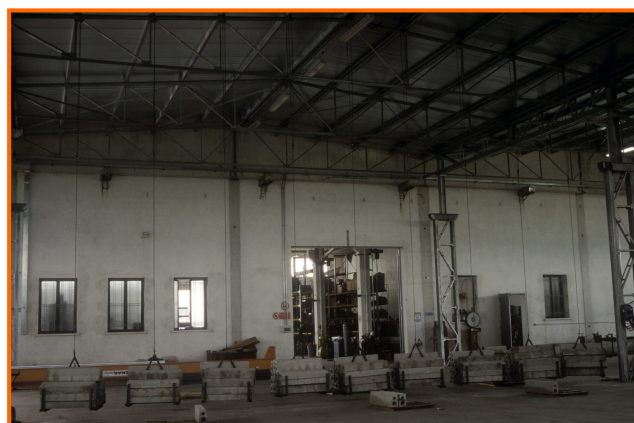
Prova di deformazione statica del tetto in acciaio di un capannone industriale. Pegognaga 1994

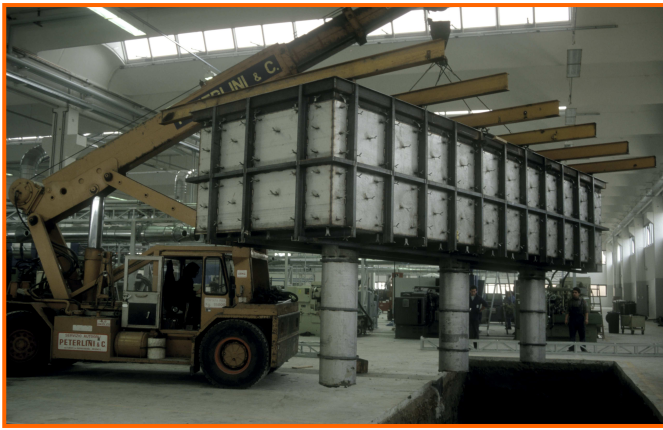
Costruzione e posa in opera di vasca in acciaio inox di base per macchina utensile a controllo numerico. Reggio Emilia 1996.

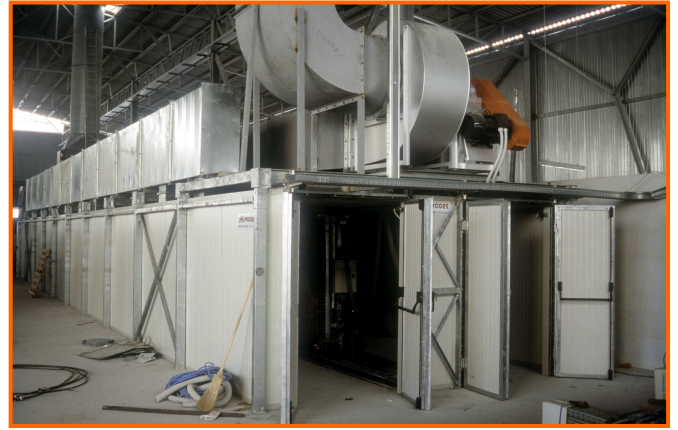
Costruzione e montaggio di tunnel di essiccazione di tegole in laterizio. Grosseto - 1996

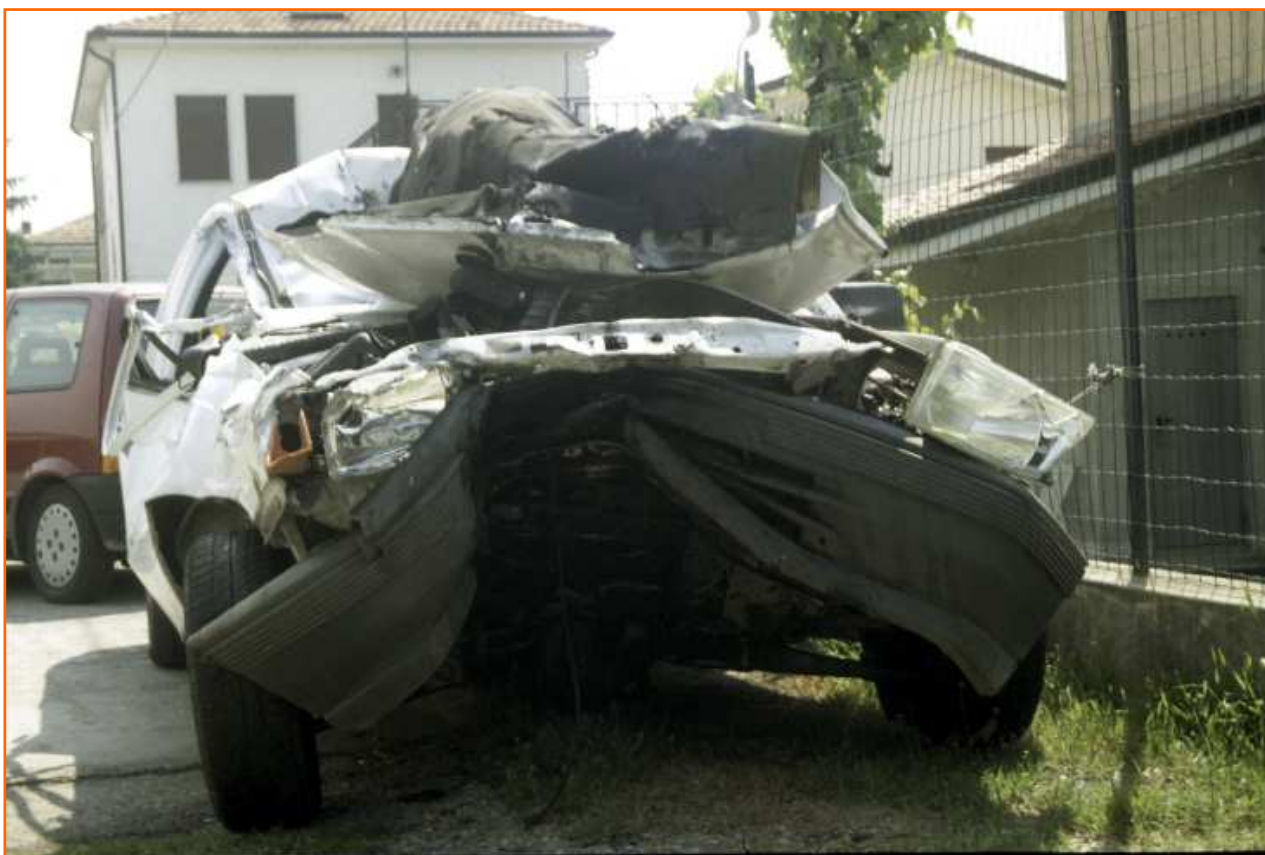
L'auto ha centrato in pieno le ruote gemellate del rimorchio e le lamiere vi si sono "agganciate" determinando così l'unione dei due mezzi che sono stati divisi solo con l'ausilio dei pompieri intervenuti sul posto poco dopo.

Per un puro caso fortuito l'auto ha centrato le ruote gemellate sinistre del Tir determinando così la salvezza di Alberto; è verosimile prevedere che se invece si fosse "infilata" nello spazio tra le coppie delle ruote, l'effetto decapitazione sarebbe stato inevitabile.

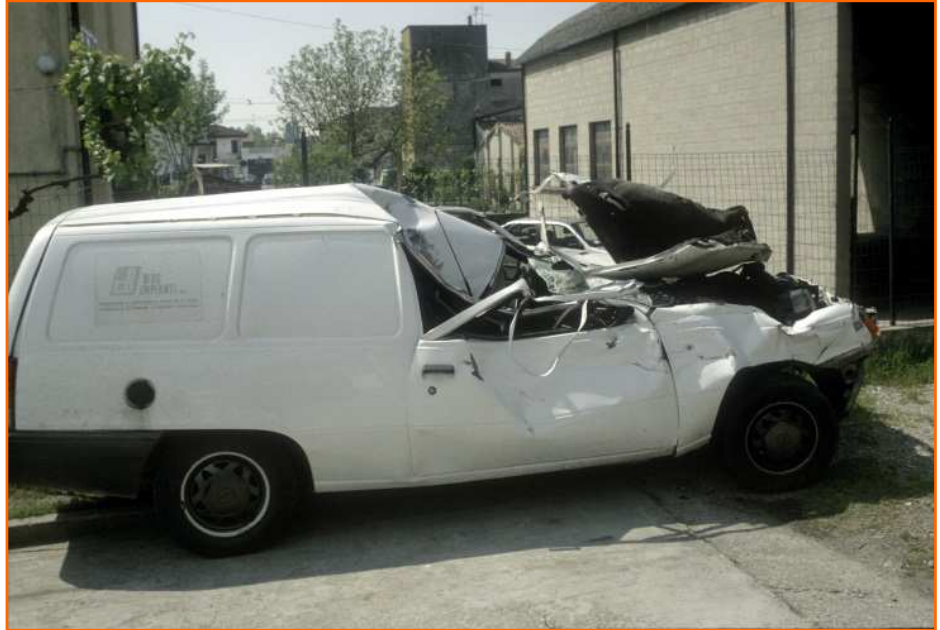
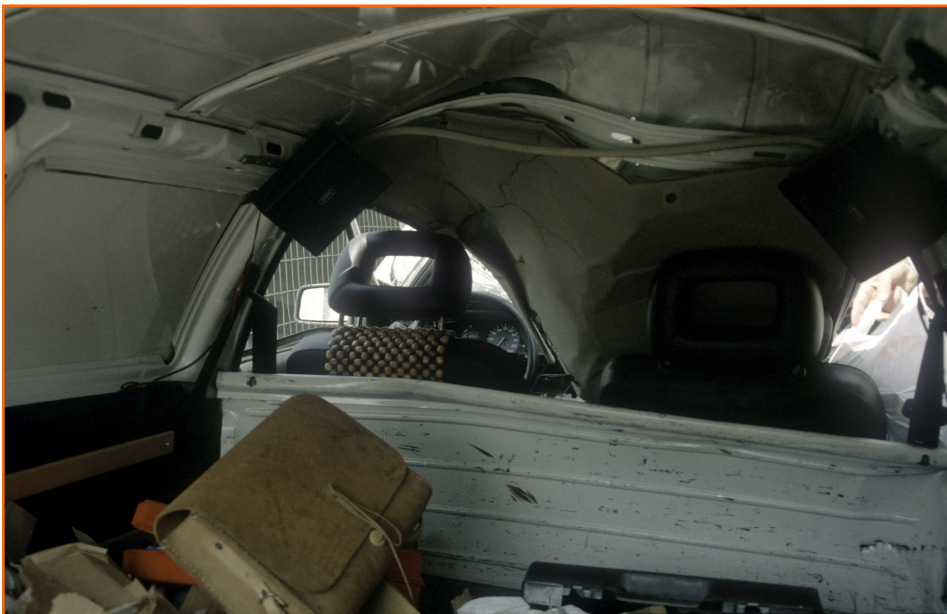
Comunque anche così la speranza di vita è rimasta appesa solamente all'uso delle cinture di sicurezza che, saggiamente, ha utilizzato. Se vi fosse stato un passeggero, la sua fine sarebbe stata certa.
