## NOTE STONATE

*A cura di: Graziella Zanoni, Flavia Borello del Servizio PSAL ATS Città Metropolitana di Milano*

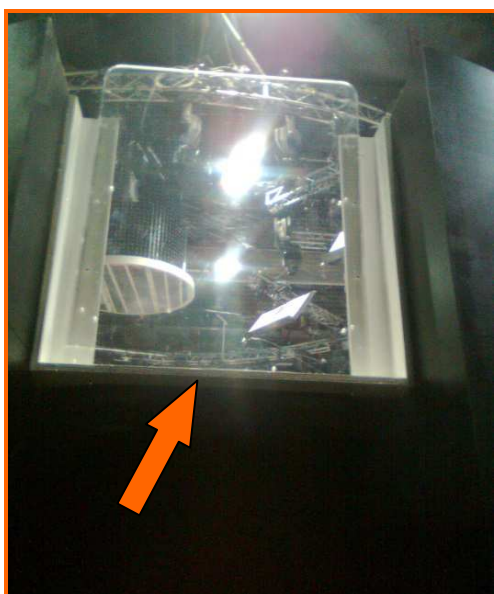
La caduta è inevitabile e Laura è inghiottita dal palcoscenico. **Un volo di quasi tre metri in una buca ... poi l'impatto col suolo, tra attrezzature di lavoro, scaffali e materiale elettrico.** Qualcuno assiste alla scena e accorre subito in suo aiuto. Bisogna chiamare l'ambulanza, il 118 arriva in breve tempo e trasporta Laura all'ospedale più vicino.

Figura 3: Apertura vista dal basso

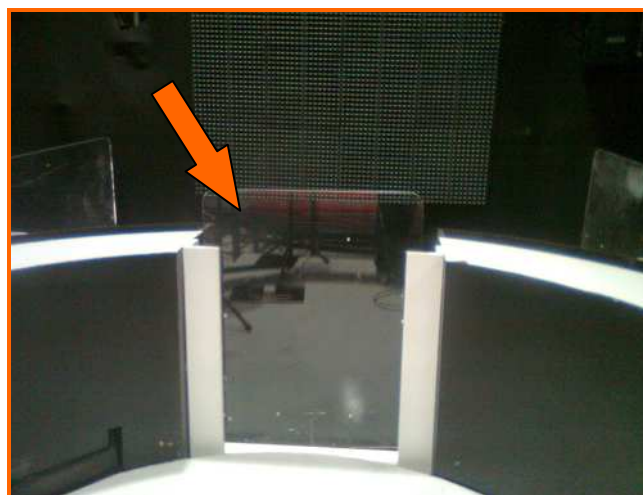
Figura 4: Apertura vista da quota + 2.13 metri

La dinamica dell'incidente parla da sola e i tecnici dell'ATS di Milano, a seguito di sopralluogo presso lo studio e dopo aver raccolto documentazioni e testimonianze, hanno dovuto accertare, con loro grande sconcerto, che la botola era priva di adeguate e complete protezioni contro i rischi da caduta dall'alto.

La storia raccontata avrebbe avuto un esito diverso, e quindi felice come in tutte le favole, se Laura fosse stata messa a conoscenza della presenza della buca, se avesse avuto il percorso sbarrato da una protezione, se responsabili e coordinatori avessero armonizzato le procedure di sicurezza previste dai vari Documenti di Valutazione dei Rischi, se la filosofia della sicurezza si fosse concretizzata in controlli mirati.
