DUE OPERAI CADONO DA UNA PIATTAFORMA AEREA

a cura di Marcello Libener, Servizio Pre. S.A.L. della Asl AL

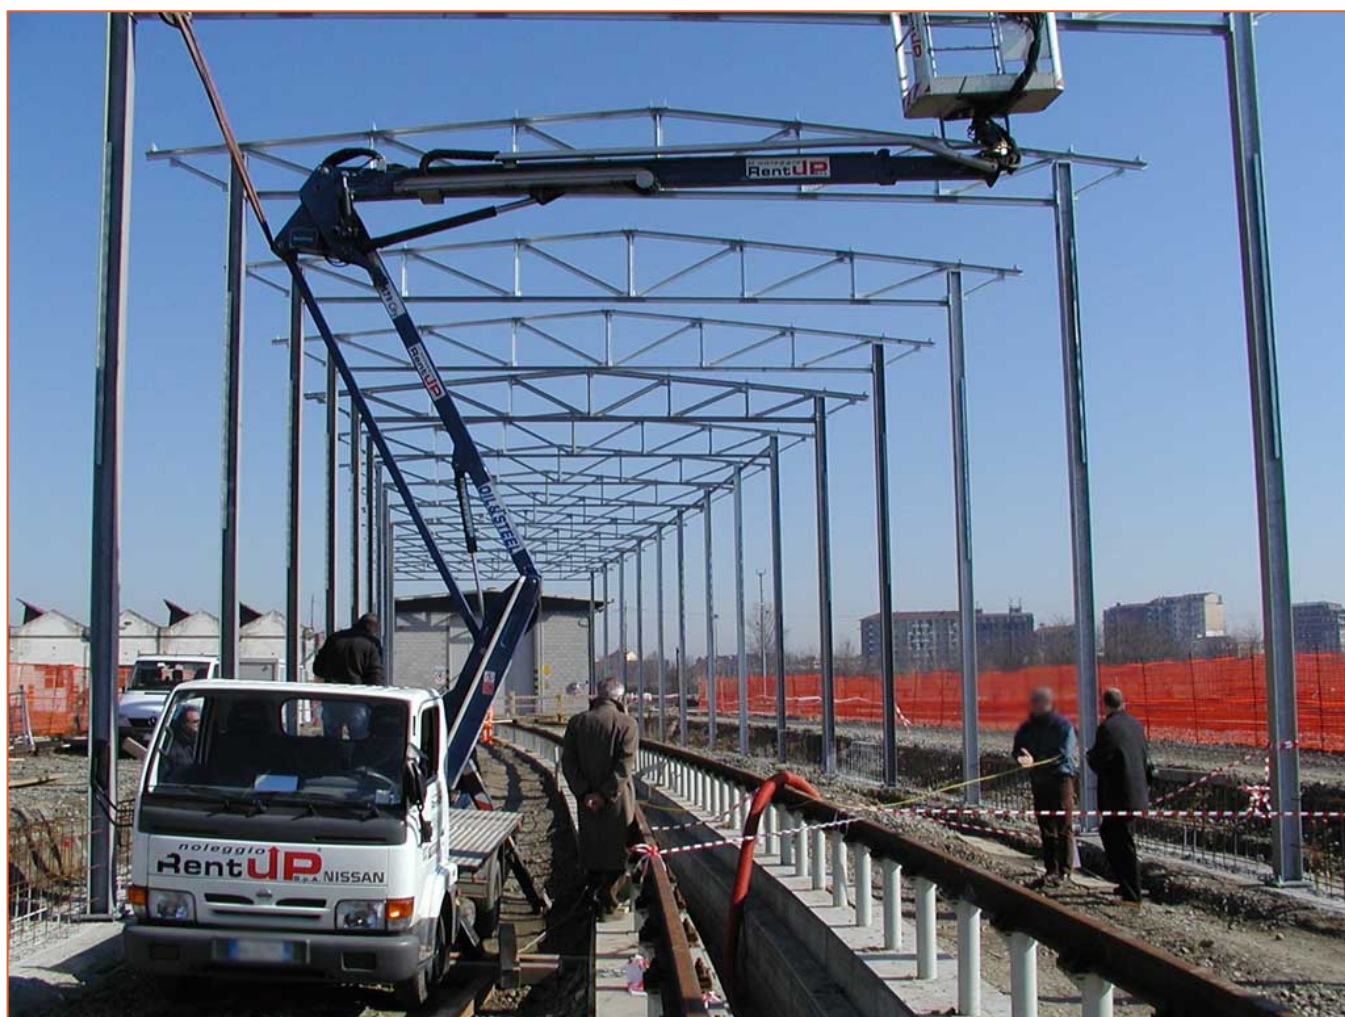
In particolare, il titolare e due operai di un'impresa metalmeccanica provvedevano a fissare con bulloni le **capriate in ferro** ai pilastri metallici già posizionati.
