GIOCO DI SPONDA ...

a cura di Laura Traversini, Francesco Leone, Antonino Nebbia Servizio S.Pre.S.A.L. - ASL VC

Che cosa è successo

Durante i lavori di manutenzione di un forno industriale, un operaio, utilizzando un trapano munito di miscelatore, ha ricevuto una scarica elettrica, che lo ha sbalzato verso una sega circolare usata da un collega che operava poco lontano. A seguito del contatto con la lama l'operaio ha subito la parziale amputazione dell'avambraccio sinistro.

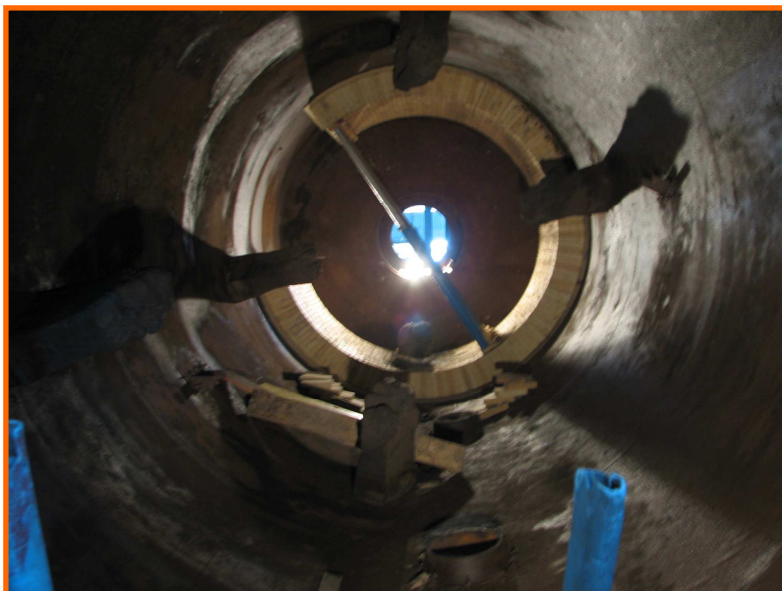
Alla ditta per cui lavorava Amid erano stati commissionati alcuni interventi di manutenzione. I lavori da effettuare consistevano nel rifacimento dello strato isolante, costituito da mattoni refrattari, all'interno del forno rotativo nel reparto fonderia. I lavori erano iniziati il giorno precedente l'infortunio.

Nella zona antistante l'apertura del forno erano stati posizionati i materiali necessari all'intervento (mattoni refrattari, materiali isolanti e materiali per l'adesione/fissazione dei mattoni) e una sega circolare per il taglio della "carta isolante" (dello spessore di mm. 10). In quest'area lavoravano tre persone: Jamil che aveva il compito di passare i mattoni refrattari ai colleghi che lavoravano dentro il forno, Aurel che usava la sega circolare per tagliare i pannelli di "carta isolante" e Amid che doveva impastare la malta in un contenitore mediante un trapano con attrezzo miscelatore.

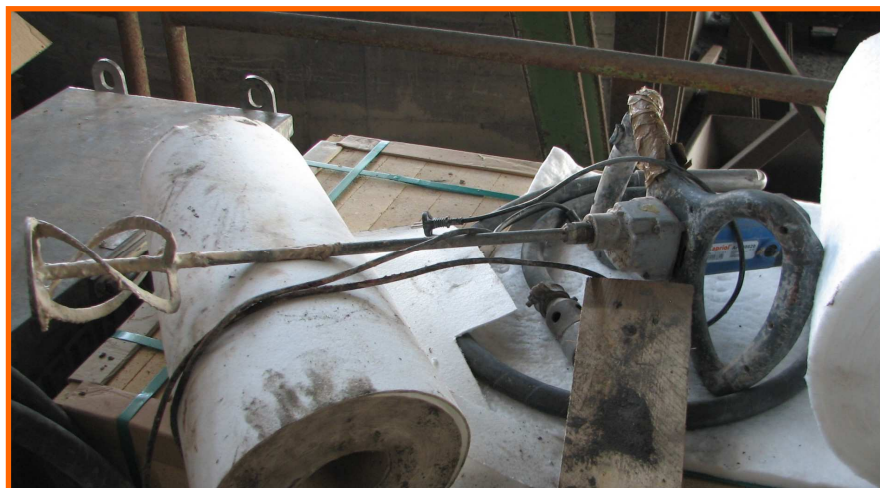
Non avendo chiara la dinamica e non essendo riusciti ad avere la versione dell'infortunato, che nel frattempo era stato trasportato con elisoccorso al C.T.O. di Torino, si è ritenuto opportuno procedere al sequestro del trapano munito dell'attrezzo miscelatore.

L'impugnatura del trapano che stava usando l'infortunato era deteriorata e riparata in modo approssimativo con nastro adesivo "da pacchi".

- il materiale e le attrezzature deteriorate non devono essere utilizzate e ancor meno riparate in modo empirico pensando di avere un risparmio;
- il Piano Operativo di Sicurezza non è un esercizio di bella scrittura da produrre quando interviene l'Organo di Vigilanza, ma una traccia concreta per il lavoro di tutti i giorni (come la check list per un pilota di aereo prima di ogni decollo ...);
- il datore di lavoro, specialmente se è anche capocantiere, non può prescindere dalle verifiche previste e non deve consentire nessun tipo di attività se non ci sono i requisiti di sicurezza.

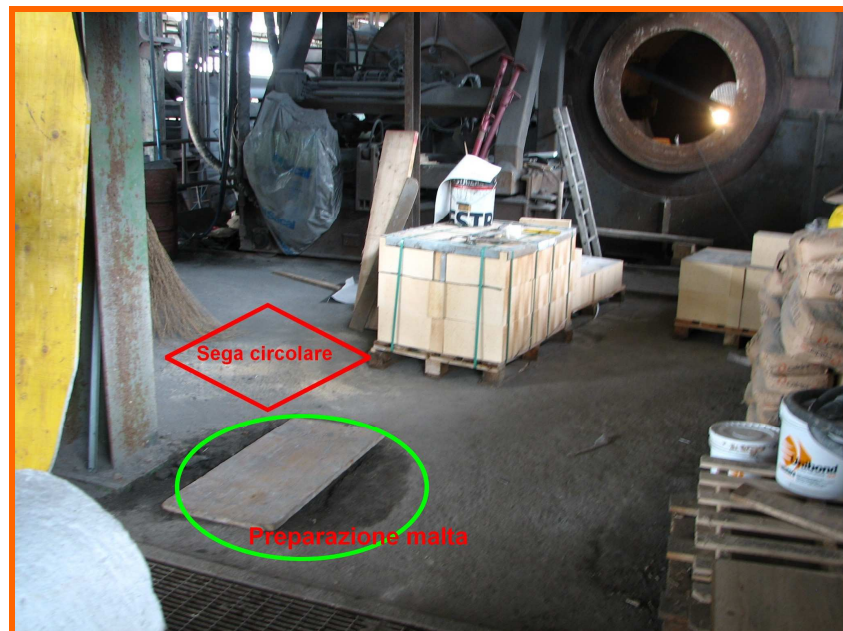
- ⤴ attività diverse venivano svolte contemporaneamente in uno spazio limitato, ma non delimitato e ingombro di vari materiali
- ⤴ le attrezzature usate erano deteriorate (trapano con miscelatore) o utilizzate senza le dovute precauzioni (spazio intorno alla sega circolare e cuffia di protezione della lama)
- ⤴ l'impianto elettrico era inadeguato alle condizioni d'uso (collegamento volante senza trasformatore di isolamento in presenza di acqua)
- ⤴ i guanti usati da Amid presentavano segni di bruciatura e non erano adatti ad isolare dalle scariche elettriche.

Fortunatamente durante il primo intervento era stato fatto un rilievo fotografico dell'ambiente e delle attrezzature coinvolte appena dopo l'infortunio, perché nei giorni successivi la scena è stata ampiamente “bonificata”
