## POCO TEMPO... TROPPIA FRETTA

a cura di Laura Traversini, Antonino Nebbia Servizio Pre.S.A.L. della Asl VC

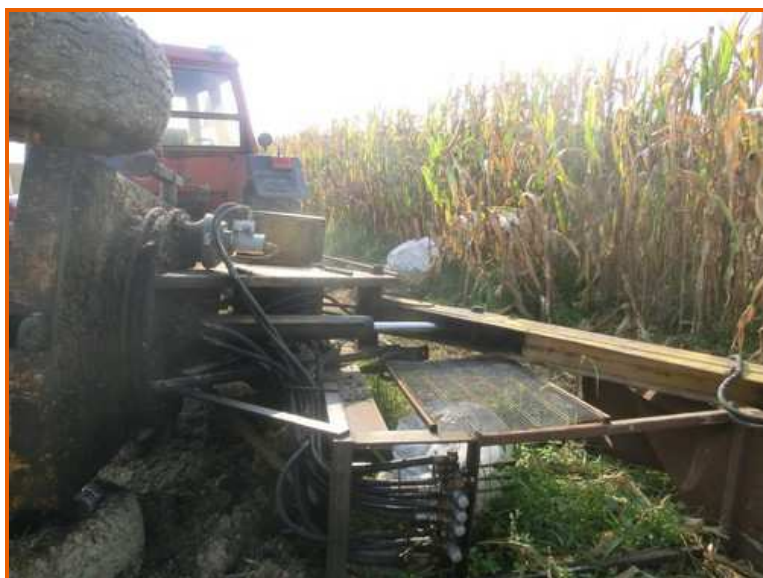
L'attrezzatura, chiamata comunemente “macchina carica letame”, è in effetti un “caricatore posteriore trainato” che non può muoversi né lavorare autonomamente. È usato principalmente per il carico e il trasporto del letame, ma nella aziende agricole è utilizzato anche per il sollevamento e lo spostamento di altro materiale.

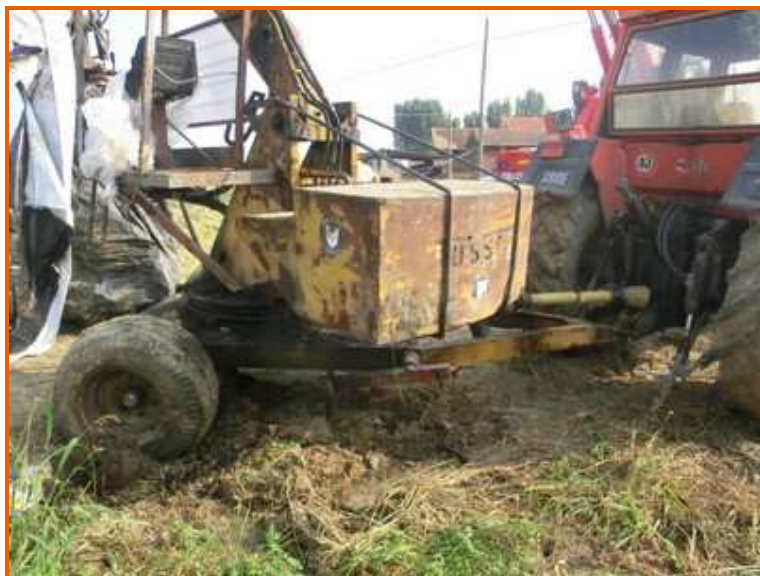
Il modello in questione è montato su due ruote gommate ed è dotato di comando idraulico azionato dalla presa di potenza di un trattore; è costituito da un telaio con attacco per il traino e una piattaforma sulla quale è sistemata la sovrastruttura ruotante che comprende la gru a braccio, la cabina di comando con tettuccio e la zavorra per bilanciare i movimenti del braccio sollevatore.

Il mezzo era stato acquistato una decina di anni prima già usato e il posto di manovra della cabina di comando non era dotato di cinture di sicurezza.
