INAIL
Quaderni di ricerca

Analisi delle cause di rottura di materiali metallici: esempi di applicazione

numero 9 – febbraio 2016

Sommario – In questo quaderno di ricerca vengono presentati i risultati ottenuti da un insieme di studi, condotti presso il Laboratorio V Tecnologie Diagnostiche per la Sicurezza del DIT, volti ad accertare le cause che hanno portato alla rottura improvvisa di parti strutturali di componenti di impianto realizzate in lega metallica. In particolare viene presentata la metodologia delle indagini di laboratorio adottate per compiere tali studi (comunemente noti come *failure analysis*) ed alcuni esempi applicativi. Sono illustrati i principi delle prove tecnologiche utilizzate per la comprensione dei fenomeni relativi alle rotture improvvise e viene fornita una chiave di lettura relativamente agli esiti di tali prove. Sono poi riportati alcuni esempi di particolare interesse, le cosiddette *case histories*, relativi a fenomeni di danneggiamento e/o rottura improvvisa poco noti in letteratura. L'importanza che riveste questa tipologia di indagini per la sicurezza, l'affidabilità e la *performance* di impianti industriali è ben nota e documentata. Un qualsi

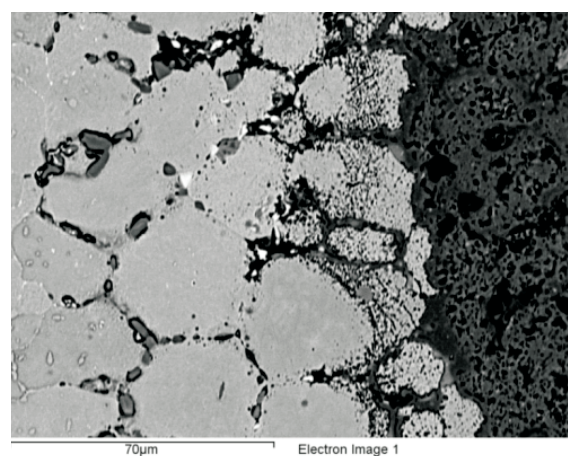
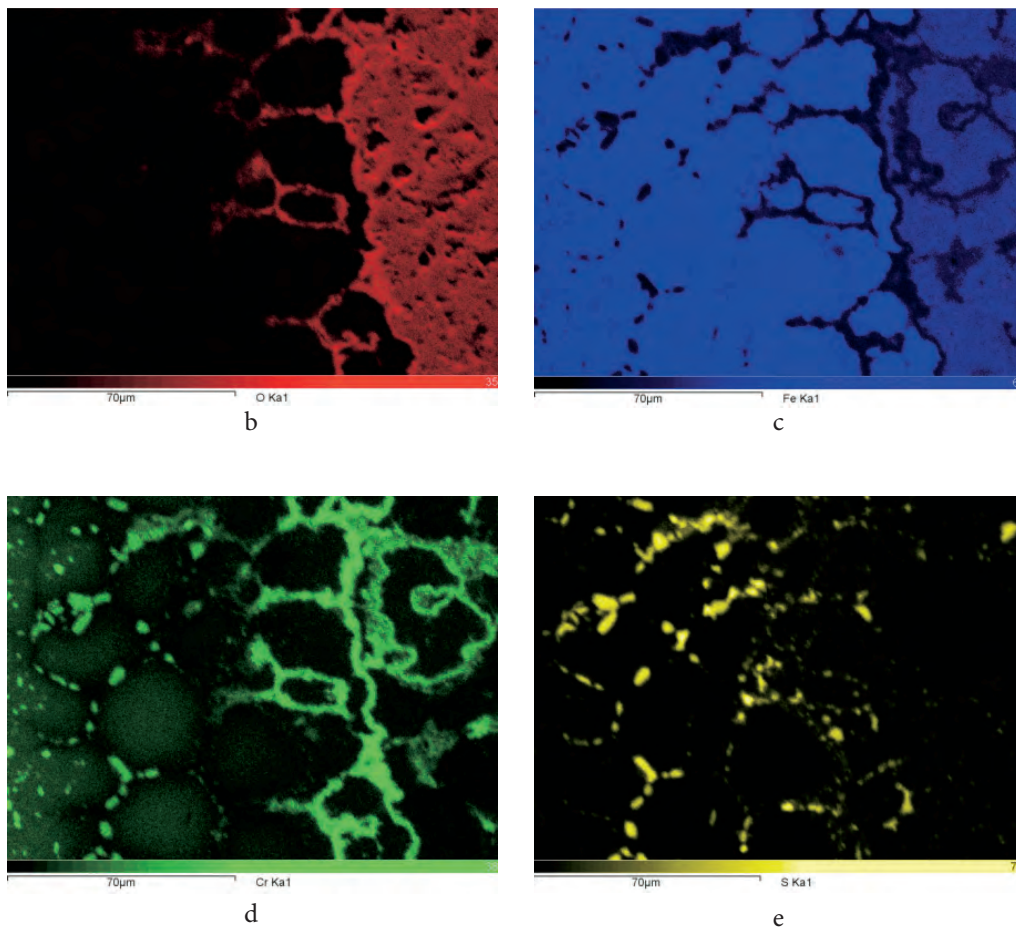
Un altro esempio di analisi con microsonda EDX è costituito dalla mappa di distribuzione degli elementi sulla superficie interna di una tubazione di un acciaio martensitico ad alto Cr gr. T9 affetta da corrosione. La mappa ottenuta (figura 8) mette in luce la distribuzione dello S e quindi consente di identificare il fenomeno corrosivo come una corrosione da solfuri [Alvino-013].

Figura 8. Mappature EDX di alcuni elementi significativi presenti sulla superficie interna di un acciaio T9 interessato da corrosione. (a) micrografia SEM; (b) distribuzione di O; (c) distribuzione di Fe; (d) distribuzione di Cr; (e) distribuzione di S. Più intensa è la colorazione, maggiore è la concentrazione dell'elemento

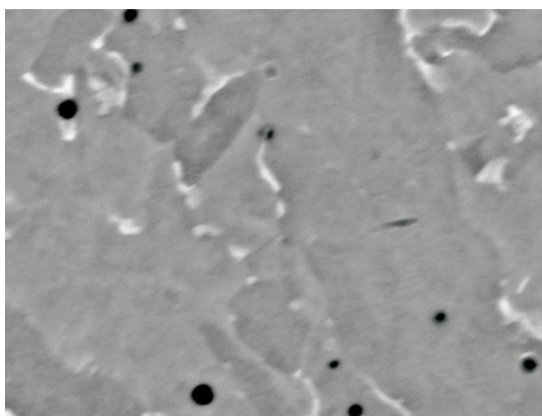
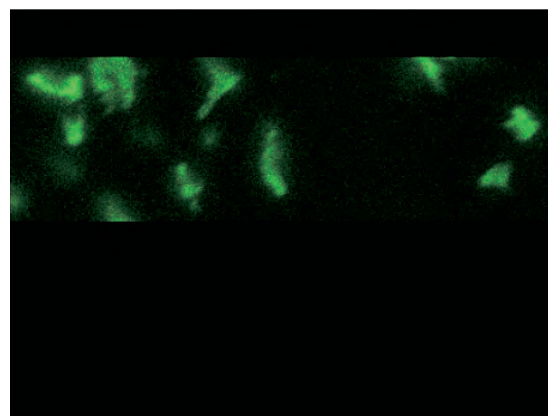
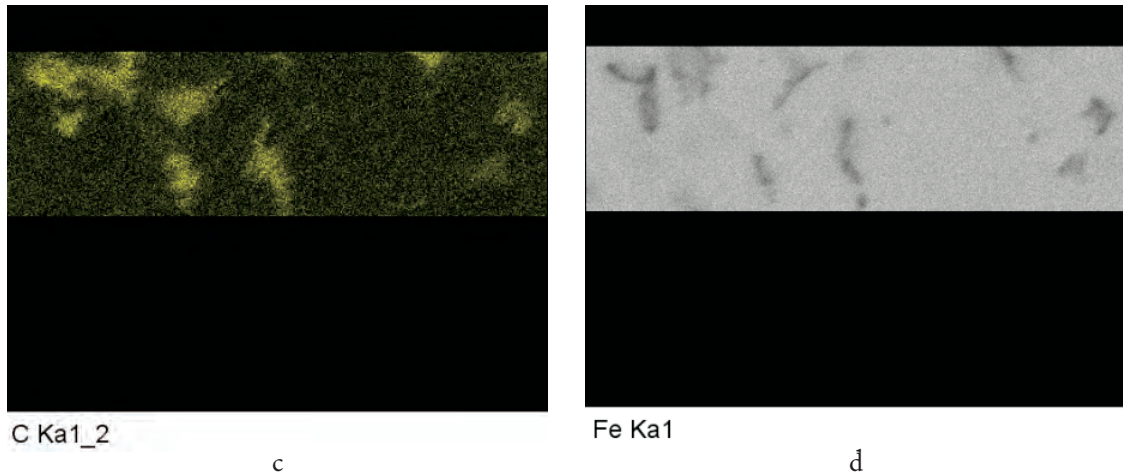
Una mappa EDX della distribuzione degli elementi in un acciaio ASTM A 335 grado 22, facente parte di un collettore SH2 esercito per 110.000 ore alla temperatura di 540°C, evidenzia invece (figura 9) la presenza nella matrice di carburi ricchi di Mo (M_6C). La presenza di tali carburi viene considerata da molti autori come un chiaro indice di degrado microstrutturale dovuto al prolungato servizio.

Figura 9. Mappa EDX della distribuzione degli elementi in un acciaio ASTM A335 gr. 22 esercito per 110.000 ore alla temperatura di 540°C. (a) micrografia SEM; (b) distribuzione di Mo; (c) distribuzione di C; (d) distribuzione di Fe. Più intensa è la colorazione, maggiore è la concentrazione dell'elemento

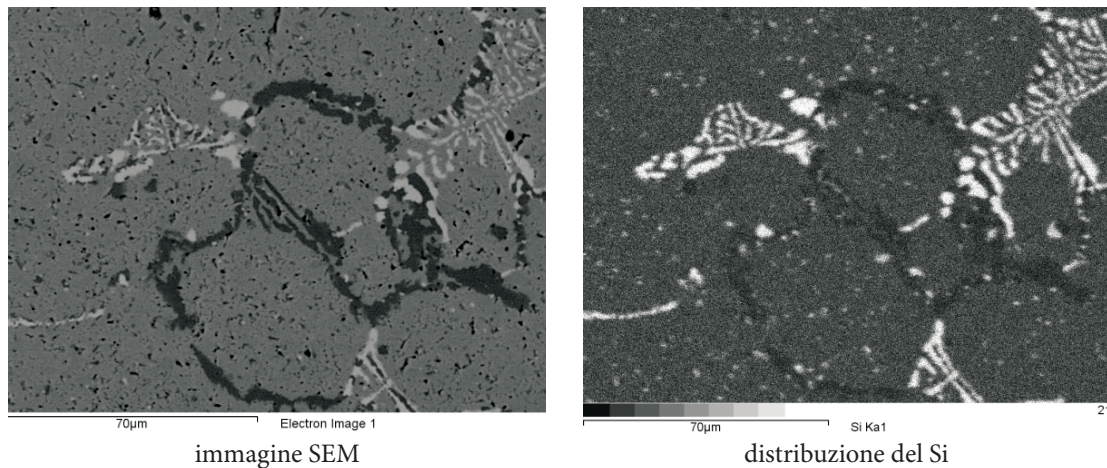
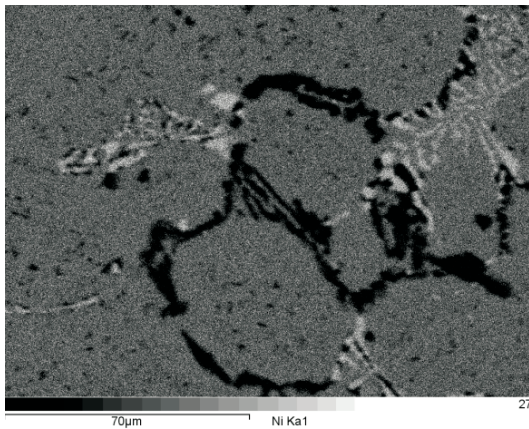
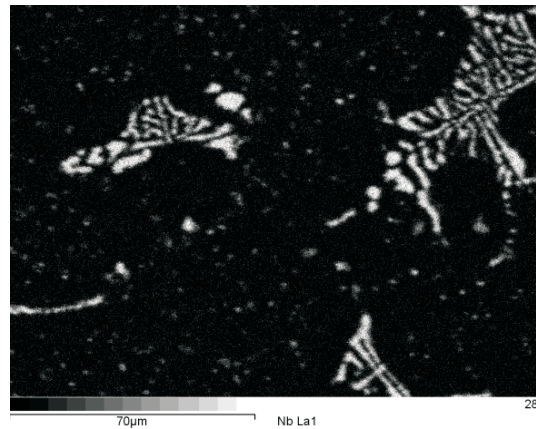
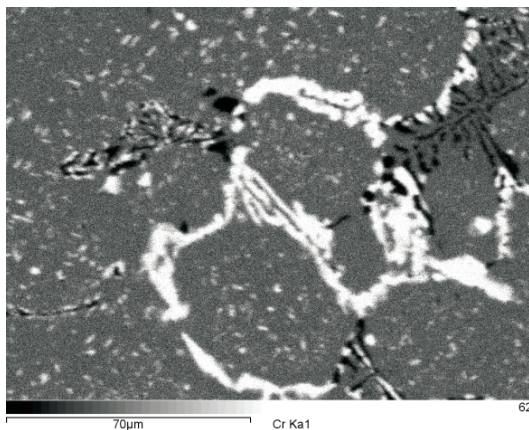
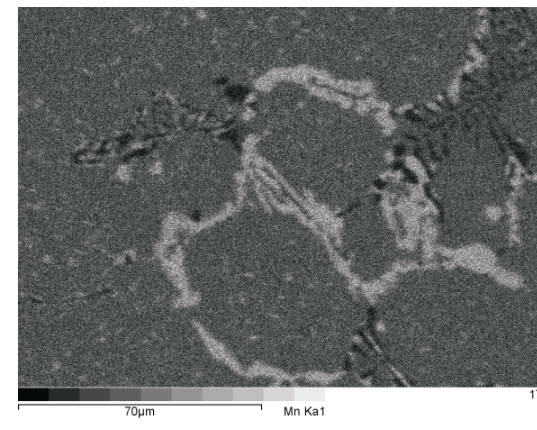
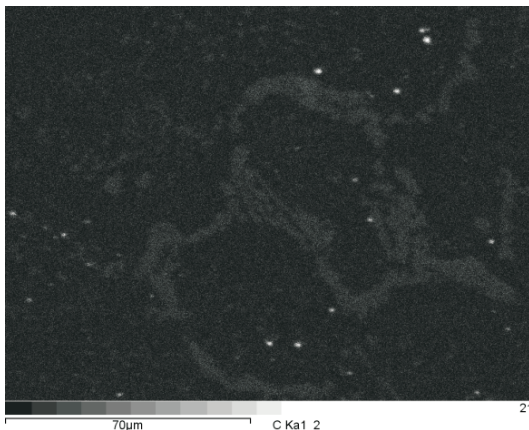
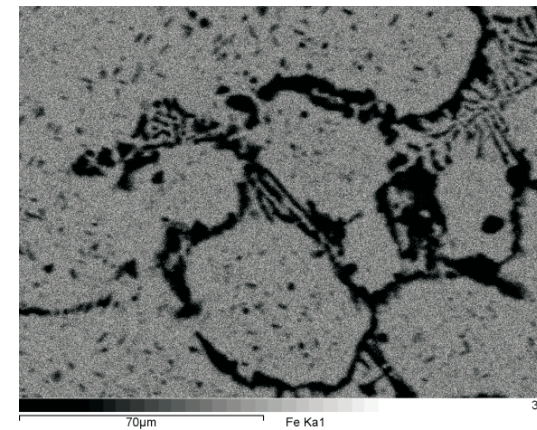
Un altro esempio di evoluzione microstrutturale caratterizzata con l'esame EDX è rappresentato in figura 10: un tubo in acciaio austenitico ASTM A297 grado HP presenta una particolare distribuzione di alcuni elementi di lega nelle seconde fasi che attesta il lungo periodo di esercizio (circa 90000 ore) ad elevata temperatura ($\approx 900^{\circ}\text{C}$): nel dettaglio, gli originari carburi di niobio si sono accresciuti nelle dimensioni e si sono trasformati in particelle di G-phase, un intermetallico a base di nichel, niobio e silicio; anche i carburi di cromo inizialmente presenti nella matrice sono cresciuti in dimensioni, arricchendosi inoltre di altri elementi metallici; altri carburi secondari sono infine comparsi all'interno della matrice austenitica [Alvino_2-014].

Figura 10. Mappa EDX degli elementi di un campione di acciaio ASTM A297 grado HP proveniente da tubazione esercita per oltre 90000 ore. Le intensità seguono una scala di grigi: nero = non presente; bianco = massima concentrazione relativa

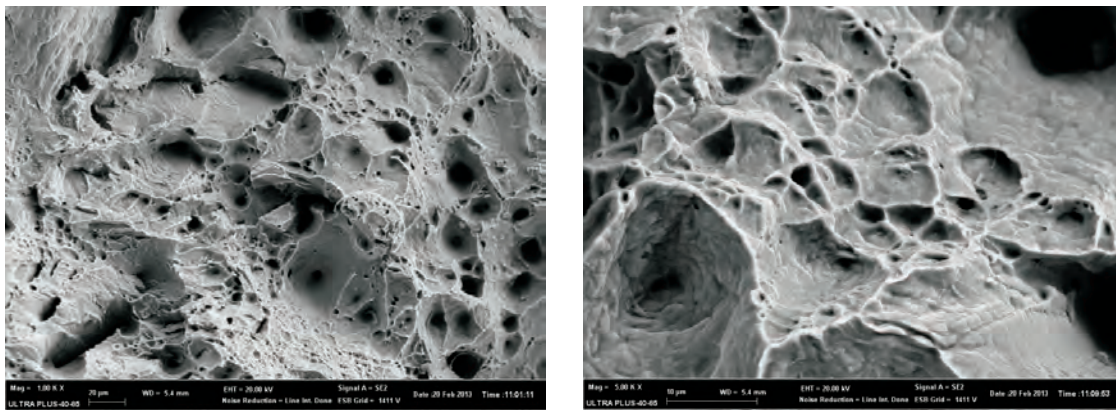
Nella figura 20 sono riportate alcune micrografie relative alla zona fibrosa di innesco della rottura duttile di un provino in acciaio duplex F55, in cui si osservano delle caratteristiche microbuche.

Figura 20. Analisi della superficie di frattura della zona fibrosa di un provino in acciaio duplex F55

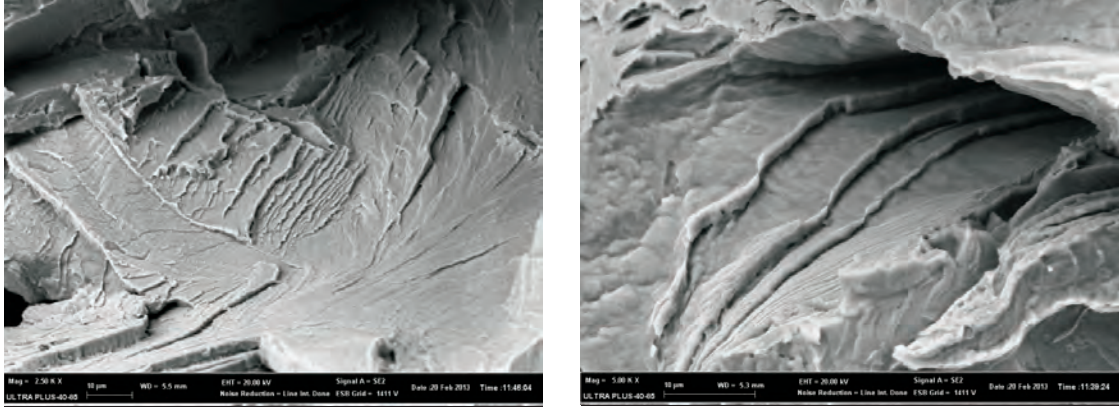
Nella figura 21 sono riportate alcune micrografie, relative all’esame della frattura di un provino in acciaio duplex F55, in cui si osserva chiaramente la morfologia a fiumi e gradini di un’area interessata da rottura di schianto.

Figura 21. Analisi della superficie di frattura della zona finale di schianto di un provino in acciaio duplex F55

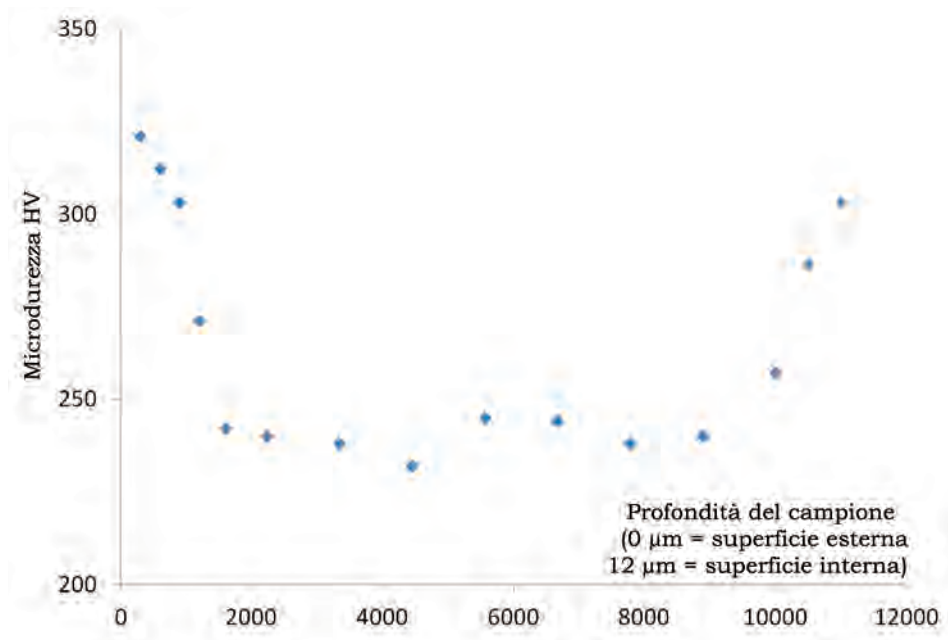
Un ulteriore vantaggio dei test di microdurezza è che consentono di valutare il cambiamento della durezza del materiale in funzione di trattamenti superficiali quali carbocementazione, nitrurazione o danneggiamenti localizzati quali carburizzazione, decarburazione ed ossidazione. Un esempio di ciò è illustrato in figura 25, dove è riportato il profilo di microdurezza effettuato su un campione proveniente da una tubazione in acciaio ASTM A 213 gr. 91 interessata da fenomeni di carburizzazione sulla superficie esterna ed interna (per la microstruttura delle zone danneggiate si veda la figura 22). Un considerevole incremento della microdurezza Vickers è ben osservabile a ridosso di tali superfici [Tonti-015].

Figura 25. Profilo di microdurezza Vickers su un acciaio gr. 91 interessato da fenomeni di carburazione superficiale

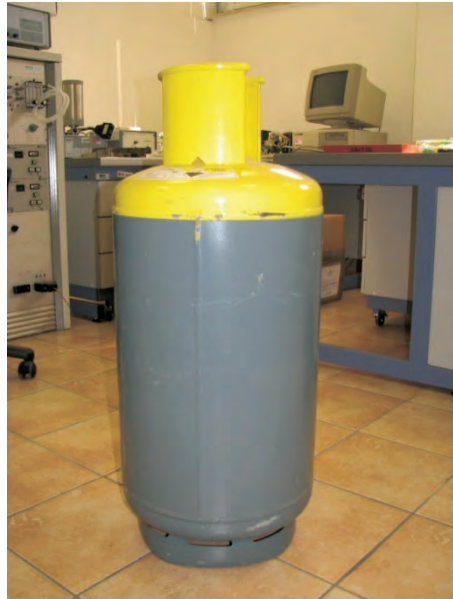
Allo scopo di determinare le cause della rottura sono state condotte indagini metallografiche in microscopia ottica ed elettronica, prove chimiche e meccaniche sui tre reperti [UNI 10025_1-005] [UNI 10025_2-005] ritrovati sul luogo dell'incidente e su un bidone di riferimento, visibile in figura 27, appartenente allo stesso lotto di fabbricazione e collaudo di quello esploso.

Figura 27. Il bidone utilizzato come riferimento, del tutto identico a quello esploso

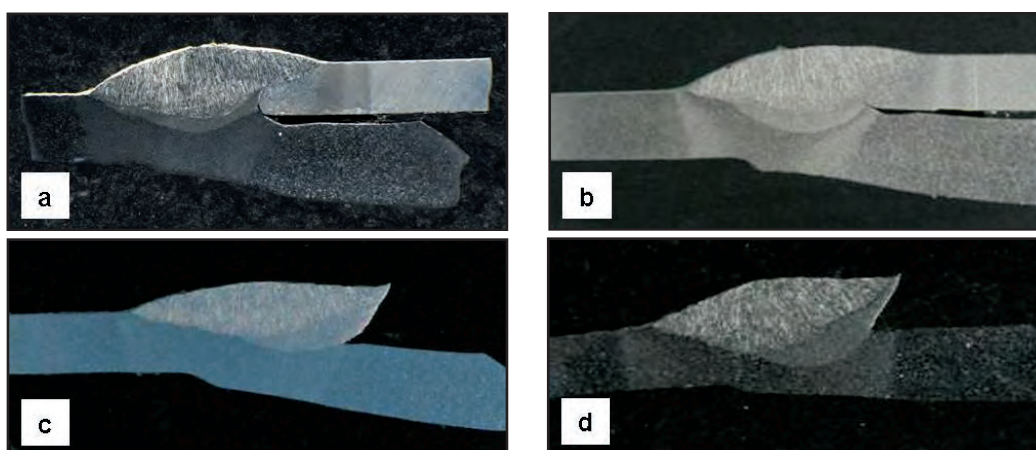
L'esame macrografico condotto sul bidone esploso ha messo in evidenza la stessa mancata penetrazione della zona fusa e una linea di frattura tale da far supporre che l'innesco sia partito da una fessurazione analoga a quella riscontrata sulla saldatura del bidone di riferimento (Figura 29).

Figura 29. Saldature circonferenziali. Bidone di riferimento: corpo cilindrico/calotta (a) e corpo cilindrico/fondo (b). Bidone esploso: corpo cilindrico/calotta (c) e corpo cilindrico/fondo (d)

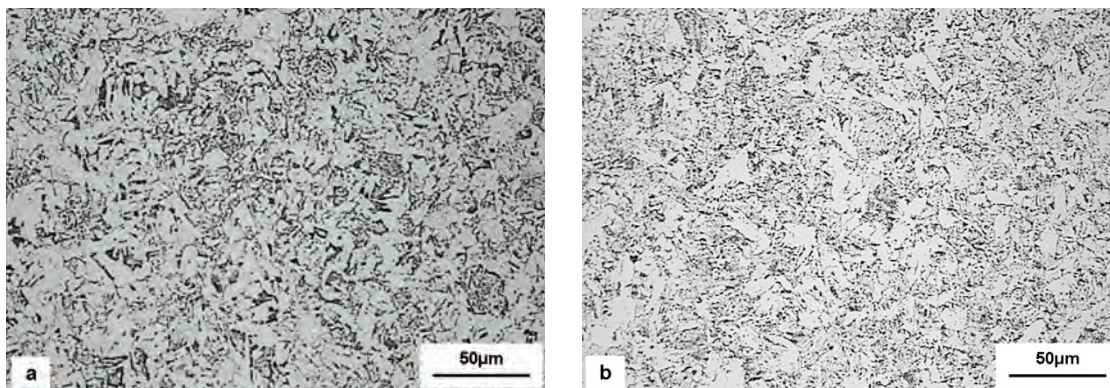
L'esame microstrutturale in microscopia ottica del corpo cilindrico del bidone esploso e del bidone di riferimento evidenzia una struttura di tipo ferrite/perlite senza particolari anomalie [ASM 9-004]. A ridosso della frattura longitudinale del corpo cilindrico del bidone esploso appaiono più numerose ed evidenti, rispetto al corpo centrale dello stesso, delle inclusioni non metalliche di forma fusolare organizzate in *clusters* e sono presenti anche delle microcricche. Il profilo della frattura appare non lineare, ricco di strappi e con una struttura sfilacciata non compatibile con una rottura di tipo fragile. In figura 30 sono riportate le micrografie che illustrano i dettagli microstrutturali del materiale esaminato.

Figura 30. Micrografie LOM. (a) riferimento: corpo centrale del corpo cilindrico; (b) bidone esploso, corpo centrale del corpo cilindrico; (c), bidone esploso, corpo cilindrico a ridosso della frattura longitudinale; (d) bidone esploso, particolare delle inclusioni e microcricche

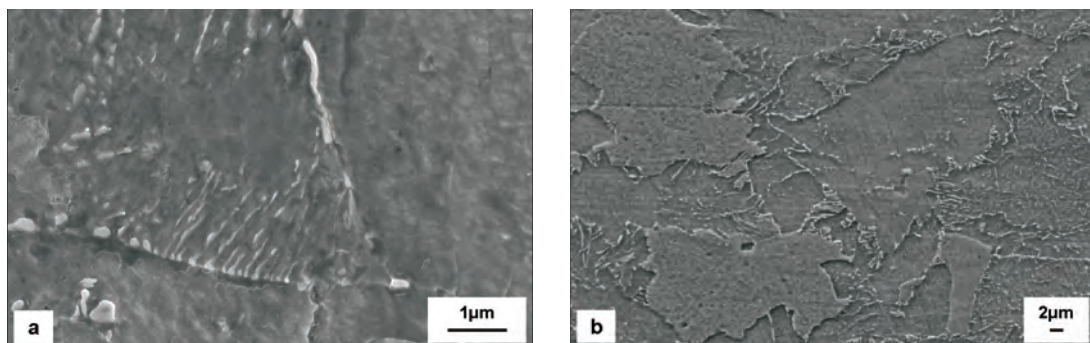
In linea generale le micrografie SEM eseguite sul materiale del bidone di riferimento e di quello esploso mostrano la presenza delle fasi ferrite/perlite/cementite (matrice ferritica, con isole di perlite, inclusioni e dispersione di cementite) tipicamente rilevabili negli acciai a basso contenuto di carbonio (Figura 33).

Figura 33. Micrografie SEM. Corpo cilindrico del bidone di riferimento (a) e del bidone esploso (b)

Le microstrutture del bidone di riferimento e del bidone esploso sono equivalenti e non rilevano particolari anomalie.

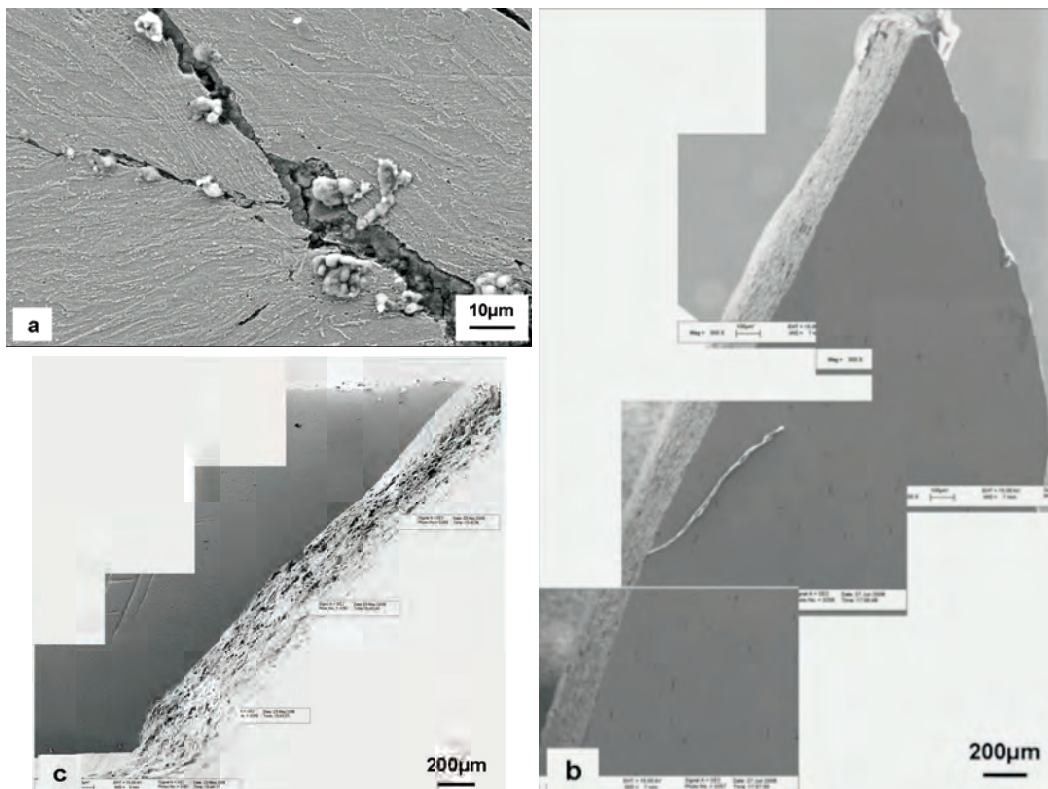
La figura 34 mostra alcune micrografie SEM sulle aree fratturate.

Figura 34. Micrografie SEM. Bidone esploso: (a) presenza di microcricche e deformazione plastica del materiale in prossimità della zona di frattura; (b) panoramica zona di frattura con riduzione della sezione e presenza di vuoti/inclusioni; (c) panoramica zona di frattura corpo cilindrico/calotta senza riduzione della sezione

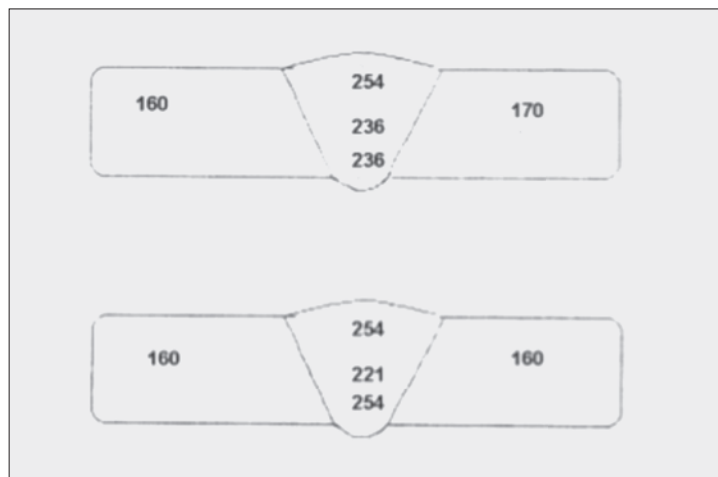
Le prove di durezza HV₁₀ eseguite sulla saldatura del corpo cilindrico del bidone di riferimento hanno dato esito positivo (Figura 35).

Figura 35. Prove di durezza HV₁₀ sulla saldatura del corpo cilindrico del bidone di riferimento

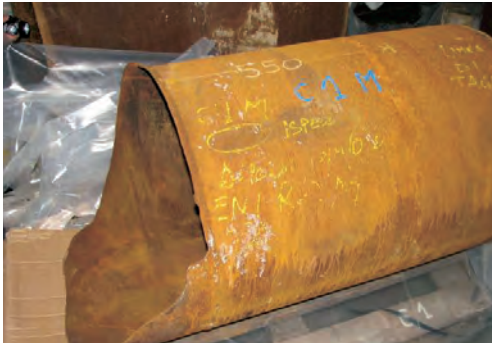
primo punto di rottura: monte

Figura 37. Panoramica dei reperti e dello spezzone di riferimento

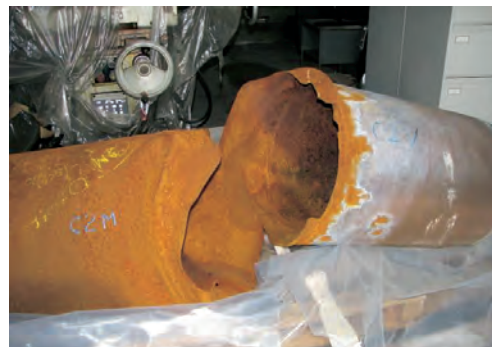
secondo punto di rottura

Nessuna significativa riduzione è stata invece osservata nei reperti provenienti dal secondo punto di rottura. È stato osservato, comunque, che in questo caso il tubo a valle presenta valori dello spessore di gran lunga superiori rispetto al riferimento (14,3mm-15,4 mm), mentre quello a monte non presenta differenze sostanziali.

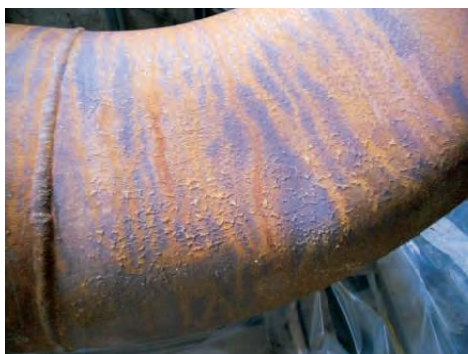
Una serie di immagini rappresentative dell'esame visivo e macro è riportata in figura 38. Tutti i reperti esaminati presentano chiare evidenze di fenomeni corrosivi diffusi sia sulla superficie interna che su quella esterna. In alcuni casi sono state individuate vaste aree interessate da vaiolature, lungo la superficie esterna. Si tratta di vaiolature con crateri di ampia superficie, con diametro medio di 15-20 mm e una profondità di 1-2 mm.

Figura 38. Esame visivo e macro degli spezzoni

porzione di tubo affetta da vaiolatura

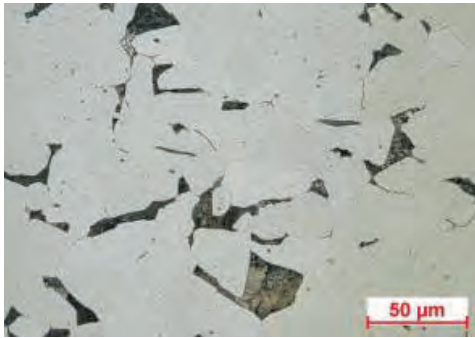
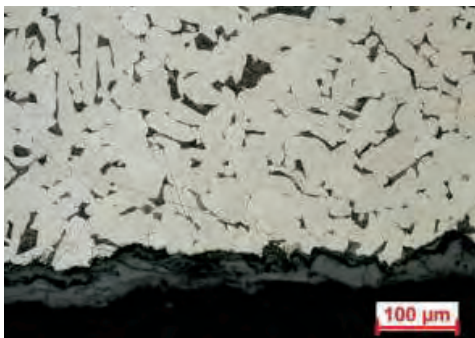
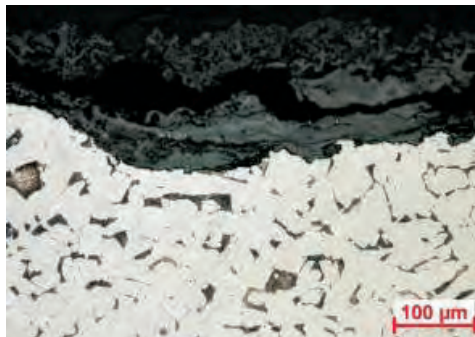
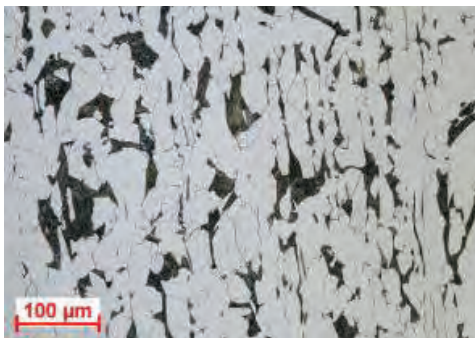
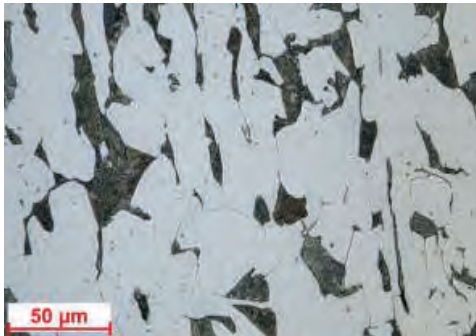
Figura 40. Microstrutture del materiale base a confronto con il riferimento

La microstruttura appare costituita da ferrite e perlite con presenza di inclusioni allungate e locali bandeggiamenti sia nei campioni esaminati che nel riferimento. Emerge invece una differenza nella dimensione del grano che nei campioni esaminati appare compresa fra 80 e 120 μm , mentre nel riferimento è pari a circa 50 μm .

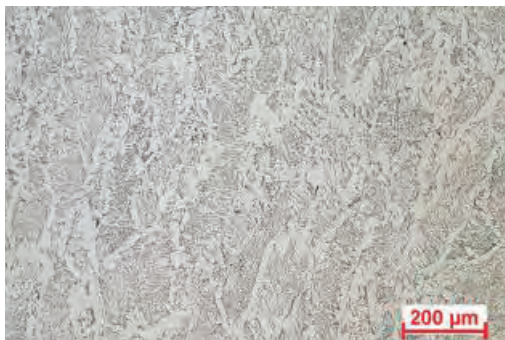
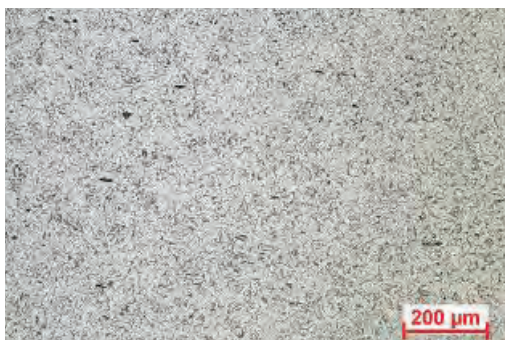
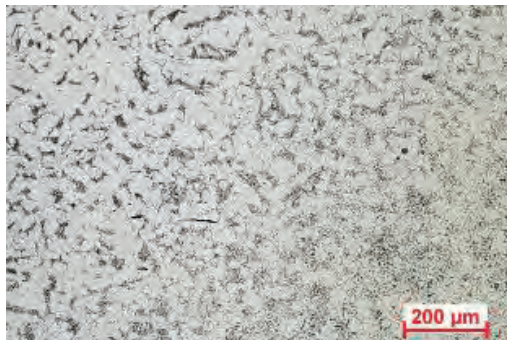
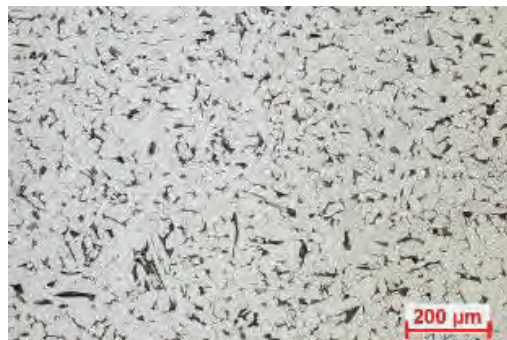
Figura 41. Microstrutture delle saldature a confronto con il riferimento

La microstruttura della saldatura nei campioni analizzati non presenta particolari difetti o anomalie quali pori, microcricche od inclusioni ed è del tutto equivalente alla saldatura del riferimento.

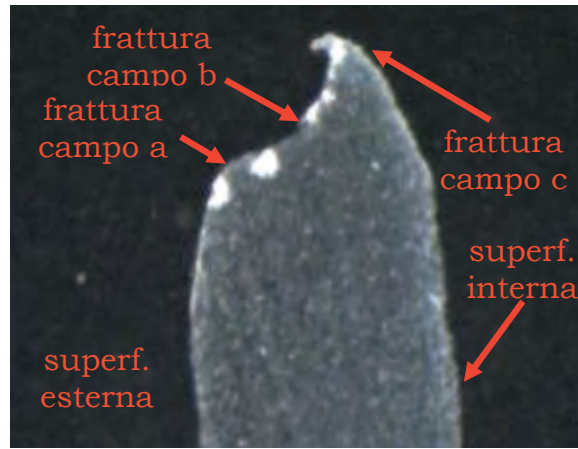
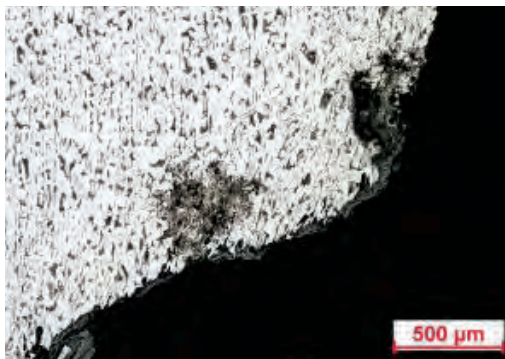
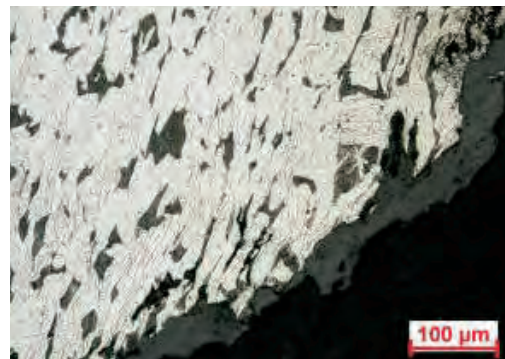
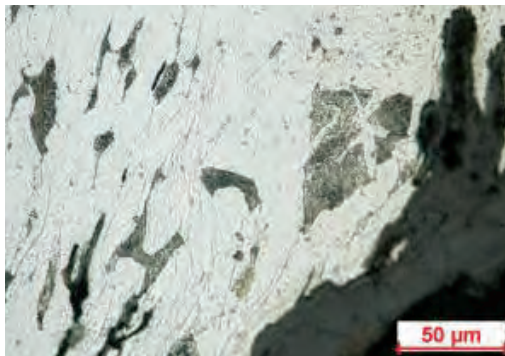
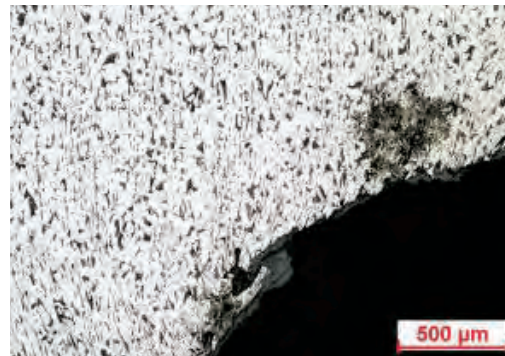
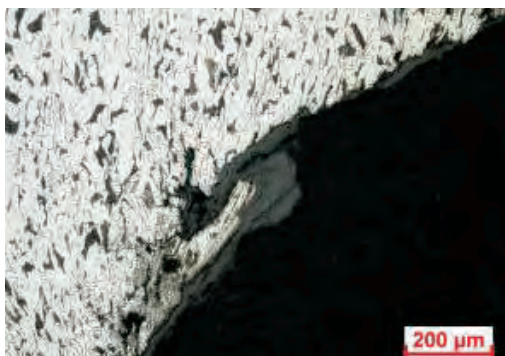
Figura 42. Micrografie di una frattura originatasi presso il primo punto di rottura

lungamento, mostrano, in tutti i campioni esaminati, il flusso plastico del materiale ed il carattere prevalentemente duttile della stessa. Non sono state riscontrate porzioni di frattura a carattere prevalentemente fragile e non sono stati riscontrati difetti nel materiale o particolari fenomeni di degrado tali da poter essere considerati innesco di tale tipologia di rottura.

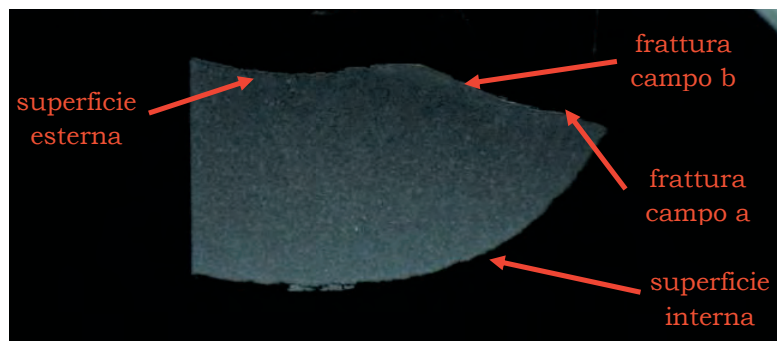
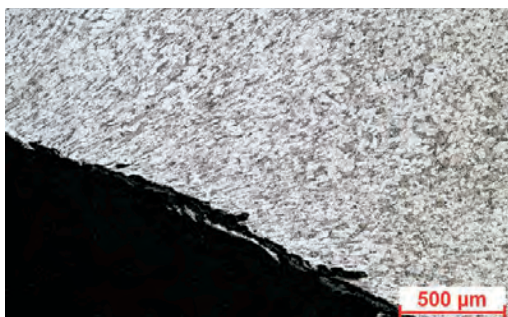
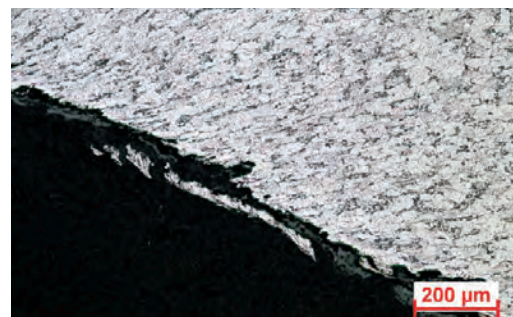
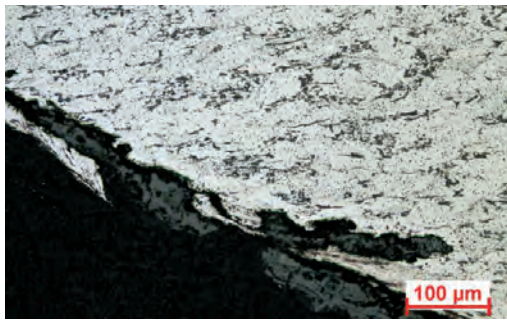
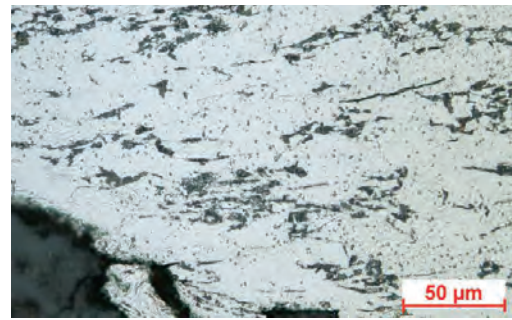
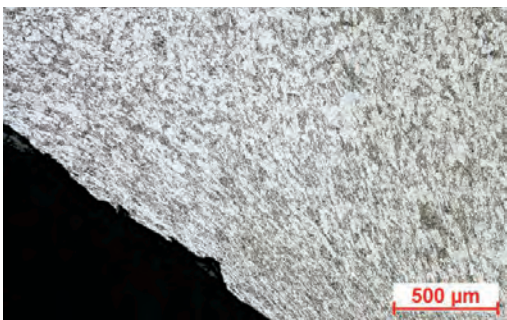
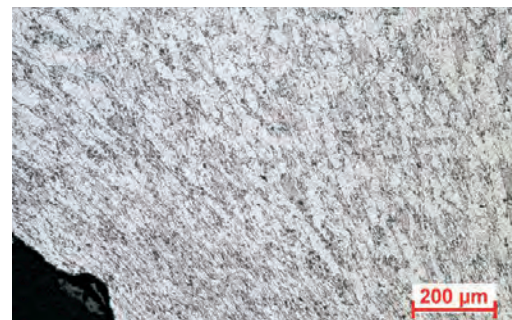
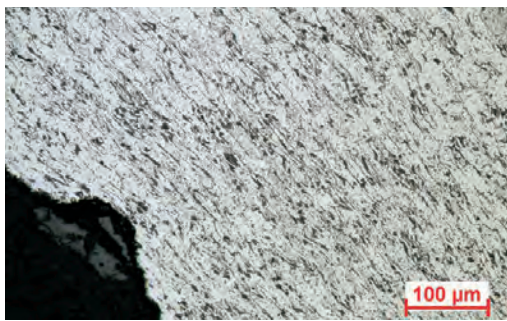
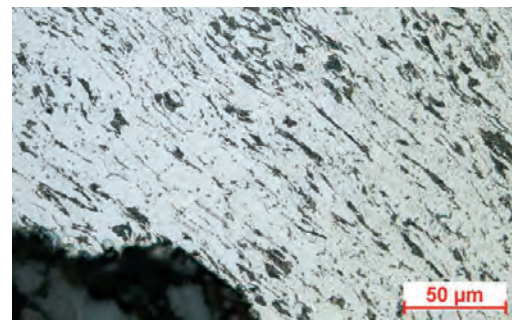
Figura 43. Micrografie di una frattura originatasi presso il secondo punto di rottura

Sulla base di questi dati queste fratture si possono definire a carattere misto duttile-fragile. Alcune micrografie relative ad un campione prelevato presso una superficie di frattura del secondo punto di rottura sono illustrate in figura 43.

Una rottura a carattere parzialmente fragile, in un materiale normalmente duttile, in assenza di difetti o fenomeni di degrado che possano generare una concentrazione degli sforzi, può essere causata da una elevata velocità di applicazione del carico.

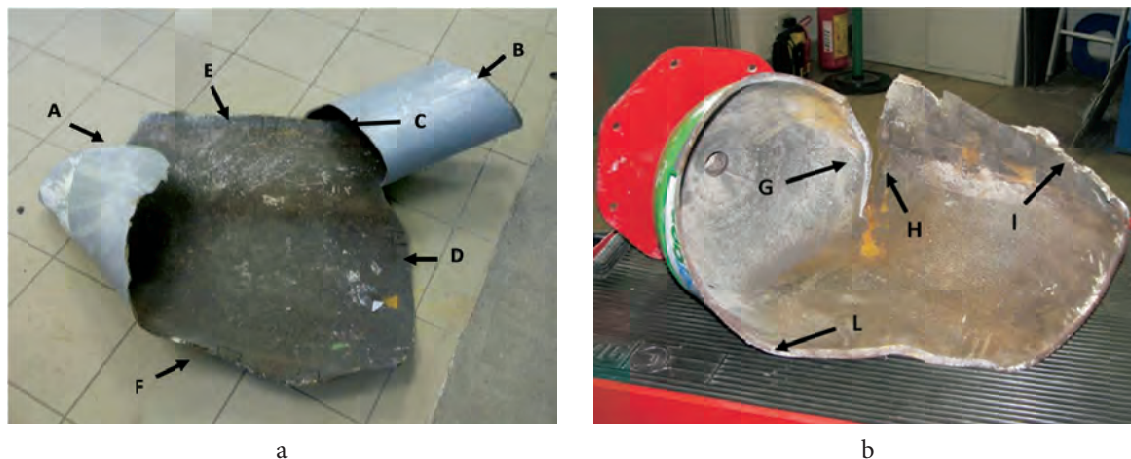
Figura 45. Individuazione delle linee di frattura rispettivamente sui reperti “corpo cilindrico” (a) e “ogiva” (b)

Bombola esplosa — L'esame visivo e il successivo esame macro condotti sul reperto denominato "corpo cilindrico" hanno evidenziato la presenza di superfici di frattura differenti per aspetto e caratteristiche in termini di colorazione, lucentezza e inclinazione dei piani (figura 45 a).

- frattura circonferenziale di ~850 mm dal lato ogiva e classificata frattura “A”;
- frattura circonferenziale di ~800 mm dal lato fondo e classificata frattura “B”;
- distacco circonferenziale di ~600 mm costituito da due lembi contrapposti e classificati rispettivamente frattura “C” e “D”;
- frattura longitudinale di ~1100 mm costituita da due lembi contrapposti e classificati rispettivamente frattura “E” ed “F”.

Nel reperto denominato “ogiva” sono visibili linee di frattura longitudinali e circonferenziali. Tali fratture sono state così identificate (figura 45 b):

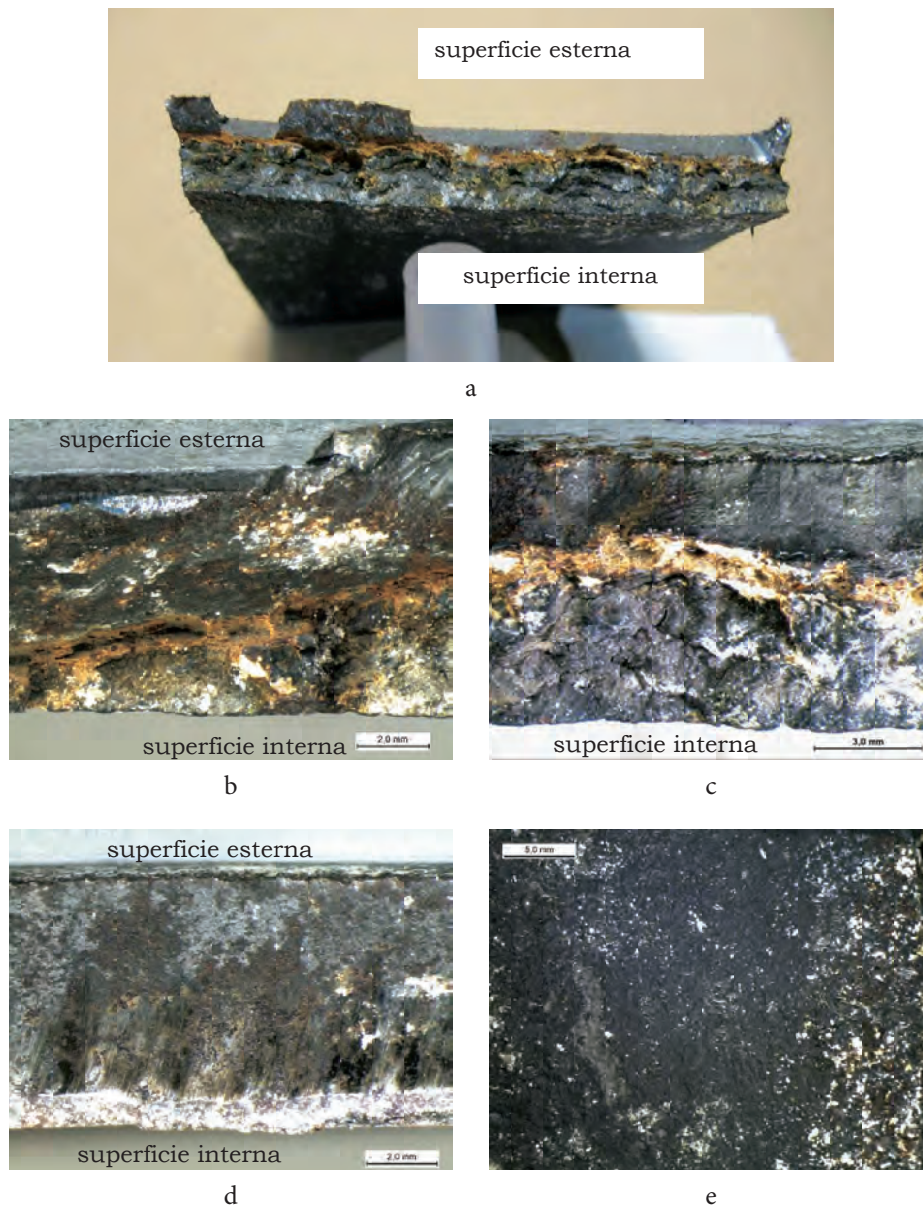
Figura 46. Macrografie dal reperto “corpo cilindrico”: (a) frattura longitudinale (panoramica); (b), (c) frattura longitudinale (dettagli); (d) frattura circonferenziale (dettagli); (e) panoramica della superficie interna

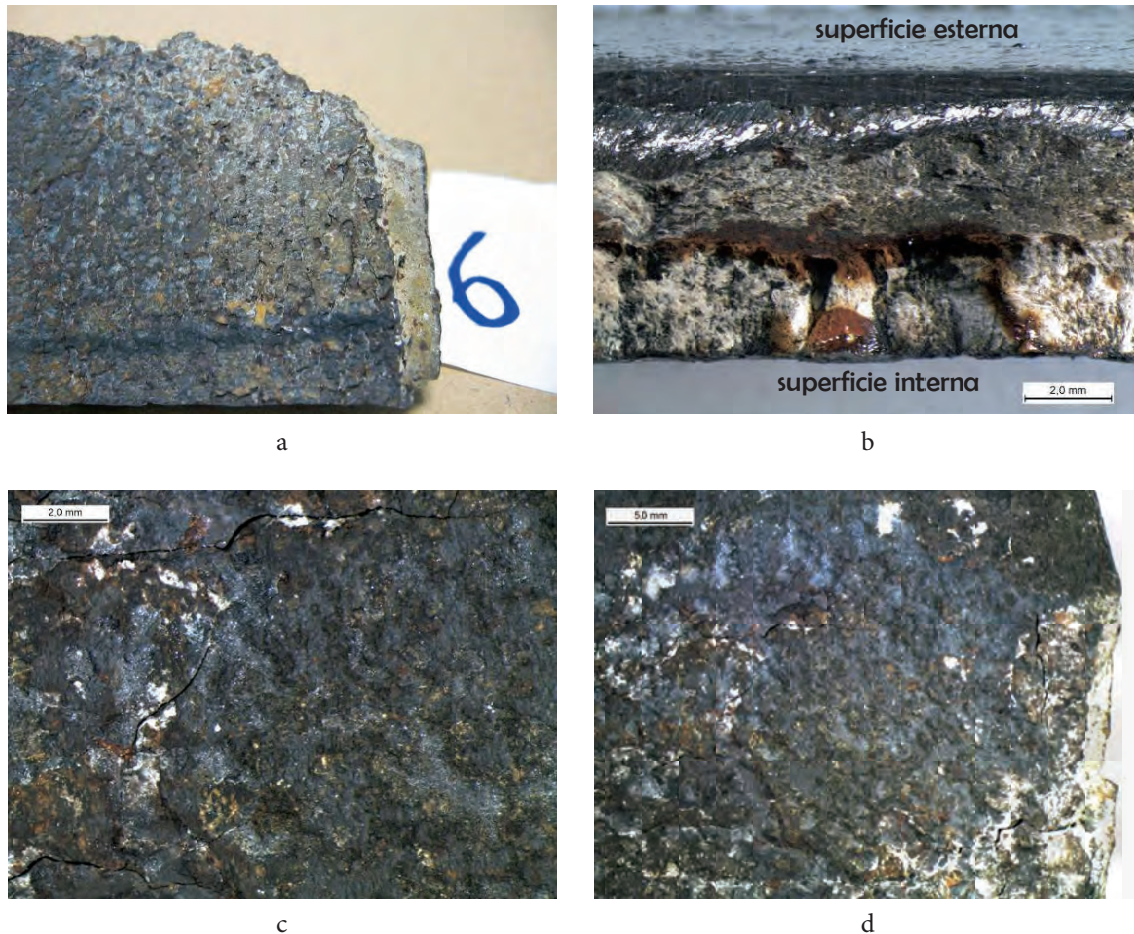
Figura 47. Macrografie dal reperto “ogiva”: (a) panoramica; (b) frattura circonferenziale (dettagli); (c) cricche su superficie interna; (d) dettagli sulla superficie interna

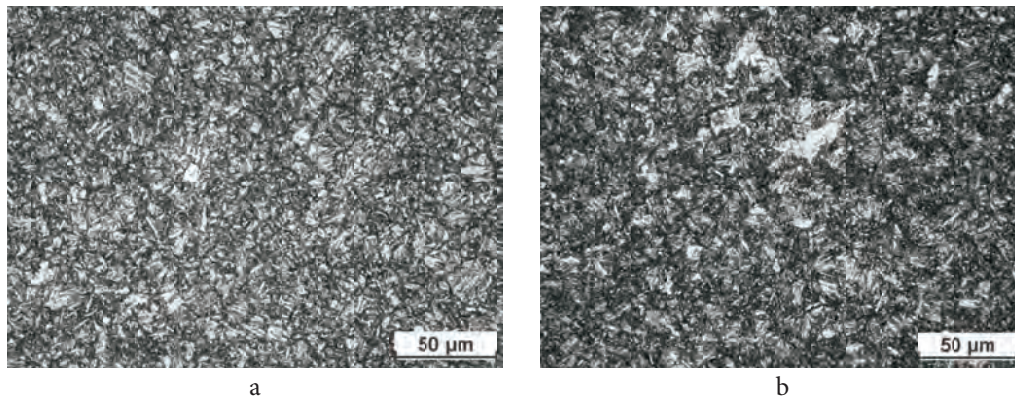
Figura 48. Microstrutture a confronto: (a) riferimento; (b) bombola esplosa

Non si riscontrano particolari differenze a livello microstrutturale tra i campioni della bombola esplosa e quelli provenienti dal riferimento: il materiale presenta una tipica struttura di rinvenimento.

Alcuni campioni provenienti dalla bombola esplosa presentano una locale eterogeneità microstrutturale, in cui sono presenti isole di ferrite soprassatura/bainite.

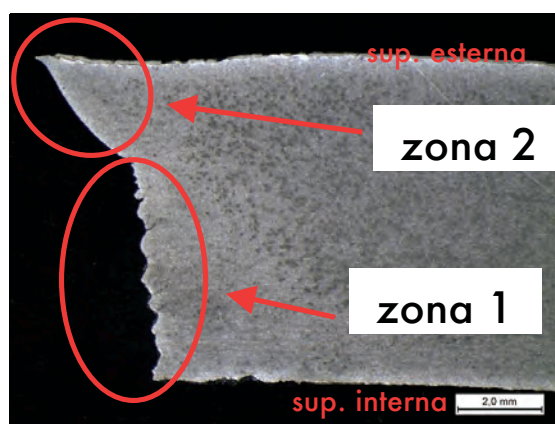
Figura 50. I differenti aspetti di una frattura longitudinale (in sezione)

È stata riscontrata una certa differenza nell'aspetto delle superfici di frattura, riconducibile alle due differenti direttrici di propagazione che esse hanno seguito: in tutti i campioni che presentano una frattura orientata in senso longitudinale (ossia lungo le linee E, F ed I mostrate in figura 45), la frattura assume, infatti, carattere prevalentemente fragile. Una modesta deformazione plastica è limitata a piccole aree, in prossimità della superficie esterna. L'andamento di una frattura longitudinale è riportato in figura 50.

Sono ben riconoscibili due zone distinte, ciascuna delle quali mostra un aspetto caratteristico:

- un primo tratto (zona 1 nella figura 50) in cui la frattura, originatasi in corrispondenza della superficie interna, si propaga nel *bulk* in direzione radiale per distanze variabili a seconda dei campioni (in alcuni casi fino a tre quarti dello spessore). La rottura è nettamente fragile; sono localmente presenti delle cricche ramificate, che dalla superficie di frattura si propagano nel materiale;
- una seconda zona, (zona 2 in figura 50) che inizia in corrispondenza di un brusco cambio di direzione di circa 45° , nella quale la frattura si propaga più o meno rettilinea fino a raggiungere la superficie esterna.

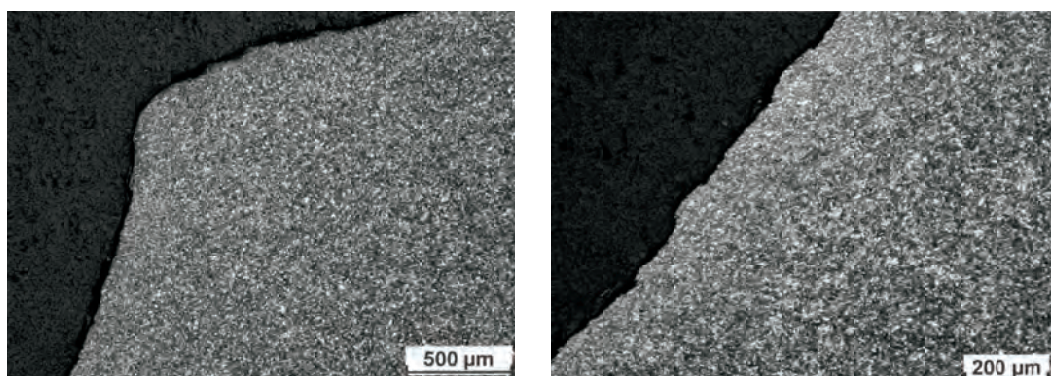
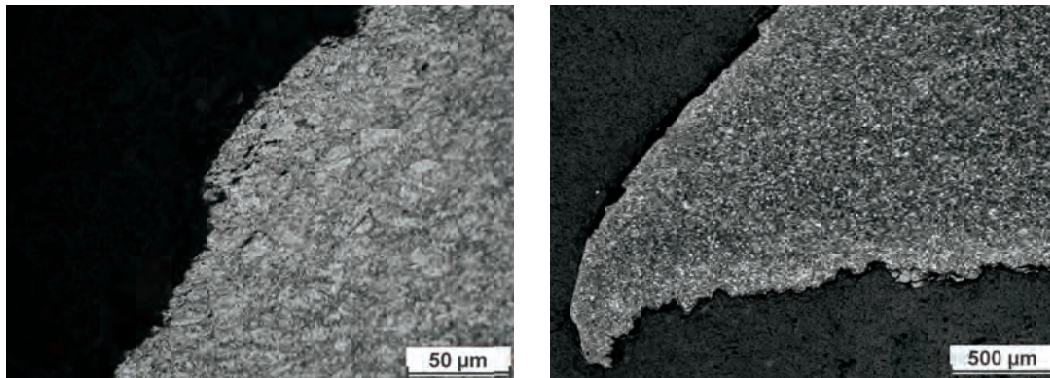
Figura 52. Micrografie in sezione della superficie di una frattura circonferenziale

Altri campioni presentano invece una frattura che, pur conservando un carattere prevalentemente fragile, si propaga per la quasi totalità della sua lunghezza in maniera rettilinea, seguendo un'orientazione a 45° rispetto allo spessore della bombola, per poi terminare in un breve tratto caratterizzato da una moderata deformazione plastica (figura 52).

Va sottolineato che nei campioni di materiale prelevati presso le diverse superfici di frattura la microstruttura del materiale non ha mai mostrato evidenti anomalie o disomogeneità, nemmeno in prossimità delle fratture stesse.
