INAIL
Quaderni di ricerca

Analisi delle cause di rottura di materiali metallici: esempi di applicazione

numero 9 – febbraio 2016

Sommario – In questo quaderno di ricerca vengono presentati i risultati ottenuti da un insieme di studi, condotti presso il Laboratorio V Tecnologie Diagnostiche per la Sicurezza del DIT, volti ad accertare le cause che hanno portato alla rottura improvvisa di parti strutturali di componenti di impianto realizzate in lega metallica. In particolare viene presentata la metodologia delle indagini di laboratorio adottate per compiere tali studi (comunemente noti come *failure analysis*) ed alcuni esempi applicativi. Sono illustrati i principi delle prove tecnologiche utilizzate per la comprensione dei fenomeni relativi alle rotture improvvise e viene fornita una chiave di lettura relativamente agli esiti di tali prove. Sono poi riportati alcuni esempi di particolare interesse, le cosiddette *case histories*, relativi a fenomeni di danneggiamento e/o rottura improvvisa poco noti in letteratura. L'importanza che riveste questa tipologia di indagini per la sicurezza, l'affidabilità e la *performance* di impianti industriali è ben nota e documentata. Un qualsi

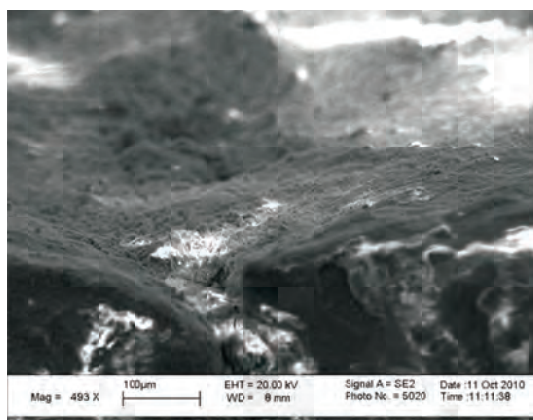
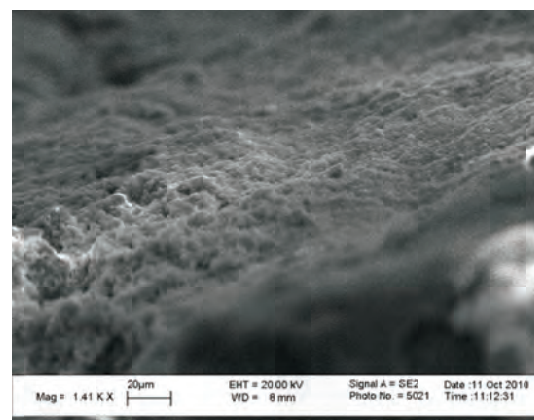
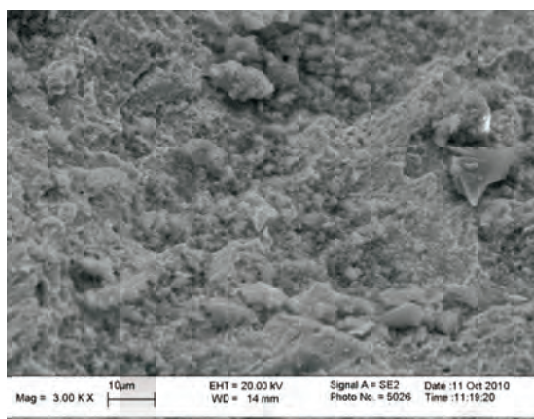
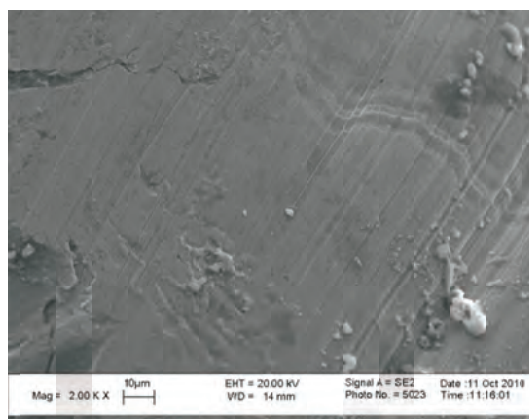
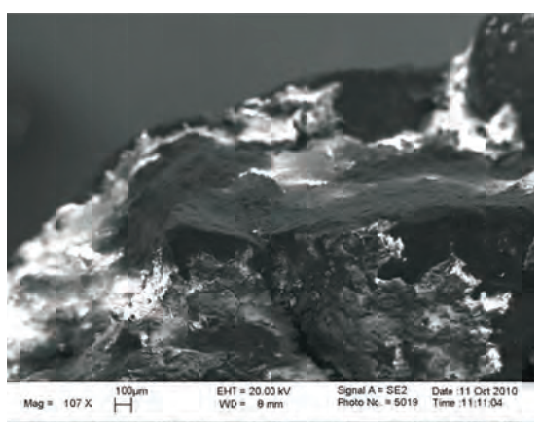
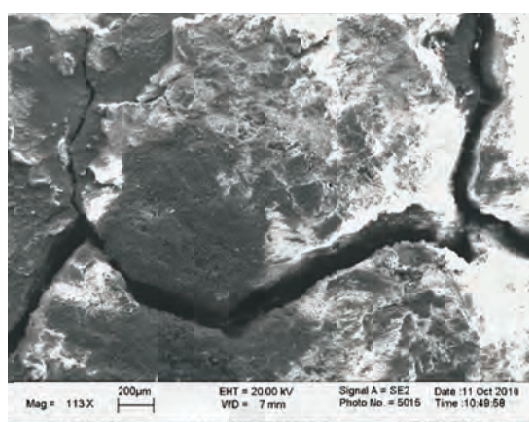
- la zona 1 mostra un aspetto poroso, probabilmente in relazione alla presenza di prodotti di corrosione;
- la zona 2 ha l'aspetto liscio e pianeggiante tipico di una rottura di schianto che si realizza in conseguenza della riduzione della sezione utile.

L'osservazione della superficie interna di campioni provenienti dal reperto "ogiva" ha inoltre fornito chiare indicazioni di cricche e microfessurazioni, localmente estese e ramificate a formare una sorta di reticolo più o meno continuo.

In alcune aree a ridosso del lato a della frattura sono state effettuate delle analisi chimiche con microsonda EDX, allo scopo di individuare gli elementi presenti, dalle quali emerge la presenza diffusa di prodotti di corrosione a ridosso della superficie interna e sulla zona 1 della frattura. Gli spettri evidenziano inoltre la presenza di numerosi elementi che potrebbero essere contaminanti ambientali venuti in contatto con le superfici in seguito all'evento incidentale.

Tutte le prove effettuate convergono verso la definizione di un danneggiamento da tensocorrosione e l'assenza di altre significative forme di degrado:

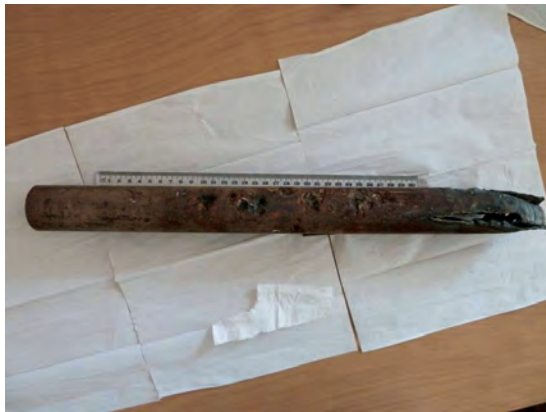
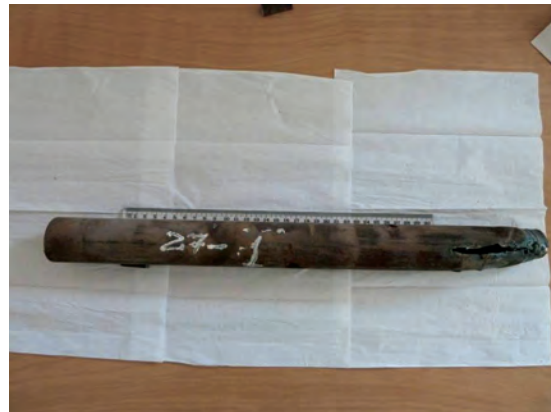
Figura 56. Concentrazione del danno nei primi due terzi dello spezzone, lungo una generatrice e nelle sue immediate vicinanze (a sinistra) contrapposta all'assenza di crateri nelle zone opposte (a destra)

La distribuzione del danno non è omogenea, in quanto la maggior parte dei crateri di corrosione è concentrata lungo una generatrice del tubo e in prossimità di essa, mentre nelle zone opposte vi sono pochi fenomeni isolati e generalmente di minore entità (figura 56). Inoltre il danno non è distribuito lungo tutto il tubo, ma è limitato ai primi due terzi dello spezzone, a partire dall'estremità collegata all'ingresso dei fumi caldi (figura 56).

Il fatto poi che la maggior parte dei crateri di corrosione sia localizzata soltanto lungo la superficie del tubo in cui si può avere deposizione per gravità induce a pensare che tale fenomeno sia stato ulteriormente favorito dall'accumulo di depositi insolubili, che notoriamente favoriscono l'insorgenza e lo sviluppo di forme di corrosione localizzata, inducendo il caratteristico fenomeno dell'aerazione differenziale.

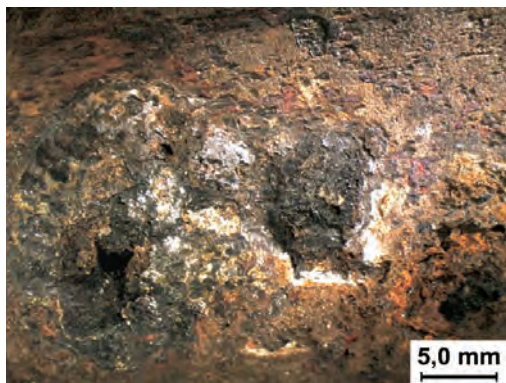
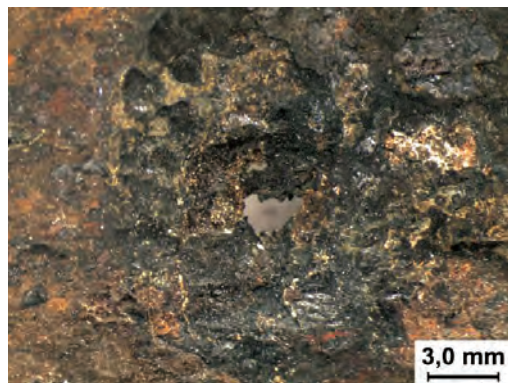
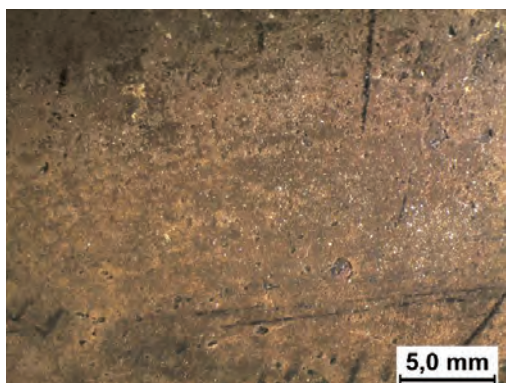
Figura 57. Dettagli macro delle due superfici dello spezzone

La superficie esterna nelle zone vaiolate si presenta ricoperta di depositi superficiali scuri (figura 57). Si osservano zone profondamente attaccate e in alcune aree sono evidenti delle perforazioni. Nelle zone non attaccate invece la superficie esterna appare rivestita di un *film* rosso-brunastro e non si osservano difetti o altre indicazioni rilevanti. Nella superficie interna del tubo sono presenti depositi consistenti di colore chiaro, il cui spessore non è uniforme lungo la lunghezza del tubo. Dai dati di produzione risulta che il tubo ha un diametro interno di 37 mm e uno spessore nominale di 3 mm.

- Il tubo ha sofferto per danneggiamento per vaiolatura, i crateri di corrosione presentano la morfologia tipica di una vaiolatura da ossigeno.
- La presenza di tale forma di danno è localizzata esclusivamente sulla superficie esterna del

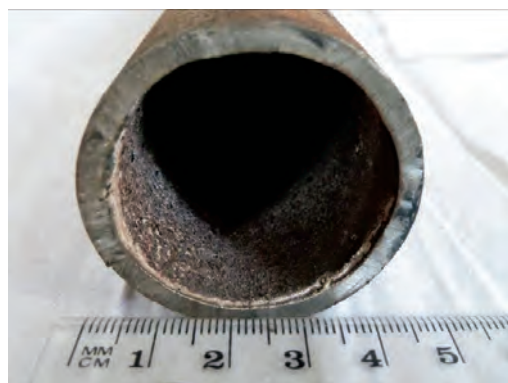
deposito sulla superficie interna

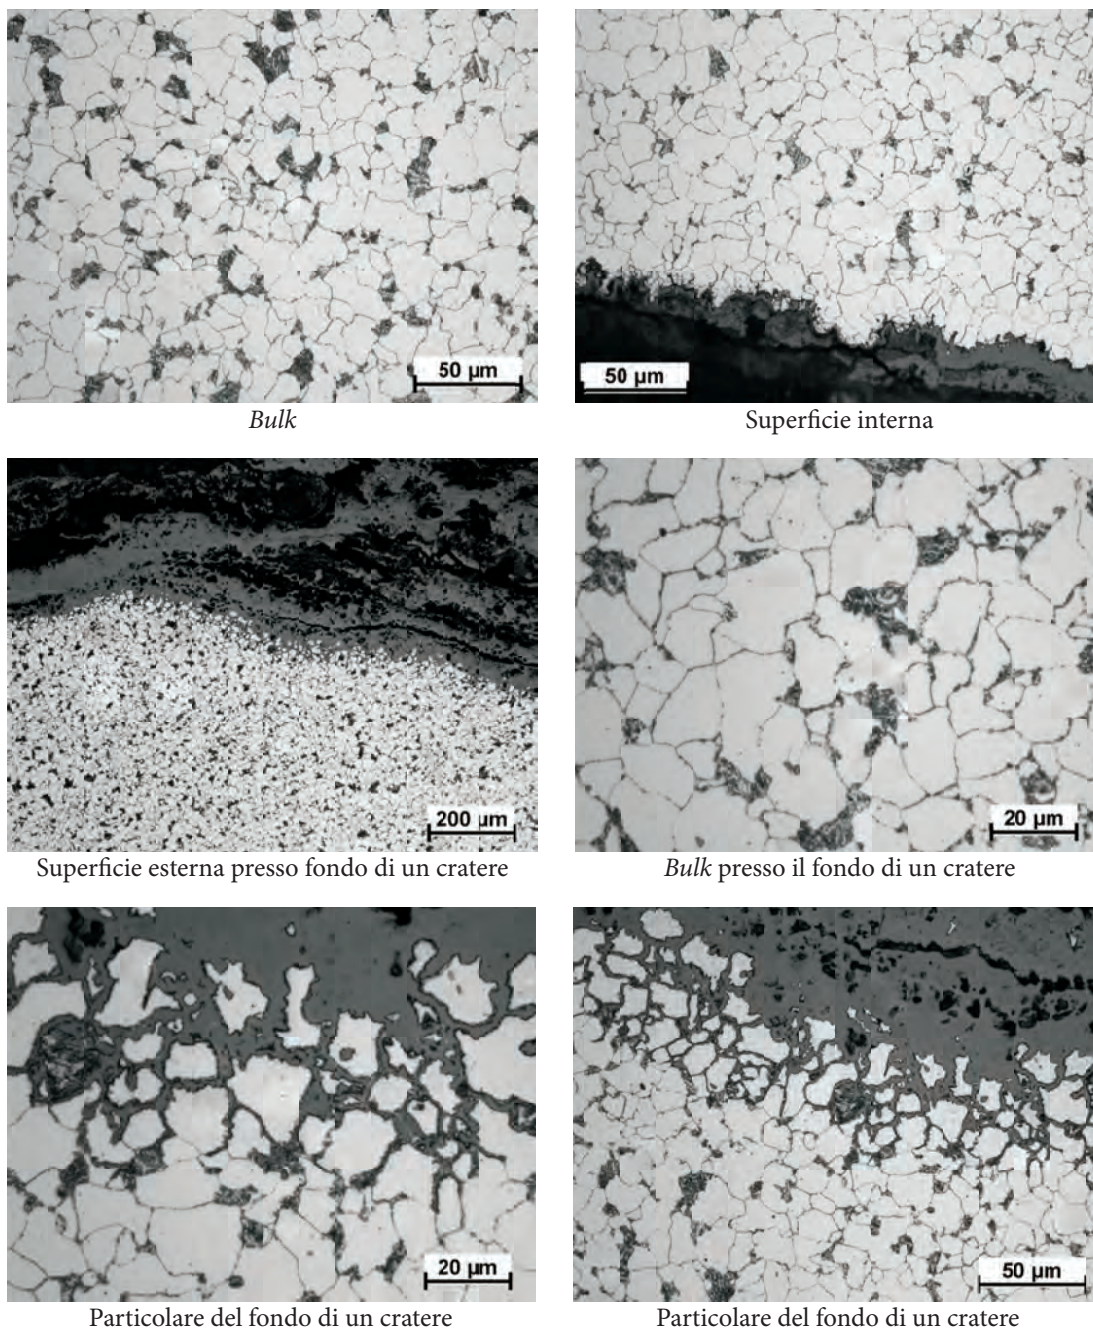
Figura 59. Micrografie del campione AB 01 M01

Sono stati ricavati provini metallografici di sezioni radiali provenienti da entrambi i saggi. In particolare, da AB 01 è stato ricavato un provino (AB 01 M01) proveniente da una zona affetta da vaiolature (figura 59) ed un altro (AB 01 M02) in una porzione di materiale diametralmente opposta rispetto al campione precedente e che non mostra evidenze di corrosione (figura 60). Da AB 02 è stato ricavato unicamente il provino AB 02 M01, in quanto la superficie esterna del saggio ha caratteristiche identiche in ogni suo punto (figura 61).

- AB 01 M01 presenta estesi crateri ricchi di depositi, costituiti presumibilmente da ossidi e altri prodotti di corrosione. Sul fondo dei crateri sono ben evidenti i processi di ossidazione e corrosione che procedono a partire dai bordi di grano. La microstruttura del *bulk* immediatamente adiacente alle aree affette da vaiolature non presenta difetti di alcun genere.
- AB 01 M02 non presenta vaiolature a meno di rarissime indicazioni di dimensioni trascurabili. È infatti presente un sottile deposito grigiastro, costituito presumibilmente da ossidi, che ricopre tutta la superficie e che solo localmente penetra nel *bulk* per poche decine di μm .
- AB 02 M01 non mostra segni di vaiolature, ma solo uno strato sottile opaco-grigiastro identico a quanto osservato nel campione AB 01 M02.

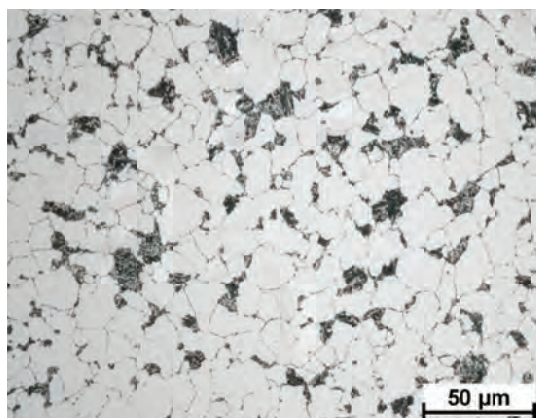
Bulk

Figura 60. Micrografie del campione AB 01 M02

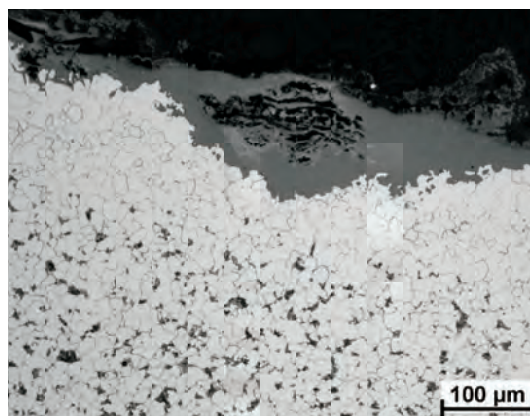
Superficie esterna con debole pitting

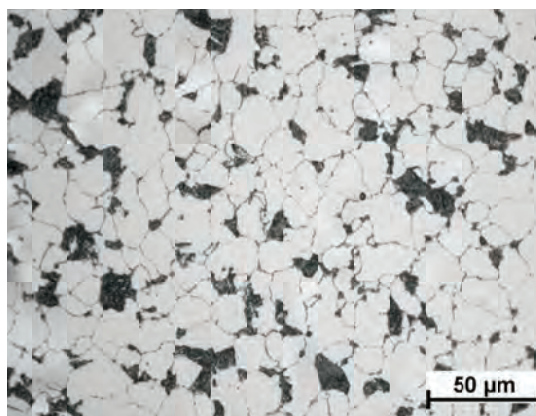
Bulk

Figura 61. Micrografie del campione AB 02 M01

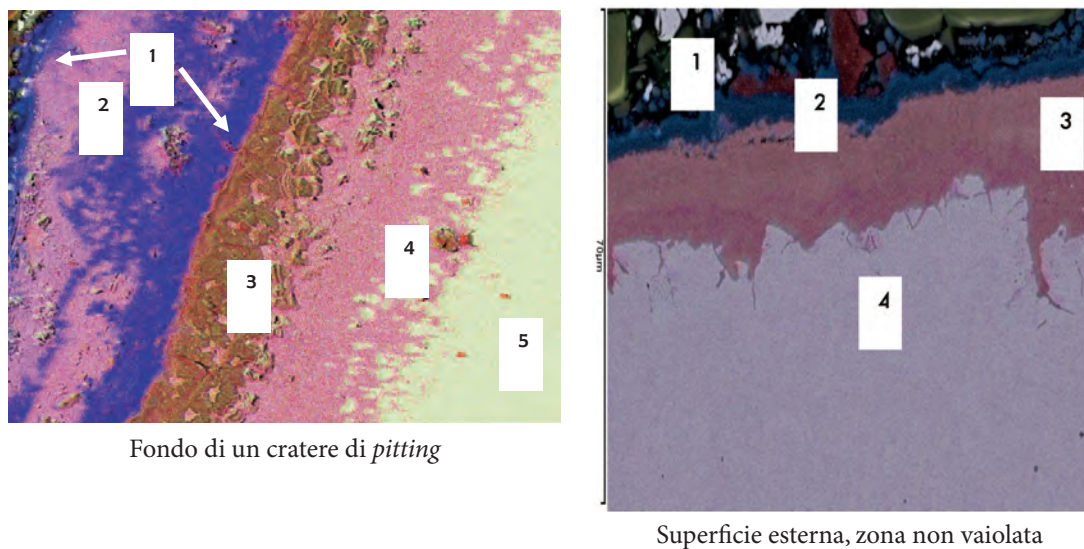
Figura 62. Mappature EDX degli elementi relative ai due campioni esaminati

Nella figura 62 è illustrata la mappa di distribuzione degli elementi più significativi per due campioni, prelevati uno in un'area affetta da vaiolature e l'altro in una porzione di materiale non danneggiata.

<p>1 Depositi di fosfato 2 Ossidi di Fe con Si/silicati 3 Ossidi di Si/silicati 4 Ossidi misti Fe/Cr 5 Matrice</p>	<p>1 Fosfati di Ca, Mg; Silice e silicati 2 Ossidi di Fe 3 Ossidi misti Fe/Cr 4 Matrice</p>
--	--
