ASL Mantova

## FARÒ DEL MIO MEGLIO

a cura di Michele Montresor e Alberto Tieghi Servizio PSAL della ASL di Mantova

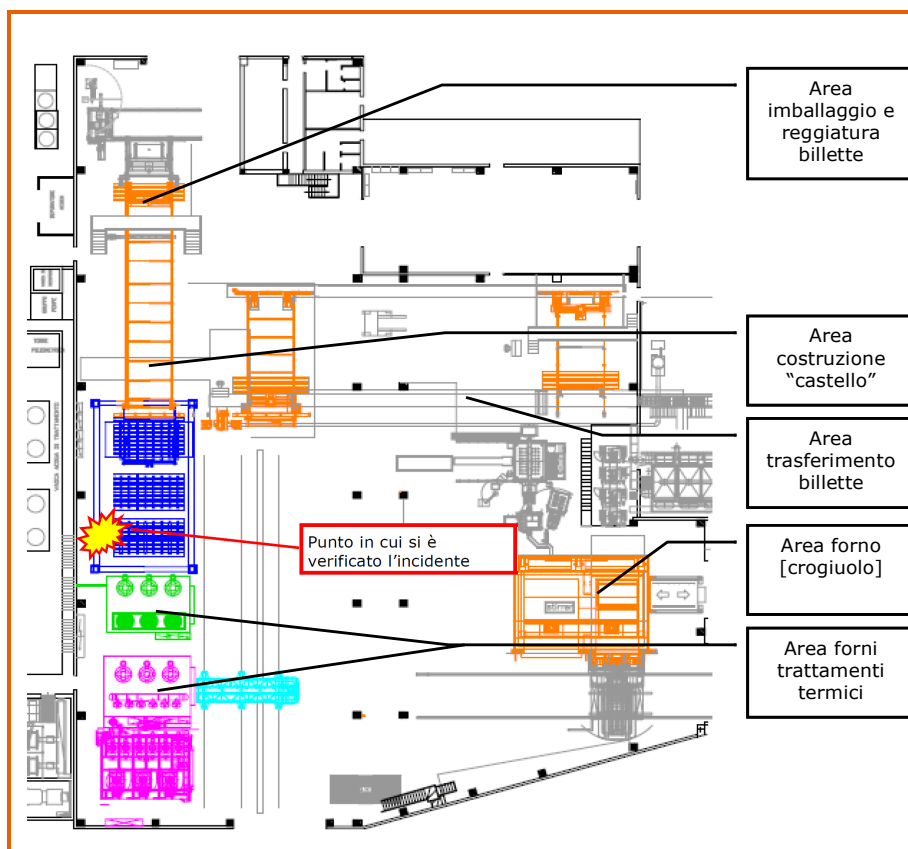
La "carica" è costruita con l'ausilio di alcune macchine che provvedono in modo completamente automatico a: taglio e intestatura delle billette, loro trasferimento per mezzo di due catenarie sulle 8 traverse di appoggio e impilamento degli strati per mezzo di un carro ponte impilatore/disimpilatore dotato di una specifica attrezzatura (figura 1).

**Figura 1:** schema dell'impianto di lavorazione delle billette

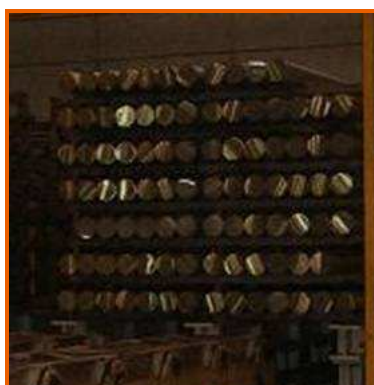
Un carro mobile trasferisce la "carica", denominata "castello", (figura 2) dalla zona di formazione, prima nel forno di omogeneizzazione dove rimangono per circa 4 ore e poi nel forno di raffreddamento, allo scopo di distendere le fibre e rendere il materiale adatto alla lavorazione meccanica di estrusione<sup>1</sup>.

**Figura 2:** castello (o carica) con 7 strati, ciascuno costituito da 14 billette appoggiate su 8 traverse metalliche (ognuna del peso di circa 2 quintali) che mantengono distanziate le billette
