## FUORI DAL TUNNEL

a cura di Walter Lazzarotto, Servizio Pre. S.A.L della Asl NO

### Cosa è successo

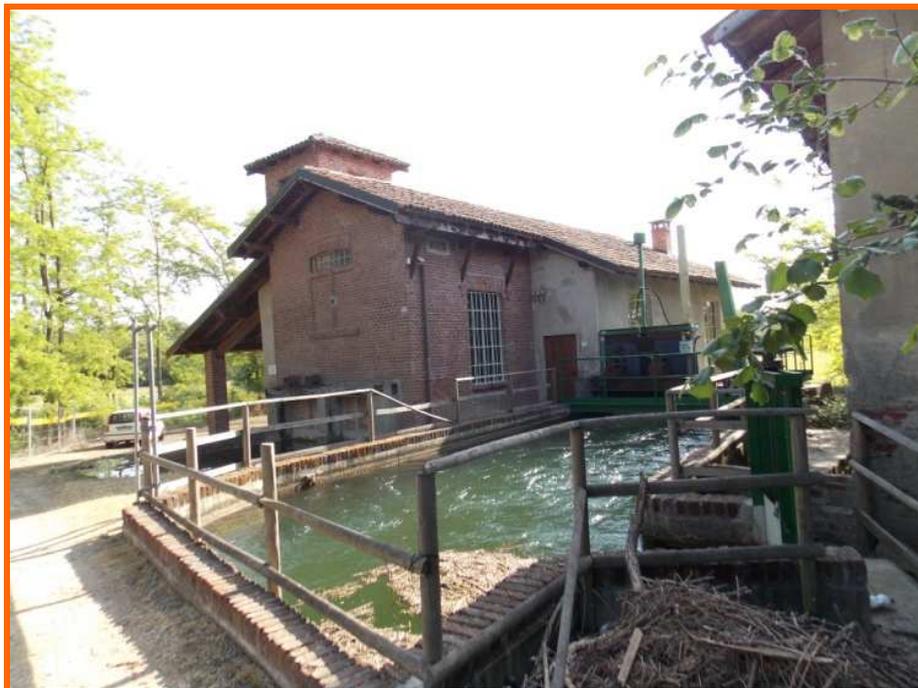
L'infortunio è avvenuto nell'autunno del 2013, in tarda mattinata verso le undici e mezza nei pressi di un edificio, un vecchio mulino, all'interno di un parco dove è stata realizzata una centrale idroelettrica che sfrutta il salto d'acqua presente in un canale irriguo (figura 1).

Figura 1: Mulino in cui era stata ricavata la centrale idroelettrica
