Modulo di candidatura - Allegato 2

ESEMPI DI BUONA PRASSI	
TEMA	SICUREZZA NELLA LOGISTICA DEL MAGAZZINO
TITOLO DELLA SOLUZIONE	GESTIONE DEL TRAFFICO NEL MAGAZZINO
AZIENDA/ORGANIZZAZIONE	KNAUF Di Lothar Knauf Sas
Paese	Italia
Indirizzo	Loc. Paradiso Castellina M.ma, Pisa 56040
Tel.	+39050692202

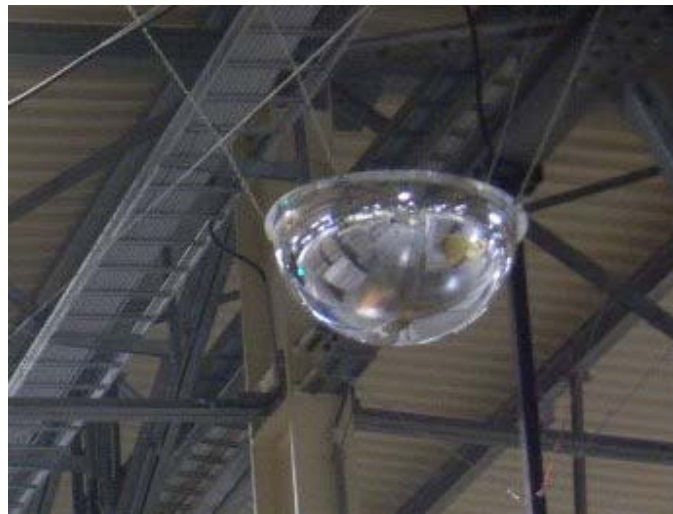
Come prima azione sono stati installati degli specchi parabolici per ampliare il campo visivo dei carrellisti in tutti gli angoli con poca visuale. Questa azione è risultata molto efficace in particolare per le postazioni di carico, in quanto, ha permesso di poter vedere il retro dei camion. Questo intervento presso gli incroci, grazie al feedback degli operatori che ci affiancavano in tutte le fasi di progettazione e applicazione delle soluzioni, non è stato del tutto efficace in quanto creava il problema di portare l'operatore ad alzare lo sguardo eccessivamente perdendo la visuale sulla strada e portando all'affaticamento eccessivo della zona cervicale. E' stato quindi necessario proseguire l'analisi di possibili soluzioni.

AZIONE 1 – inserimento di specchi parabolici presso gli incroci e le postazioni di carico

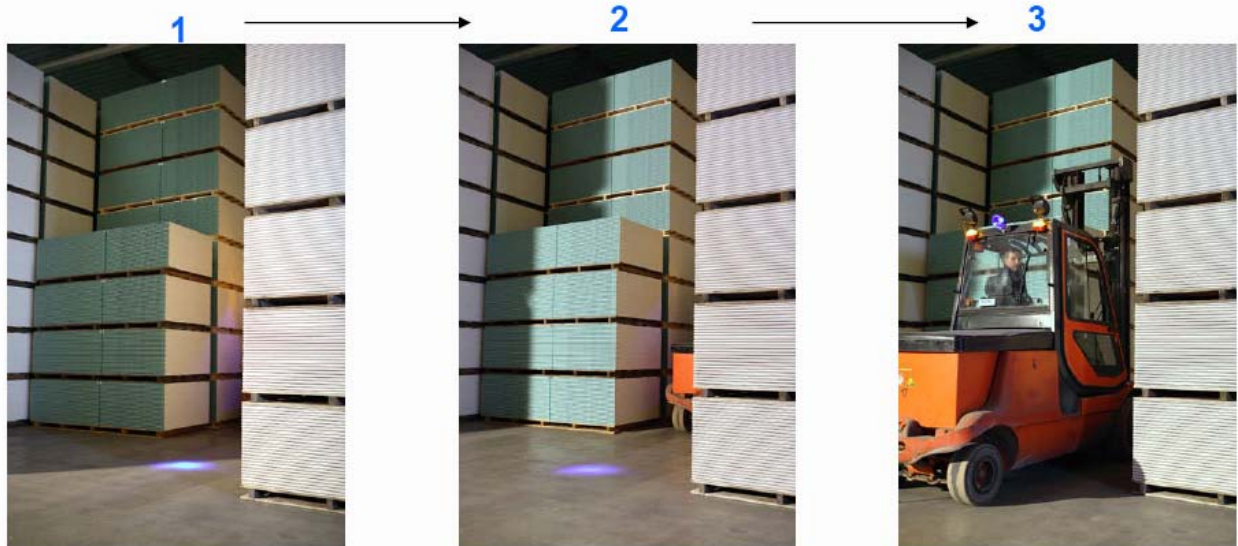
Luci blu di presenza carrelli

Il nostro magazzino è organizzato in stive alte circa 4 metri costruite da bancali di lastre di cartongesso di lunghezza variabile da 2 a 4 metri che costruiscono un vero e proprio muro che ostruisce completamente la visuale.

I carrelli in dotazione al personale sono tutti carrelli elettrici nuovi dotati di tutte le sicurezze previste dalla normativa. Per la tipologia del carrello e della pavimentazione dello stabilimento il movimento dei mezzi è molto silenzioso con la conseguente problematica della non percezione acustica dell'arrivo del carrello.

Le stive di deposito del materiale sono a sfondo chiuso quindi il carrellista a seguito del deposito o del prelievo esce in retromarcia. Nell'uscire dalle stive il carrello non è visibile sia ad un eventuale operatore a piedi che ad un altro carrello elevatore. Queste dinamiche di movimentazione generano un rischio di infortunio elevato evidenziato sia in fase di valutazione dei rischi che dagli operatori del magazzino. Al fine di ridurre il rischio di collisione tutti i carrelli elevatori sono stati dotati di un particolare faro che proietta sul pavimento una luce blu ben visibile a distanza che anticipa il carrello preannunciandone l'arrivo. Con l'impiego di questo faro sia un pedone che un altro carrello elevatore in arrivo possono ben prevenire il sopraggiungere del mezzo dalle stive.

AZIONE 2 – dotazione di tutti i carrelli di apposite luci blu

Si allega una sequenza di foto per meglio dimostrare la bontà dell'intervento.

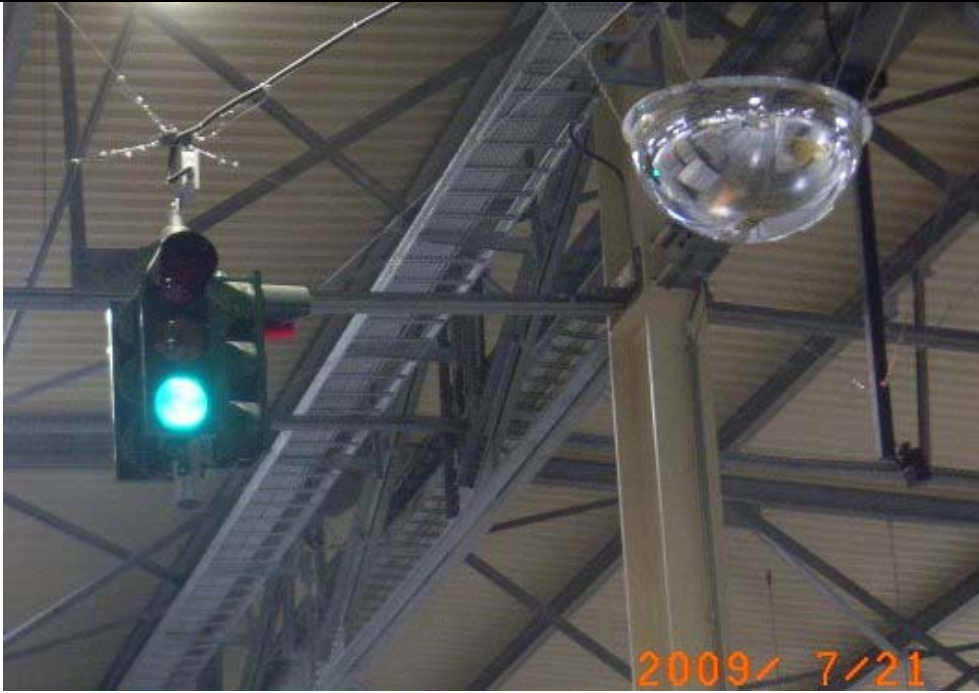
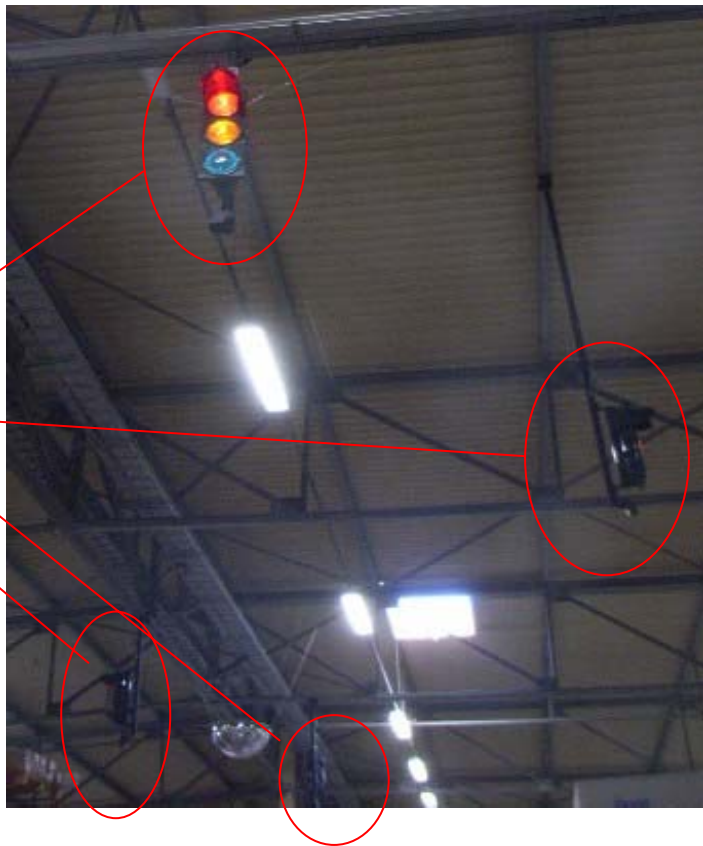
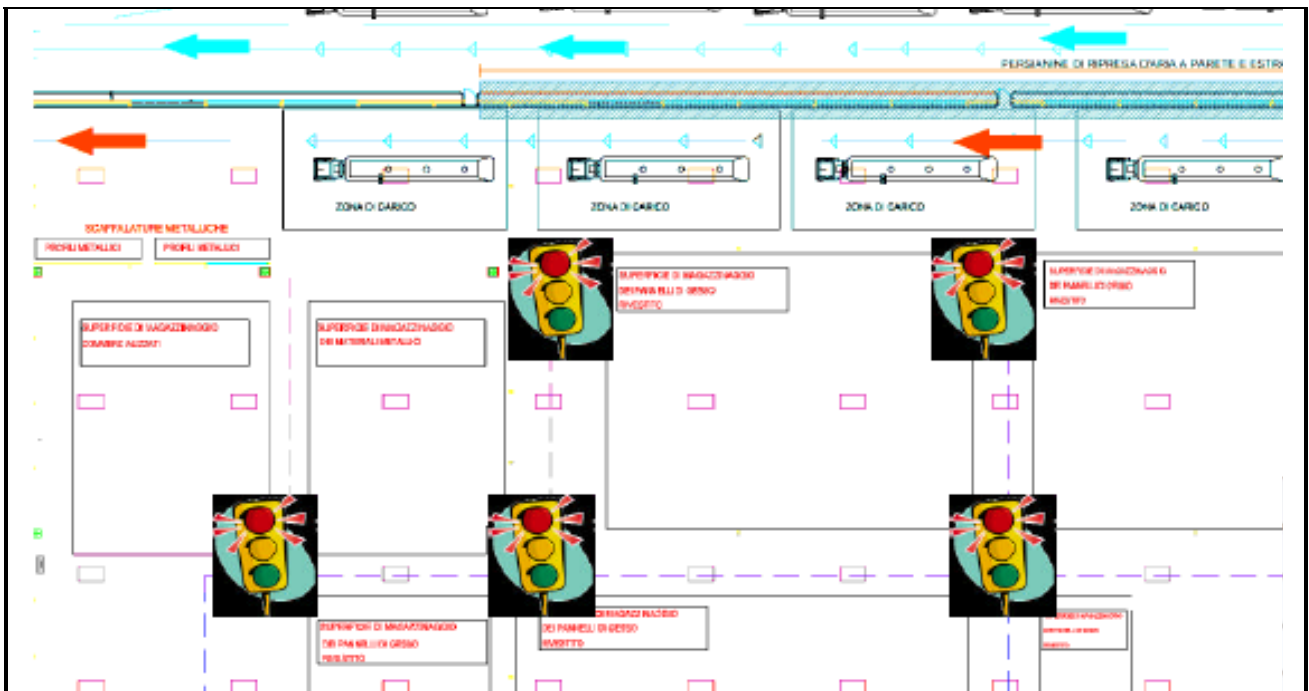
Semafori a tutti
gli incroci

La soluzione adottata consiste in semafori installati sulle 4 corsie che confluiscono nell'incrocio. Per ogni semaforo è stato installato un sensore di movimento capace di rilevare l'arrivo di un pedone o di un carrello e un programma di gestione dei semafori elaborato da un PLC Siemens di sicurezza che opera ciclicamente come di seguito:

1. il sensore determina la corsia lungo la quale sta sopraggiungendo un pedone o un carrello
2. il programma dà il via libera (verde) alla corsia e blocca le altre corsie (rosso) – in caso di contemporaneità sono state fissate delle priorità – il sistema di controllo è predisposto in modo che sia impossibile avere l'attivazione di due corsie con verde allo stesso tempo
3. in tutti gli incroci si è ripetuta questa installazione

Per quanto detto durante la descrizione del punto 1, per migliorare l'ergonomia dei carrellisti durante la guida sono stati posizionati dei semafori a tutti gli incroci del magazzino.

Si allega layout e disposizione magazzino. I semafori installati sono un'applicazione molto particolare sviluppata dal personale tecnico Knauf e successivamente testata e parametrizzata con la collaborazione dei carrellisti che operano in magazzino.

Il personale ha dato riscontri positivi su questa esperienza ed è molto soddisfatto. La soluzione è migliore degli specchi in quanto dà una indicazione immediata ed istintiva all'operatore che non perde mai la vista della strada.

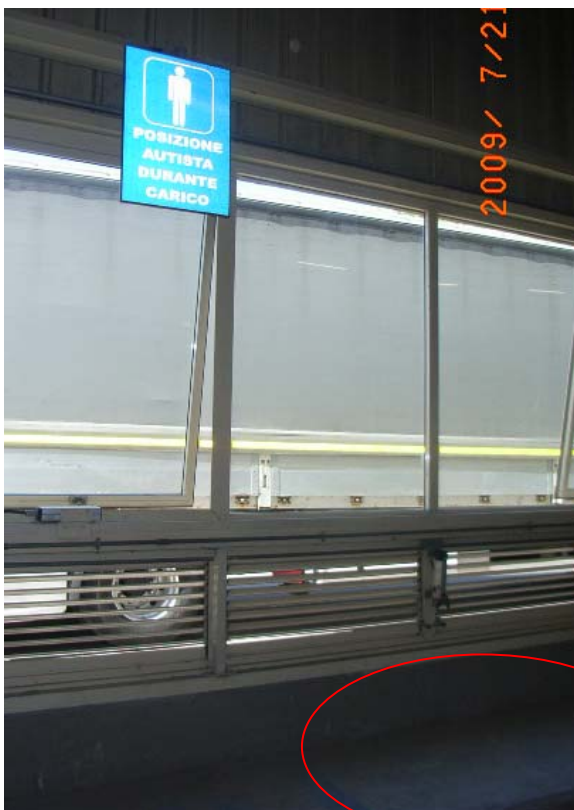
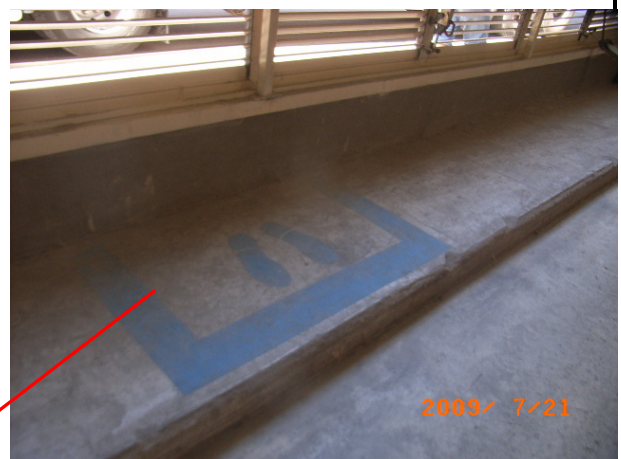
Durante le riunioni periodiche con il personale è emersa un'altra fonte di pericolo presente in magazzino: la presenza degli autisti nelle postazioni di carico che si muovono imprevedibilmente in questa area. Su indicazioni degli operatori è stata creata una zona antistante la postazione di carico dove gli autisti devono attendere mentre il personale knauf effettua il carico. L'attività sopra descritta è stata procedurizzata, inoltre al personale a piedi è imposto l'impiego di indumenti ad alta visibilità.

AZIONE 4 – creazione di postazioni per gli autisti
